Rapport de Repérage des matériaux et produits contenant de l'amiante avant réalisation de travaux dans un immeuble bâti

Numéro de dossier : MA2210160331
Rapport édité le : 31/10/2022

21 SQUARE P. MERIMEE
(13LCN0002)
77000 MELUN
Etage RDC; Porte 2

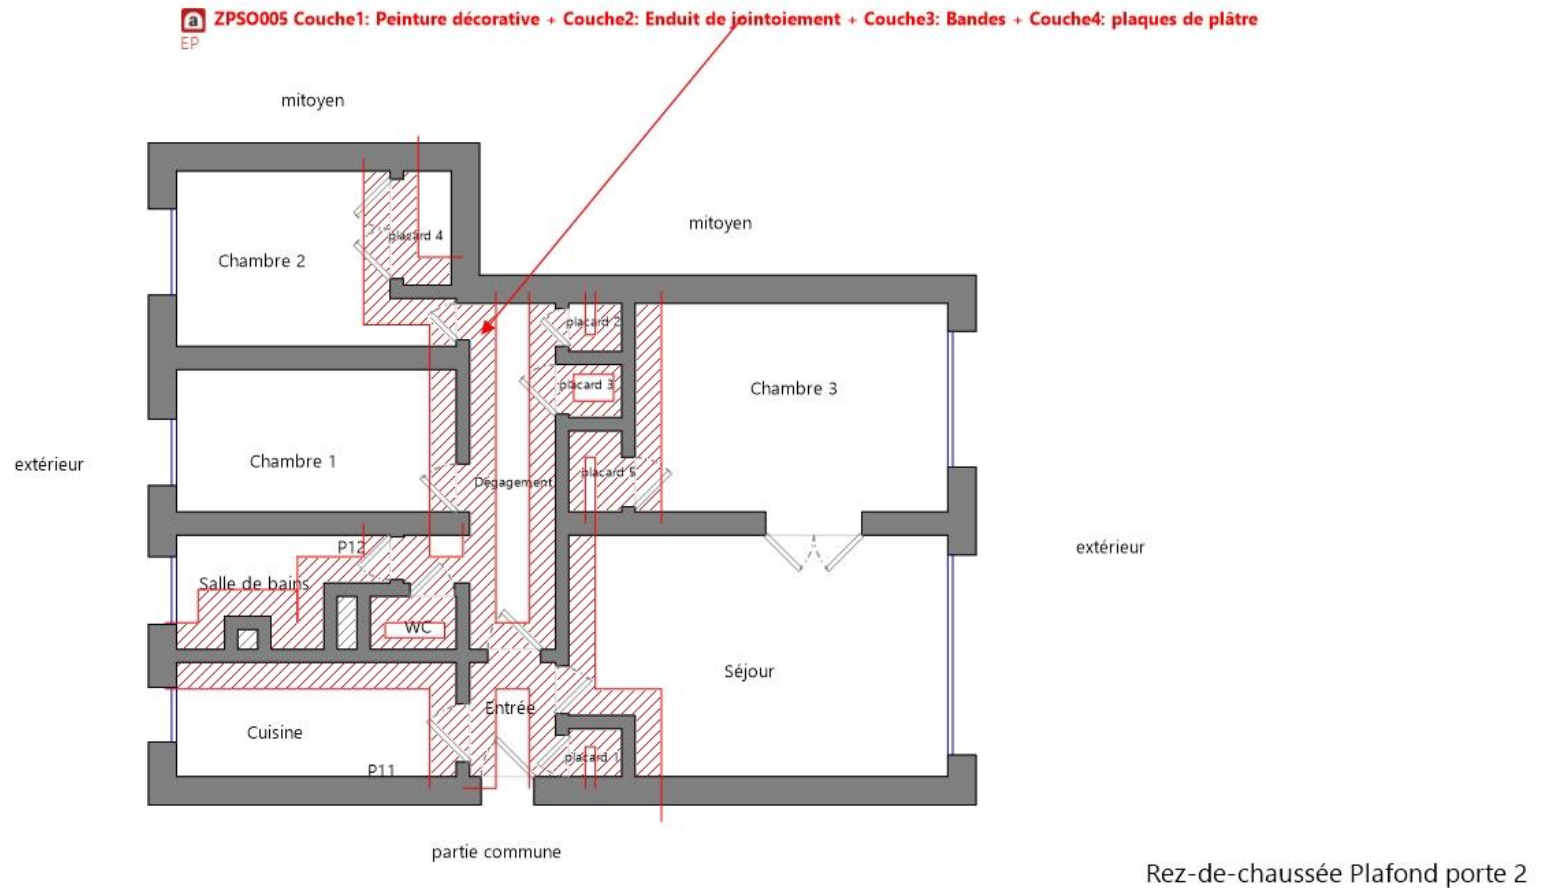
Planche de repérage des matériaux et produits amiantés
Affaire	MA2210160331
Opération	MATEUS Gregory
Site	21 SQUARE P. MERIMEE (13LCN0002)
	77000 MELUN
Date de réalisation	31/10/2022
Matériaux et produits contenant de l'amiante	
	Surface amianté
	Linéaire / paroi amianté (type 1)
	Linéaire / paroi amianté (type 2)
	Conduit amianté
Sondages destructifs / Prélèvements	
	Px Prélèvement Positif
	Px Prélèvement négatif
	S Sondage destructif
Types de murs	
	Mur Porteur
	Mur Cloison (type 1)
	Mur Cloison (type 2)
	Gaine technique
Éléments ou pièces non visités	
	Local non visité
	Élément non visité
