# Rapport de Repérage des matériaux et produits contenant de l'amiante avant réalisation de travaux dans un immeuble bâti

Numéro de dossier : MA2205070091  
Date d'intervention : 10/06/2022

15 Avenue Charles Péguy  
77000 Melun  
3ème étage Porte 31

Lot numéro 13LCP0301,

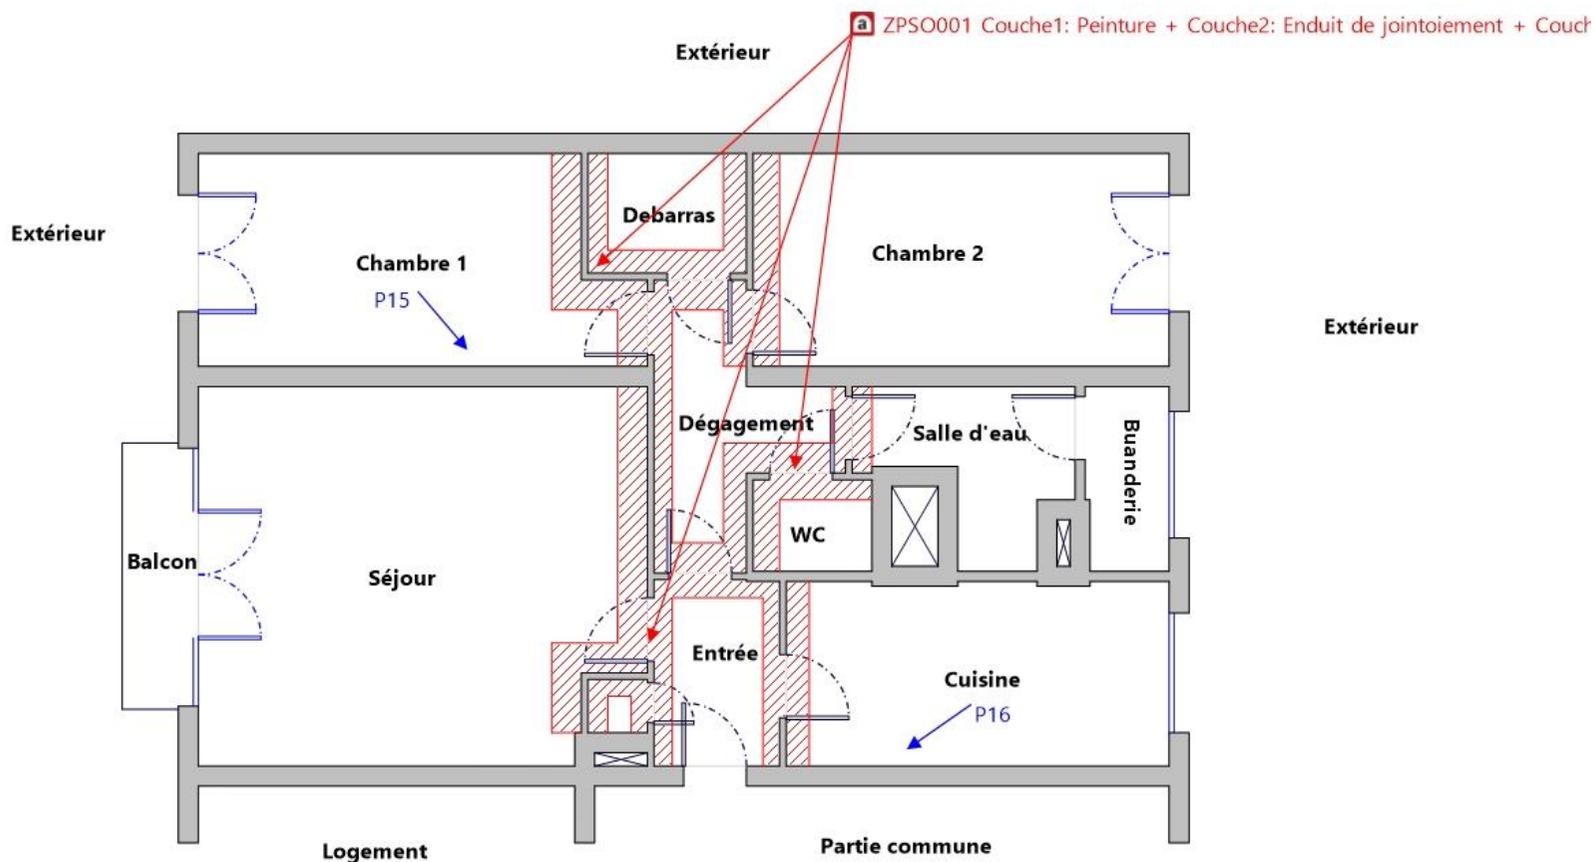
<b>Planche de repérage des matériaux et produits amiantés</b>
Affaire	MA2205070091
Opération	BRUN alexandre
Site	15 Avenue Charles Peguy (13LCP0301)
	77000 Melun
Date de réalisation	28/06/2022
<b>Matériaux et produits contenant de l'amiante</b>	
	Surface amianté
	Linéaire / paroi amianté (type 1)
	Linéaire / paroi amianté (type 2)
	Conduit amianté
<b>Sondages destructifs / Prélèvements</b>	
	Px Prélèvement Positif
	Px Prélèvement négatif
	Sondage destructif
<b>Types de murs</b>	
	Mur Porteur
	Mur Cloison (type 1)
	Mur Cloison (type 2)
	Gaine technique
<b>Éléments ou pièces non visités</b>	
	Local non visitée
	Élément non visité

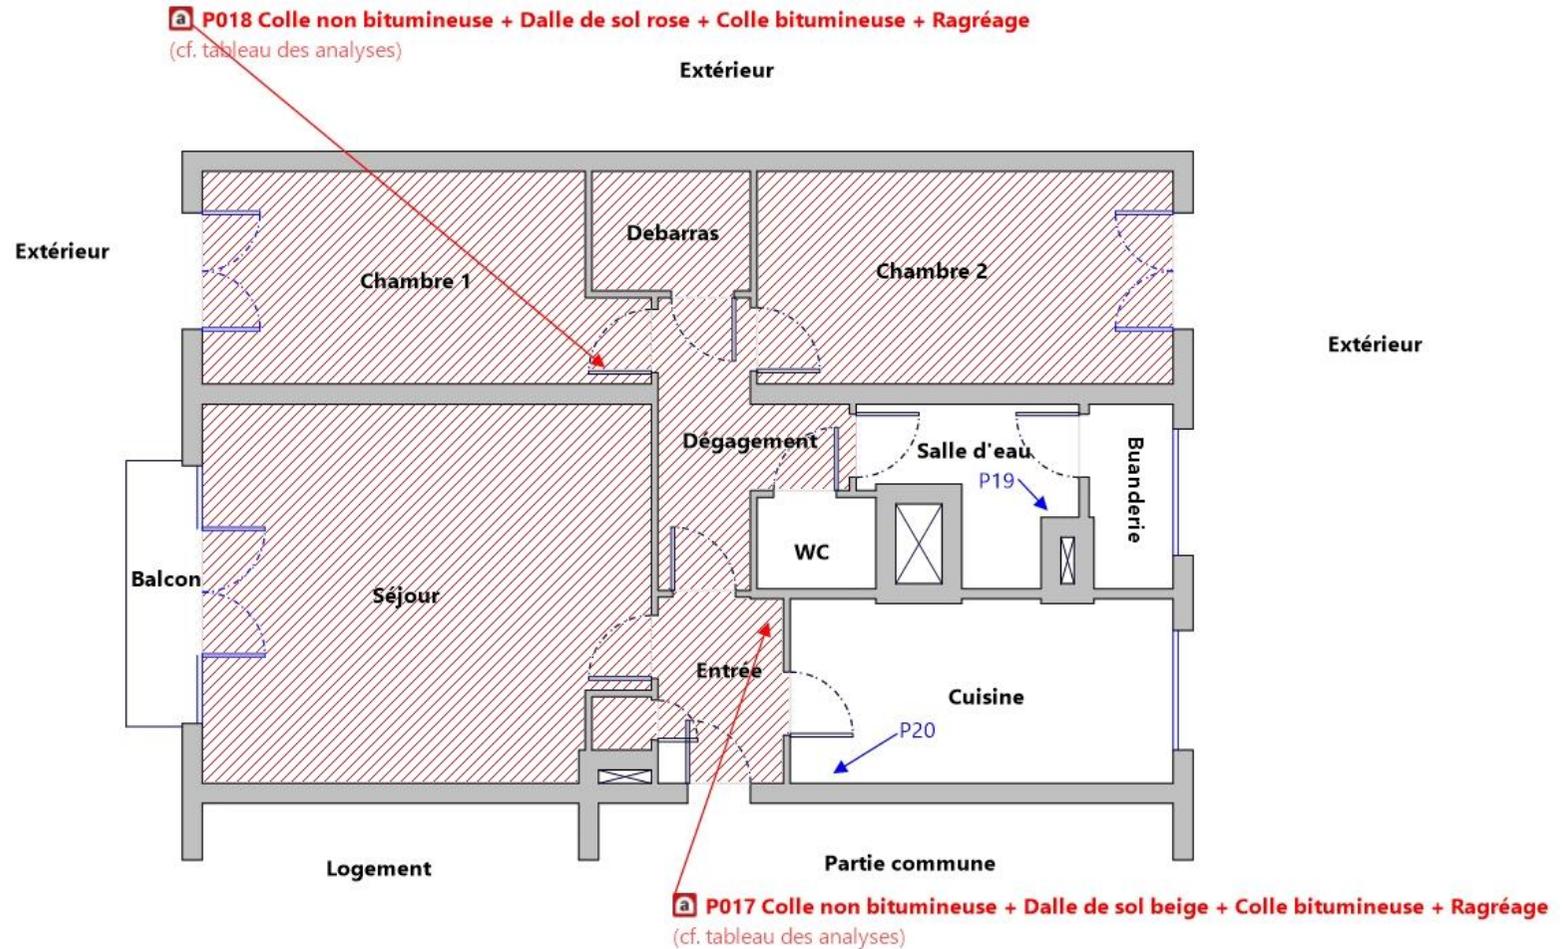
<b>Planche de repérage des matériaux et produits amiantés</b>
Affaire	MA2205070091
Opération	BRUN alexandre
Site	15 Avenue Charles Peguy (13LCP0301)
	77000 Melun
Date de réalisation	28/06/2022
<b>Matériaux et produits contenant de l'amiante</b>	
	Surface amianté
	Linéaire / paroi amianté (type 1)
	Linéaire / paroi amianté (type 2)
	Conduit amianté
<b>Sondages destructifs / Prélèvements</b>	
	Prélèvement Positif
	Prélèvement négatif
	Sondage destructif
<b>Types de murs</b>	
	Mur Porteur
	Mur Cloison (type 1)
	Mur Cloison (type 2)
	Gaine technique
<b>Éléments ou pièces non visités</b>	
	Local non visité
	Élément non visité
