Rapport de repérage des matériaux et produits contenant de l'amiante avant réalisation de travaux dans un immeuble bâti

Numéro de dossier : MA2205065078
Date d'édition: 02/06/2022

31 Avenue Charles Péguy (Porte 2)
77000 Melun

Lot numéro 13LCX0002,

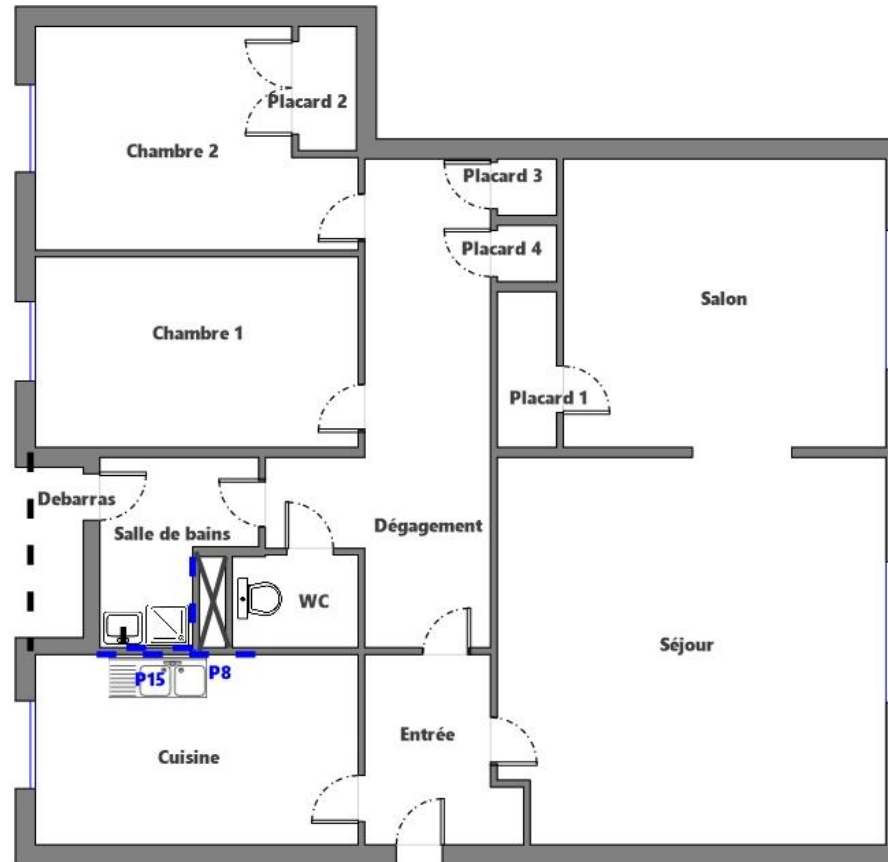
Planche de repérage des matériaux et produits amiantés
Affaire	MA2205065078
Opération	BENKHIRA aissa
Site	31 Avenue Charles Péguy (13LCX0002)
	77000 Melun
Date de réalisation	02/06/2022
Matériaux et produits contenant de l'amiante	
	Surface amianté
	Linéaire / paroi amianté (type 1)
	Linéaire / paroi amianté (type 2)
	Conduit amianté
Sondages destructifs / Prélèvements	
	Prélèvement Positif
	Prélèvement négatif
	Sondage destructif
Types de murs	
	Mur Porteur
	Mur Cloison (type 1)
	Mur Cloison (type 2)
	Gaine technique
Éléments ou pièces non visités	
	Local non visitée
	Élément non visité

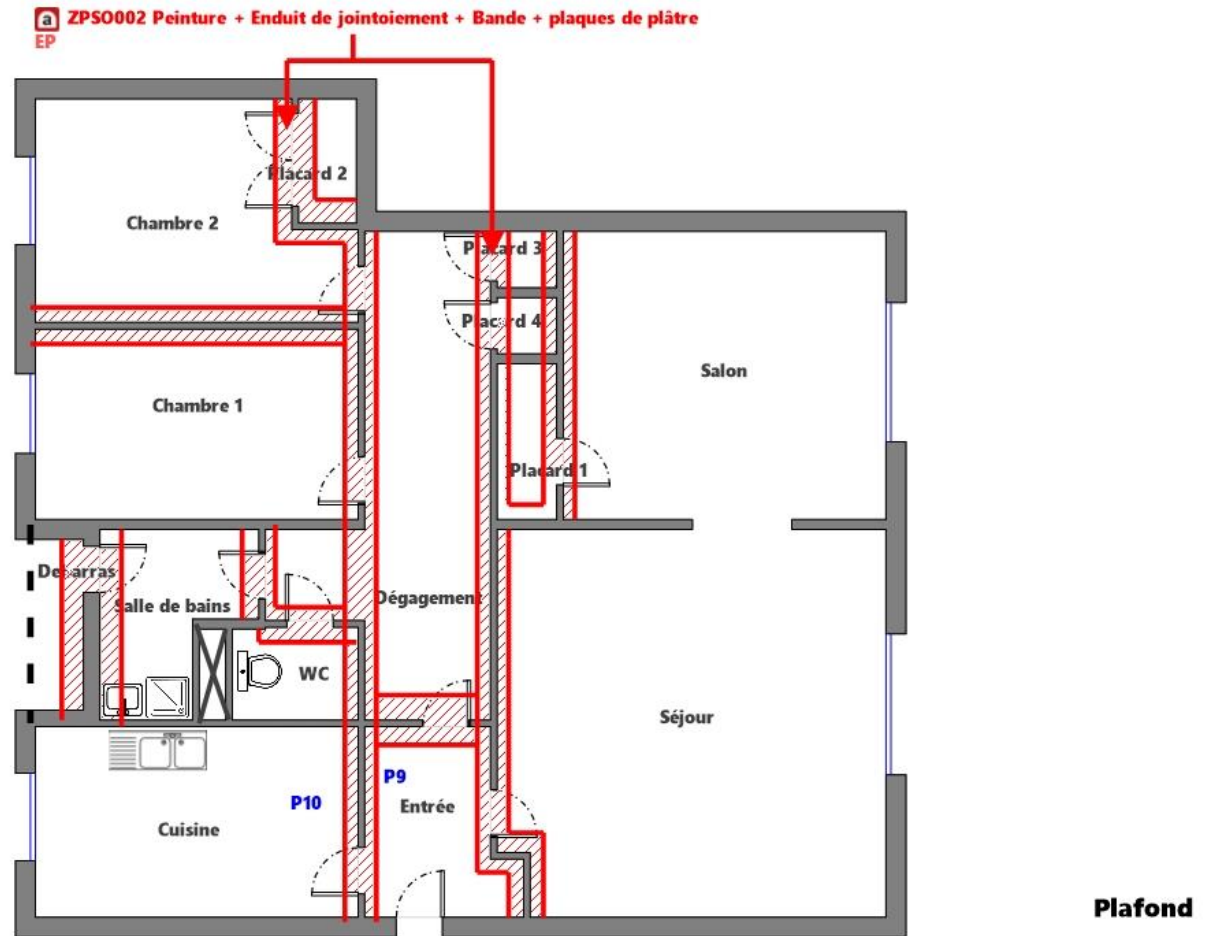
Planche de repérage des matériaux et produits amiantés
Affaire	MA2205065078

Opération	BENKHIRA aissa
Site	31 Avenue Charles Péguy (13LCX0002) 77000 Melun
Date de réalisation	02/06/2022
Matériaux et produits contenant de l'amiante	
	Surface amianté
	Linéaire / paroi amianté (type 1)
	Linéaire / paroi amianté (type 2)
	Conduit amianté
Sondages destructifs / Prélèvements	
	Prélèvement Positif
	Prélèvement négatif
	Sondage destructif
Types de murs	
	Mur Porteur
	Mur Cloison (type 1)
	Mur Cloison (type 2)
	Gaine technique
Eléments ou pièces non visités	
	Local non visitée
	Elément non visité

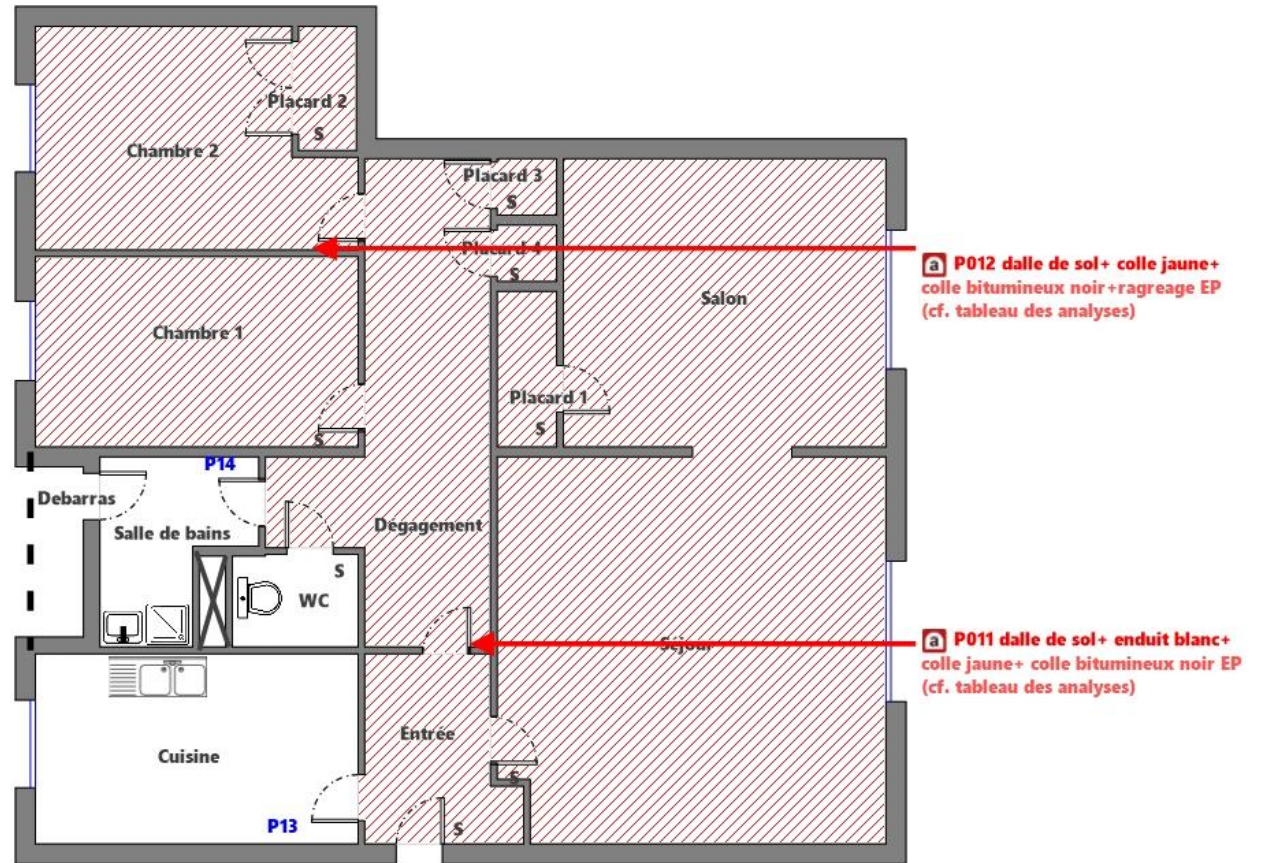
Sol
