Rapport de Repérage Amiante Avant réalisation de travaux dans un immeuble bâti

Numéro de dossier : M4285957
Date d'intervention : 21/09/2021

13LCX0401
31 AVENUE CHARLES PEGUY
77000 MELUN
Bat. N/A; Etage 4; Porte 1

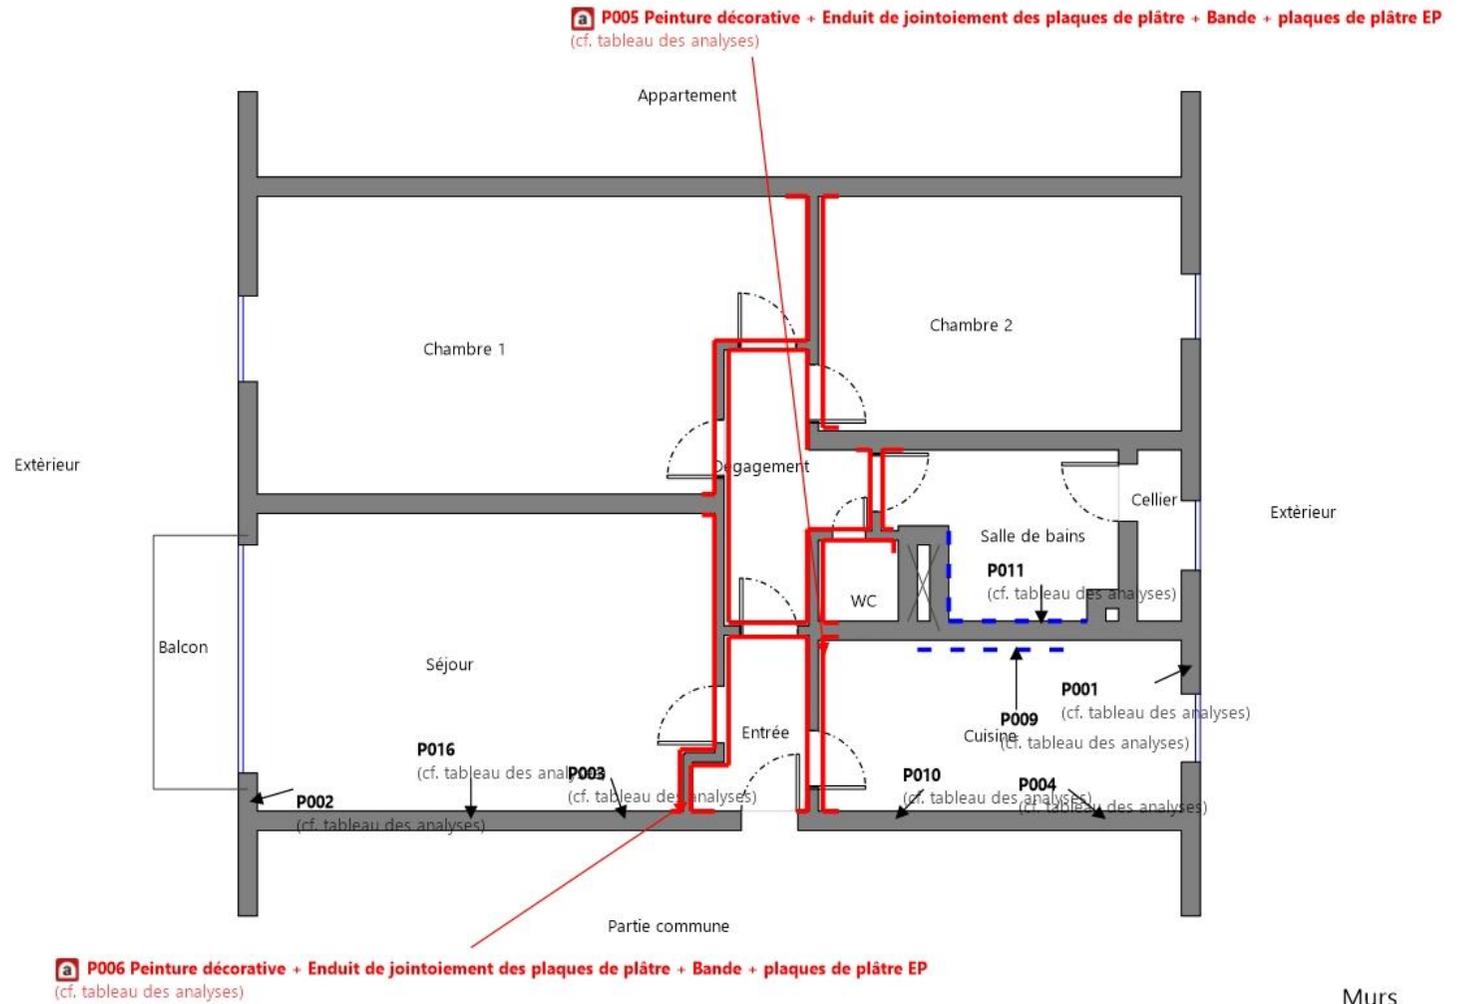
Planche de repérage des matériaux et produits amiantés
Affaire	M4285957
Opération	BENDERDOUCH ala eddine
Site	13LCX0401
	31 AVENUE CHARLES PEGUY
	77000
	MELUN
Date de réalisation	01/10/2021
Matériaux et produits contenant de l'amiante	
	Surface amianté
	Linéaire / paroi amianté (type 1)
	Linéaire / paroi amianté (type 2)
	Conduit amianté
Sondages destructifs / Prélèvements	
	Px Prélèvement Positif
	Px Prélèvement négatif
	Sondage destructif
Types de murs	
	Mur Porteur
	Mur Cloison (type 1)
	Mur Cloison (type 2)
	Gaine technique
Éléments ou pièces non visités	
	Local non visitée
	Élément non visité

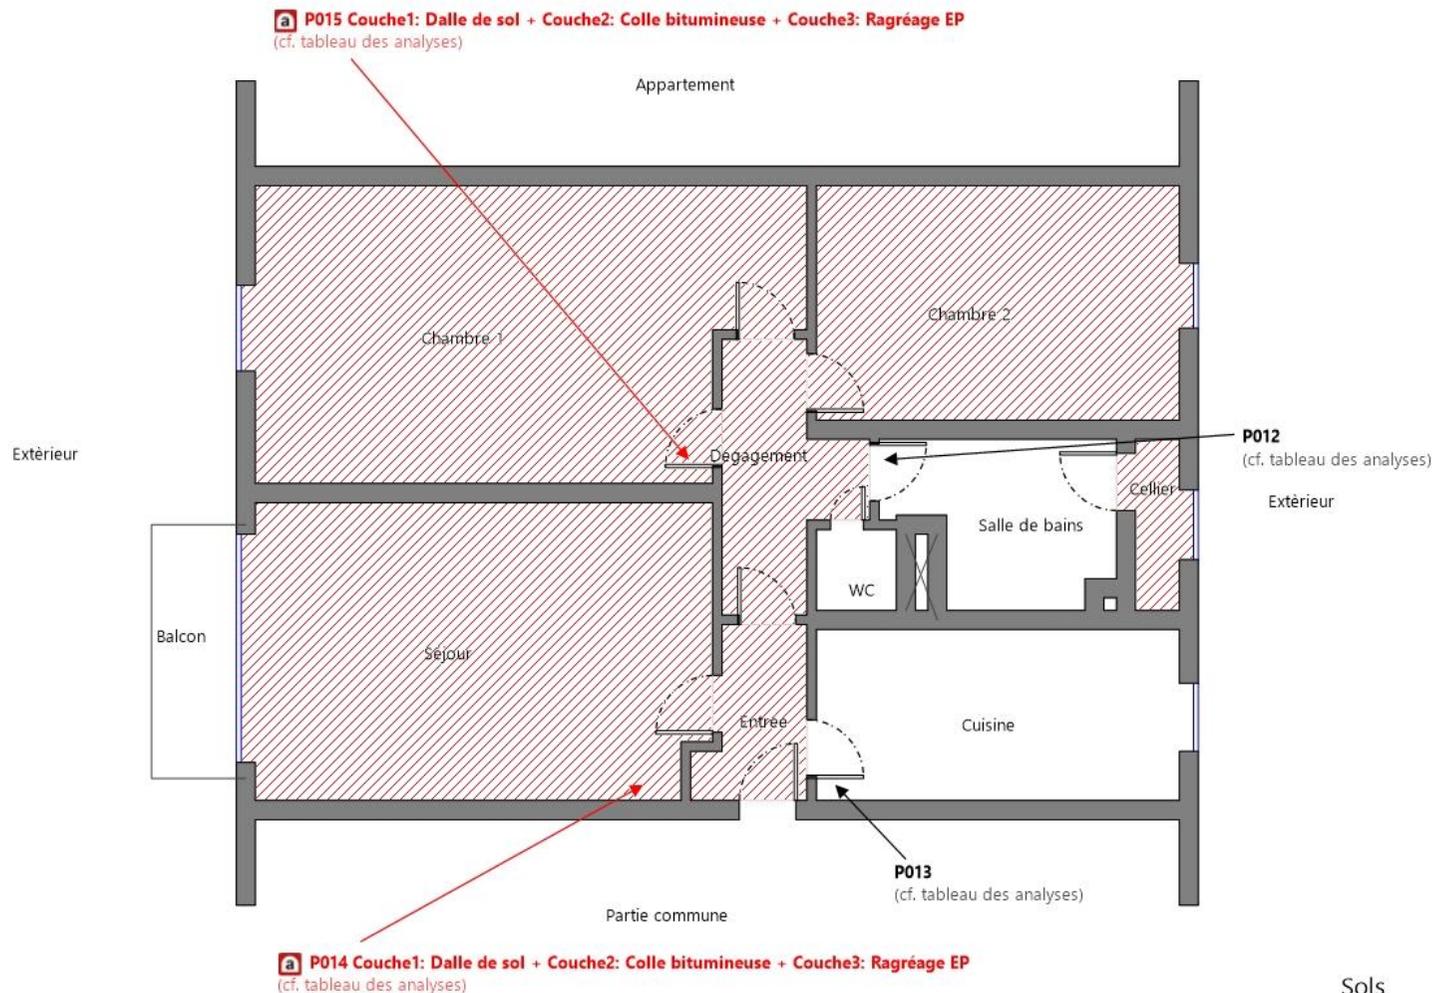
Planche de repérage des matériaux et produits amiantés
Affaire	M4285957
Opération	BENDERDOUCH ala eddine
Site	13LCX0401
	31 AVENUE CHARLES PEGUY
	77000 MELUN
Date de réalisation	01/10/2021
Matériaux et produits contenant de l'amiante	
	Surface amianté
	Linéaire / paroi amianté (type 1)
	Linéaire / paroi amianté (type 2)
	Conduit amianté
Sondages destructifs / Prélèvements	
	Px Prélèvement Positif
	Px Prélèvement négatif
	S Sondage destructif
Types de murs	
	Mur Porteur
	Mur Cloison (type 1)
	Mur Cloison (type 2)
	Gaine technique
Eléments ou pièces non visités	
	Local non visitée
	Elément non visité
