Rapport de Repérage des matériaux et produits contenant de l'amiante avant réalisation de travaux dans un immeuble bâti

Numéro de dossier : MA2211166970
Rapport édité le : 22/11/2022

7 SQUARE DE LORIENT
77000 MELUN

Lot numéro 13LDF0101,

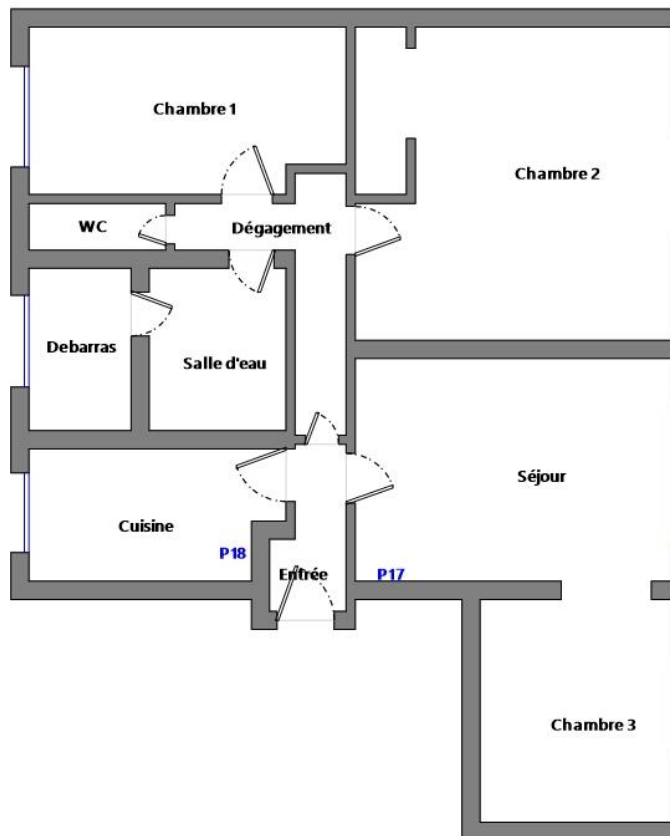
Murs

Planche de repérage des matériaux et produits amiantés
Affaire	MA2211166970
Opération	BRIAIS dylan
Site	7 SQUARE DE LORIENT (13LDF0101)
	77000 MELUN
Date de réalisation	22/11/2022
Matériaux et produits contenant de l'amiante	
	Surface amianté
	Linéaire / paroi amianté (type 1)
	Linéaire / paroi amianté (type 2)
	Conduit amianté
Sondages destructifs / Prélèvements	
	Prélèvement Positif
	Prélèvement négatif
	Sondage destructif
Types de murs	
	Mur Porteur
	Mur Cloison (type 1)
	Mur Cloison (type 2)
	Gaine technique
Eléments ou pièces non visités	
	Local non visité
	Elément non visité

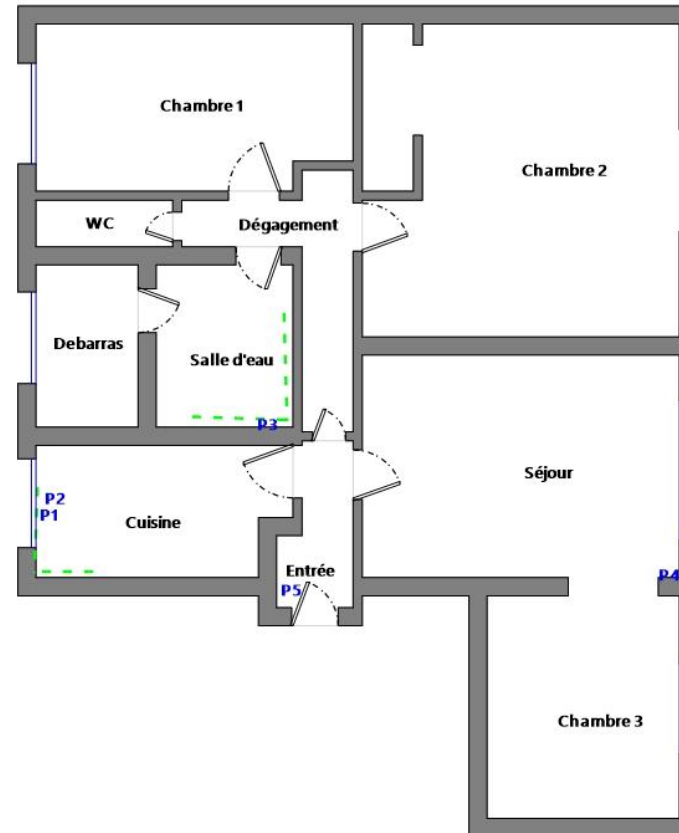
Plafonds

Planche de repérage des matériaux et produits amiantés
Affaire	MA2211166970

Opération	BRIAIS dylan 7 SQUARE DE LORIENT (13LDF0101)
Site	77000 MELUN
Date de réalisation	22/11/2022
Matériaux et produits contenant de l'amiante	
	Surface amianté
	Linéaire / paroi amianté (type 1)
	Linéaire / paroi amianté (type 2)
	Conduit amianté
Sondages destructifs / Prélèvements	
	Prélèvement Positif
	Prélèvement négatif
	Sondage destructif
Types de murs	
	Mur Porteur
	Mur Cloison (type 1)
	Mur Cloison (type 2)
	Gaine technique
Éléments ou pièces non visités	
	Local non visité
	Élément non visité
