Rapport de Repérage des matériaux et produits contenant de l'amiante avant réalisation de travaux dans un immeuble bâti

Numéro de dossier : MA2308137365
Rapport édité le : 06/09/2023

7 AVENUE CHARLES PEGUY
(13LDM0501)
77000 MELUN
Bat. N/A, cage :DM; Etage 5EME;
Porte 1

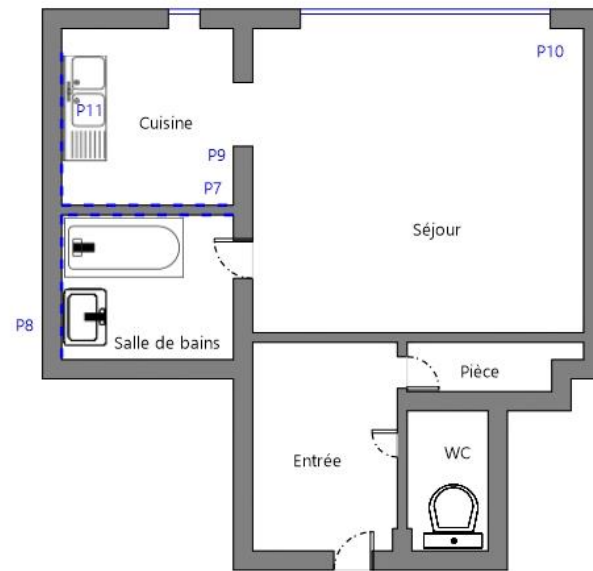
Planche de repérage des matériaux et produits amiantés
Affaire	MA2308137365
Opération	MENNI abdelhakim
Site	7 AVENUE CHARLES PEGUY (13LDM0501)
	77000
	MELUN
Date de réalisation	06/09/2023
Matériaux et produits contenant de l'amiante	
	Surface amianté
	Linéaire / paroi amianté (type 1)
	Linéaire / paroi amianté (type 2)
	Conduit amianté
Sondages destructifs / Prélèvements	
	Prélèvement Positif
	Prélèvement négatif
	Sondage destructif
Types de murs	
	Mur Porteur
	Mur Cloison (type 1)
	Mur Cloison (type 2)
	Gaine technique
Eléments ou pièces non visités	
	Local non visité
	Elément non visité

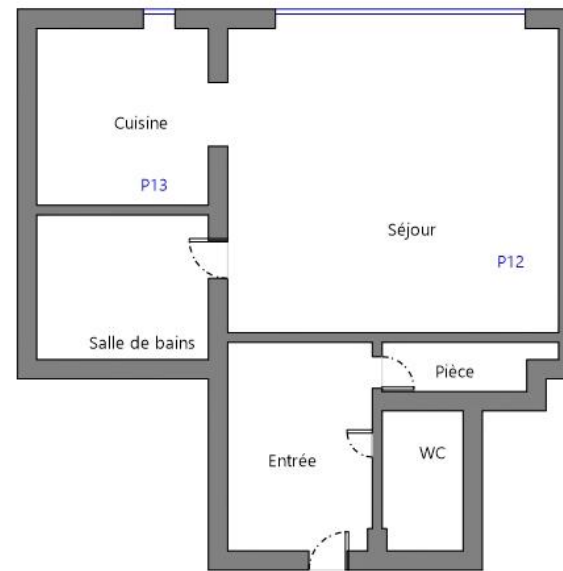
Planche de repérage des matériaux et produits amiantés
Affaire	MA2308137365
Opération	MENNI abdelhakim
Site	7 AVENUE CHARLES PEGUY (13LDM0501)
	77000
	MELUN
Date de réalisation	06/09/2023
Matériaux et produits contenant de l'amiante	
	Surface amianté
	Linéaire / paroi amianté (type 1)
	Linéaire / paroi amianté (type 2)
	Conduit amianté
Sondages destructifs / Prélèvements	
	Prélèvement Positif
	Prélèvement négatif
	Sondage destructif
Types de murs	
	Mur Porteur
	Mur Cloison (type 1)
	Mur Cloison (type 2)
	Gaine technique
Éléments ou pièces non visités	
	Local non visité
	Élément non visité
