Rapport de Repérage Amiante Avant réalisation de travaux dans un immeuble bâti

Numéro de dossier : M6487155
Date d'intervention : 05/11/2021

25 RUE DU CL DE LATOUR
77000 MELUN
Porte 1

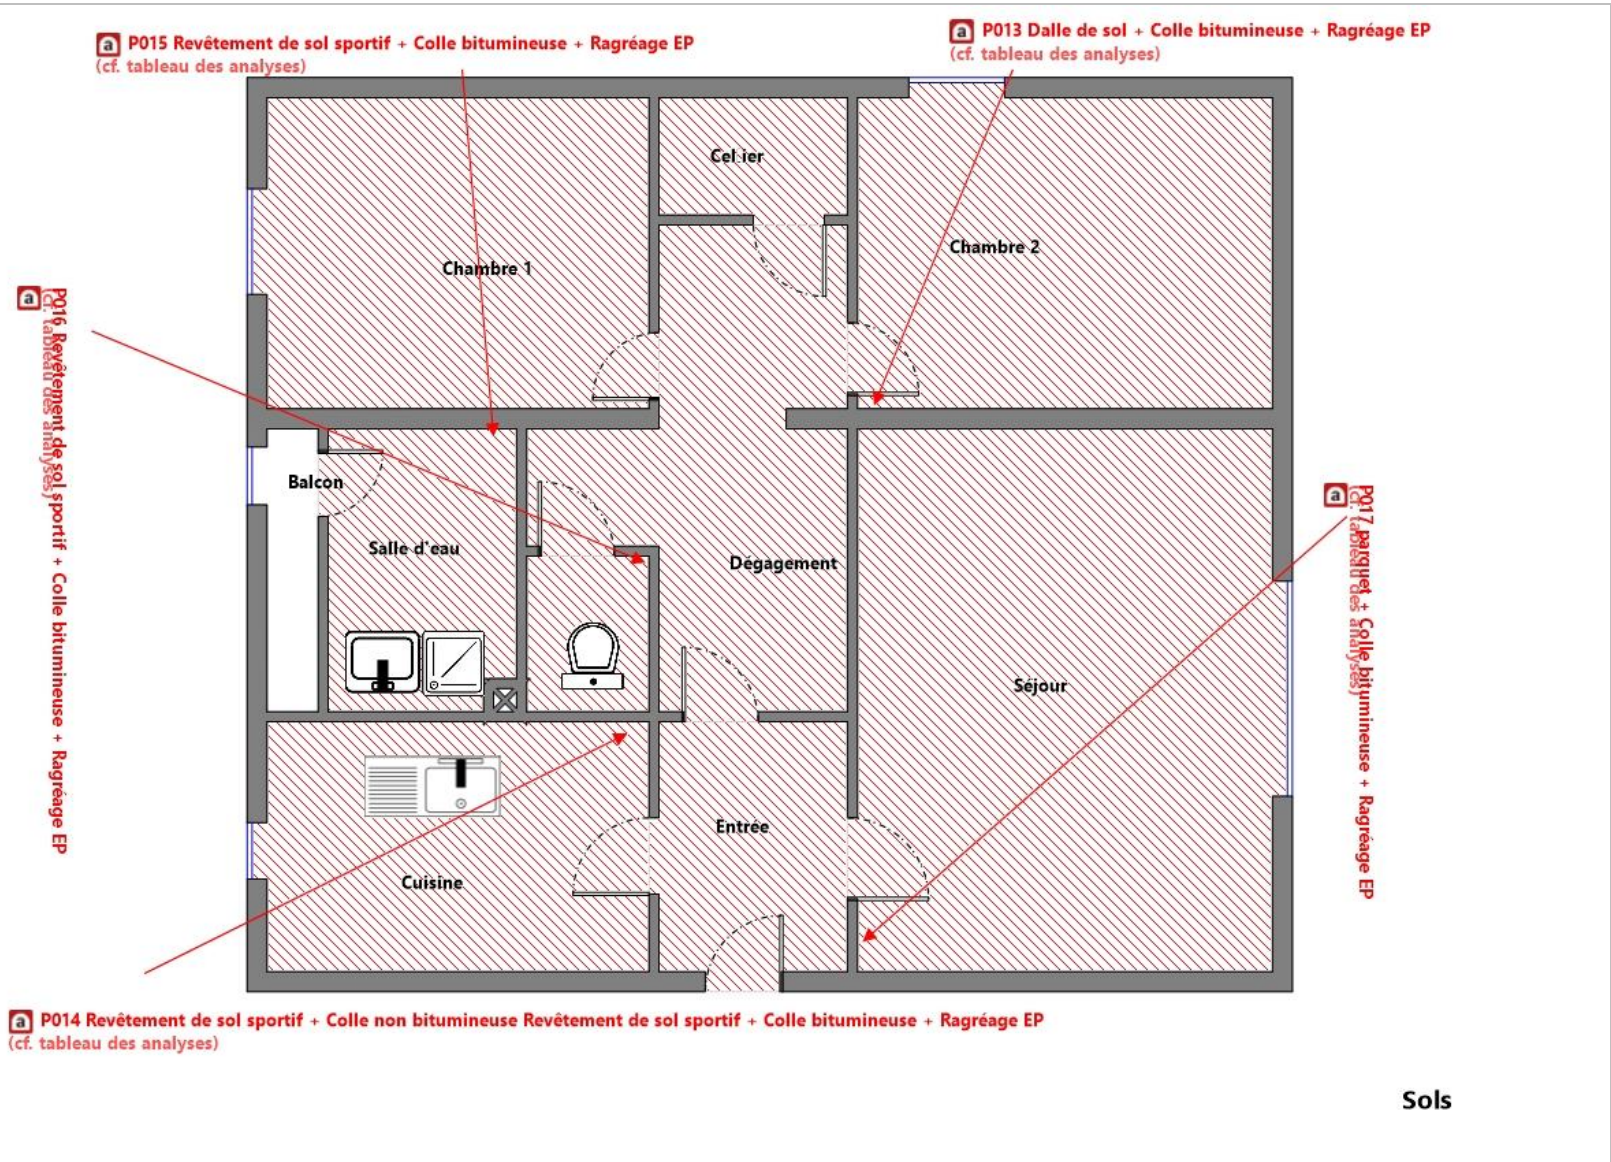
Planche de repérage des matériaux et produits amiantés
Affaire	M6487155
Opération	BENKHIRA aissa 25 RUE DU CL DE LATOUR 77000 MELUN
Date de réalisation	21/11/2021
Matériaux et produits contenant de l'amiante	
	Surface amianté
	Linéaire / paroi amianté (type 1)
	Linéaire / paroi amianté (type 2)
	Conduit amianté
Sondages destructifs / Prélèvements	
	Px Prélèvement Positif
	Px Prélèvement négatif
	S Sondage destructif
Types de murs	
	Mur Porteur
	Mur Cloison (type 1)
	Mur Cloison (type 2)
	Gaine technique
Eléments ou pièces non visités	
	Local non visitée
	Elément non visité
