# Rapport de repérage des matériaux et produits contenant de l'amiante avant réalisation de travaux dans un immeuble bâti

Numéro de dossier : MA2203035976  
Date d'édition: 11/04/2022

HABITAT 77 OPH DE SEINE ET MARNE  
77002 MELUN

13LDR0301  
29 RUE DU CL DE LATOUR (13LDR0301)  
77000 MELUN

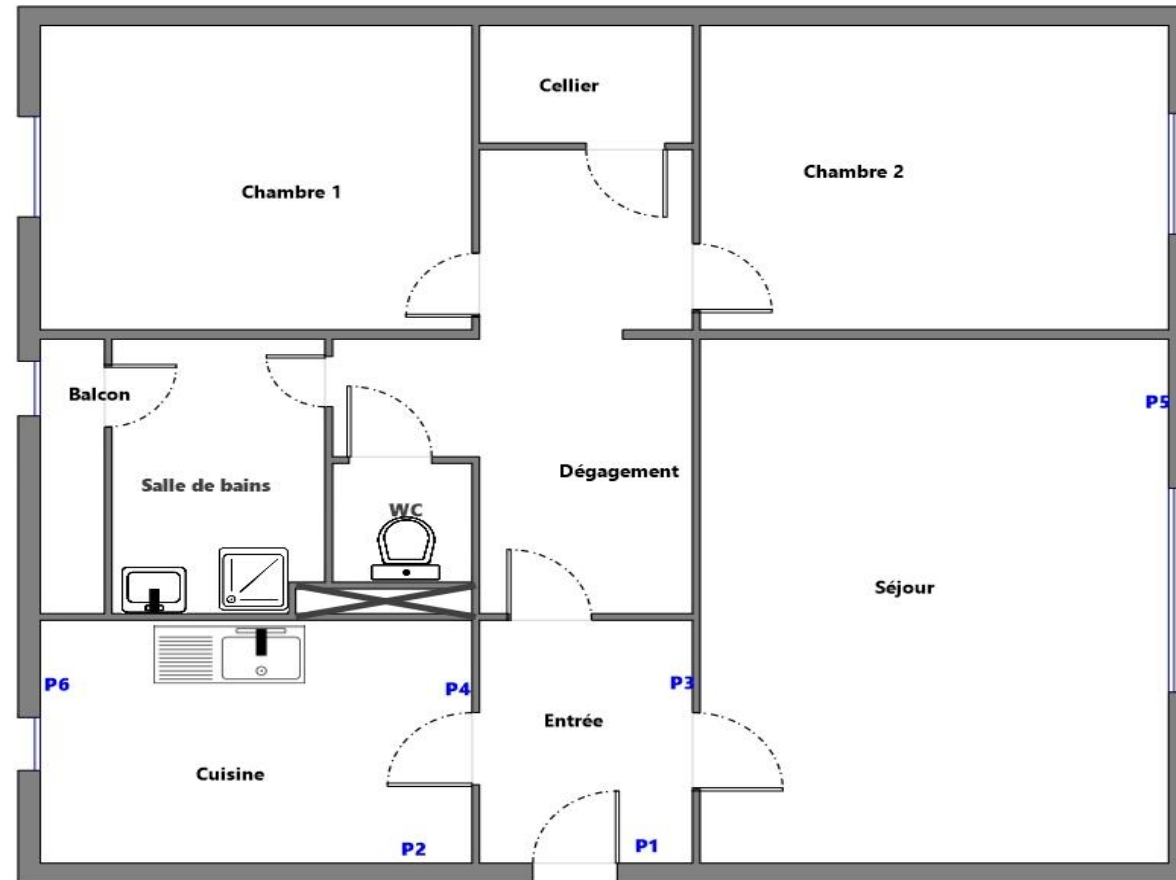
ZPSO010	3ème étage Porte 1	Séjour	Sol	<p><u>Analyse : P015</u>                      - Phase 1 Matériau semi-dur de type dalle de sol (beige) (Absence d'amiante)                      - Phase 2 Matériau semi-dur (pulvérulent) (gris); matériau (pulvérulent) (jaune); matériau semi-dur de type dalle de sol (beige) en traces; matériau de type colle (jaune); matériau semi-dur (rose); matériau de type colle bitumineux (noir); matériau de type peinture (blanc); matériau de type peinture (jaune); matériau semi-dur de type ragréage (granulaire) (gris) (Présence d'amiante)</p>	16m <sup>2</sup>
ZPSO011	3ème étage Porte 1	Salle de bains	Sol	<p><u>Analyse : P016</u>                      - Phase 1 Matériau souple de type dalle de sol (blanc) (Absence d'amiante)                      - Phase 2 Matériau (pulvérulent) (marron); matériau de type peinture (blanc); matériau (fibreuse) (beige); matériau de type colle (jaune); matériau de type colle bitumineux (noir); matériau semi-dur de type ragréage (granulaire) (gris) (Présence d'amiante)</p>	4.4m <sup>2</sup>
