# Pre-Rapport de Repérage Amiante Avant réalisation de démolition dans un immeuble bâti

Numéro de dossier : M1871989  
Date d'intervention : 09/06/2021

13LDL0302  
13 Square de Lorient  
77000 Melun

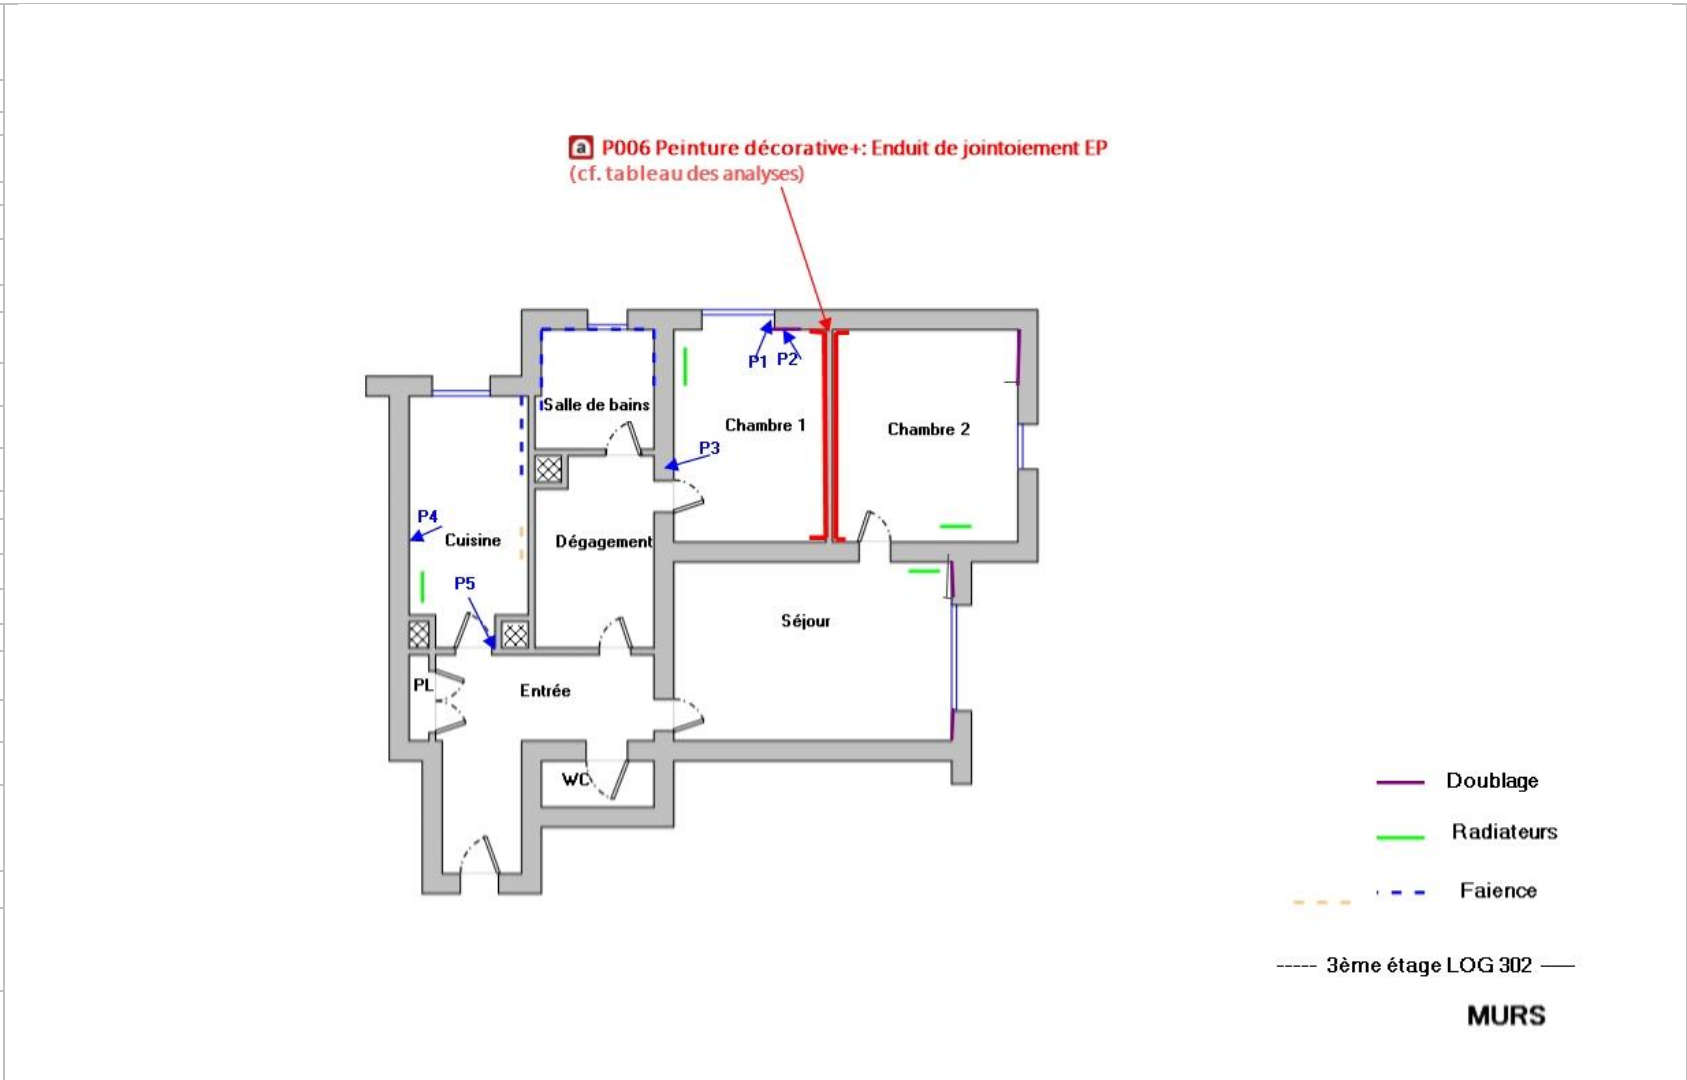
<b>Planche de repérage des matériaux et produits amiantés</b>
Affaire	M1871989
Opération	Lionel DA CUNHA
Site	13LDL0302
	13 Square de Lorient
	77000 Melun
Date de réalisation	26/06/2021
<b>Matériaux et produits contenant de l'amiante</b>	
	Surface amianté
	Linéaire / paroi amianté (type 1)
	Linéaire / paroi amianté (type 2)
	Conduit amianté
<b>Sondages destructifs / Prélèvements</b>	
	Px Prélèvement Positif
	Px Prélèvement négatif
	S Sondage destructif
<b>Types de murs</b>	
	Mur Porteur
	Mur Cloison (type 1)
	Mur Cloison (type 2)
	Gaine technique
<b>Eléments ou pièces non visités</b>	
	Local non visitée
	Elément non visité

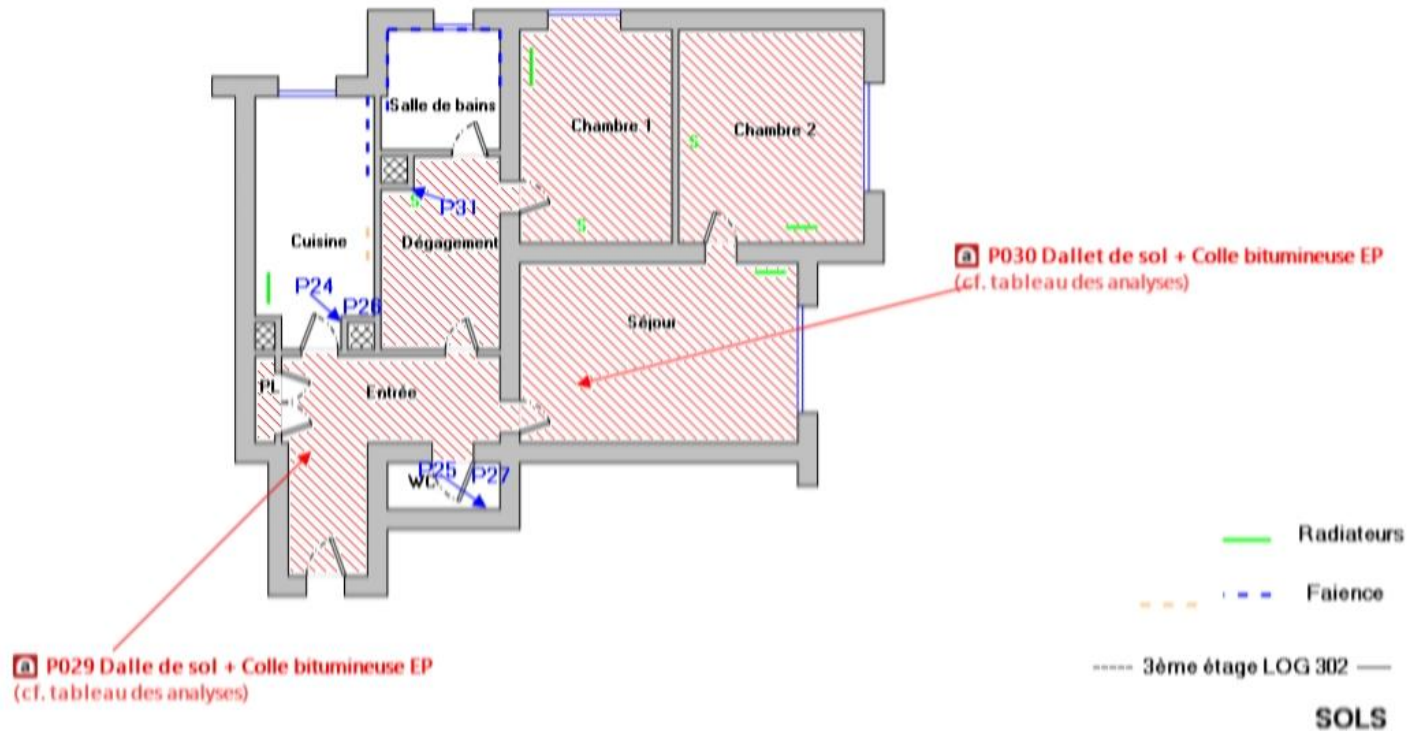
<b>Planche de repérage des matériaux et produits amiantés</b>
Affaire	M1871989
Opération	Lionel DA CUNHA
Site	13LDL0302
	13 Square de Lorient
	77000 Melun
Date de réalisation	26/06/2021
<b>Matériaux et produits contenant de l'amiante</b>	
	Surface amianté
	Linéaire / paroi amianté (type 1)
	Linéaire / paroi amianté (type 2)
	Conduit amianté
<b>Sondages destructifs / Prélèvements</b>	
	Px Prélèvement Positif
	Px Prélèvement négatif
	S Sondage destructif
<b>Types de murs</b>	
	Mur Porteur
	Mur Cloison (type 1)
	Mur Cloison (type 2)
	Gaine technique
<b>Eléments ou pièces non visités</b>	
	Local non visitée
	Elément non visité

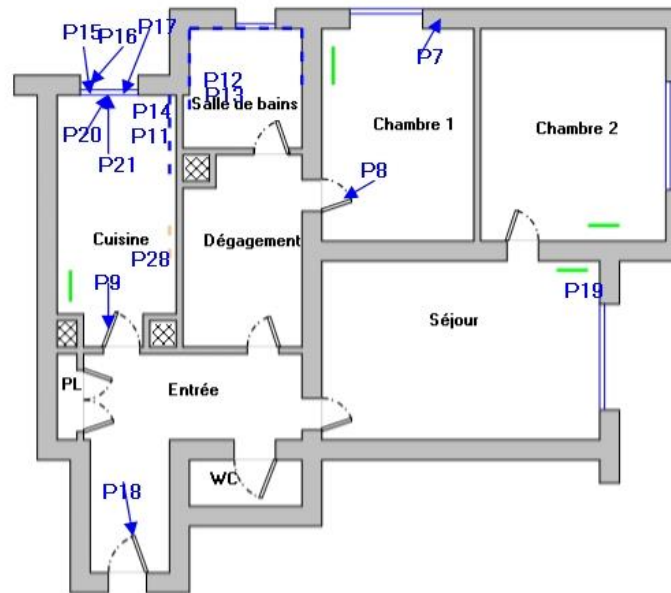
<b>Planche de repérage des matériaux et produits amiantés</b>
Affaire	M1871989
Opération	Lionel DA CUNHA
Site	13LDL0302
	13 Square de Lorient
	77000 Melun
Date de réalisation	26/06/2021
<b>Matériaux et produits contenant de l'amiante</b>	
	Surface amianté
	Linéaire / paroi amianté (type 1)
	Linéaire / paroi amianté (type 2)
	Conduit amianté
<b>Sondages destructifs / Prélèvements</b>	
	Prélèvement Positif
	Prélèvement négatif
	Sondage destructif
<b>Types de murs</b>	
	Mur Porteur
	Mur Cloison (type 1)
	Mur Cloison (type 2)
	Gaine technique
<b>Eléments ou pièces non visités</b>	
	Local non visitée
	Elément non visité
