Pre-Rapport de Repérage Amiante Avant réalisation de démolition dans un immeuble bâti

Numéro de dossier : M4496422
Date d'intervention : 09/06/2021

13LDL0303
13 Square de Lorient
77000 Melun

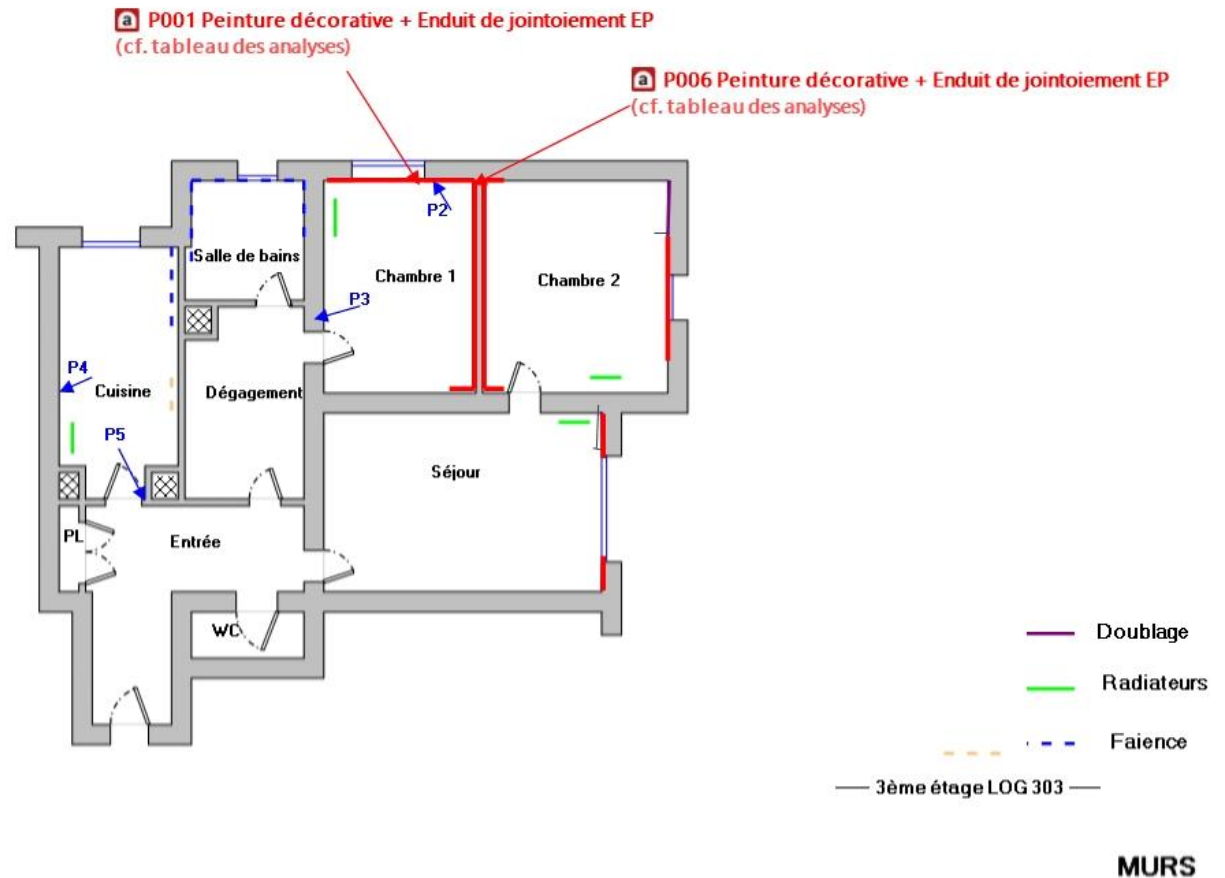
Planche de repérage des matériaux et produits amiantés
Affaire	M4496422
Opération	Lionel DA CUNHA
Site	13LDL0303
	13 Square de Lorient
	77000 Melun
Date de réalisation	26/06/2021
Matériaux et produits contenant de l'amiante	
	Surface amianté
	Linéaire / paroi amianté (type 1)
	Linéaire / paroi amianté (type 2)
	Conduit amianté
Sondages destructifs / Prélèvements	
	Px Prélèvement Positif
	Px Prélèvement négatif
	S Sondage destructif
Types de murs	
	Mur Porteur
	Mur Cloison (type 1)
	Mur Cloison (type 2)
	Gaine technique
Eléments ou pièces non visités	
	Local non visitée
	Elément non visité

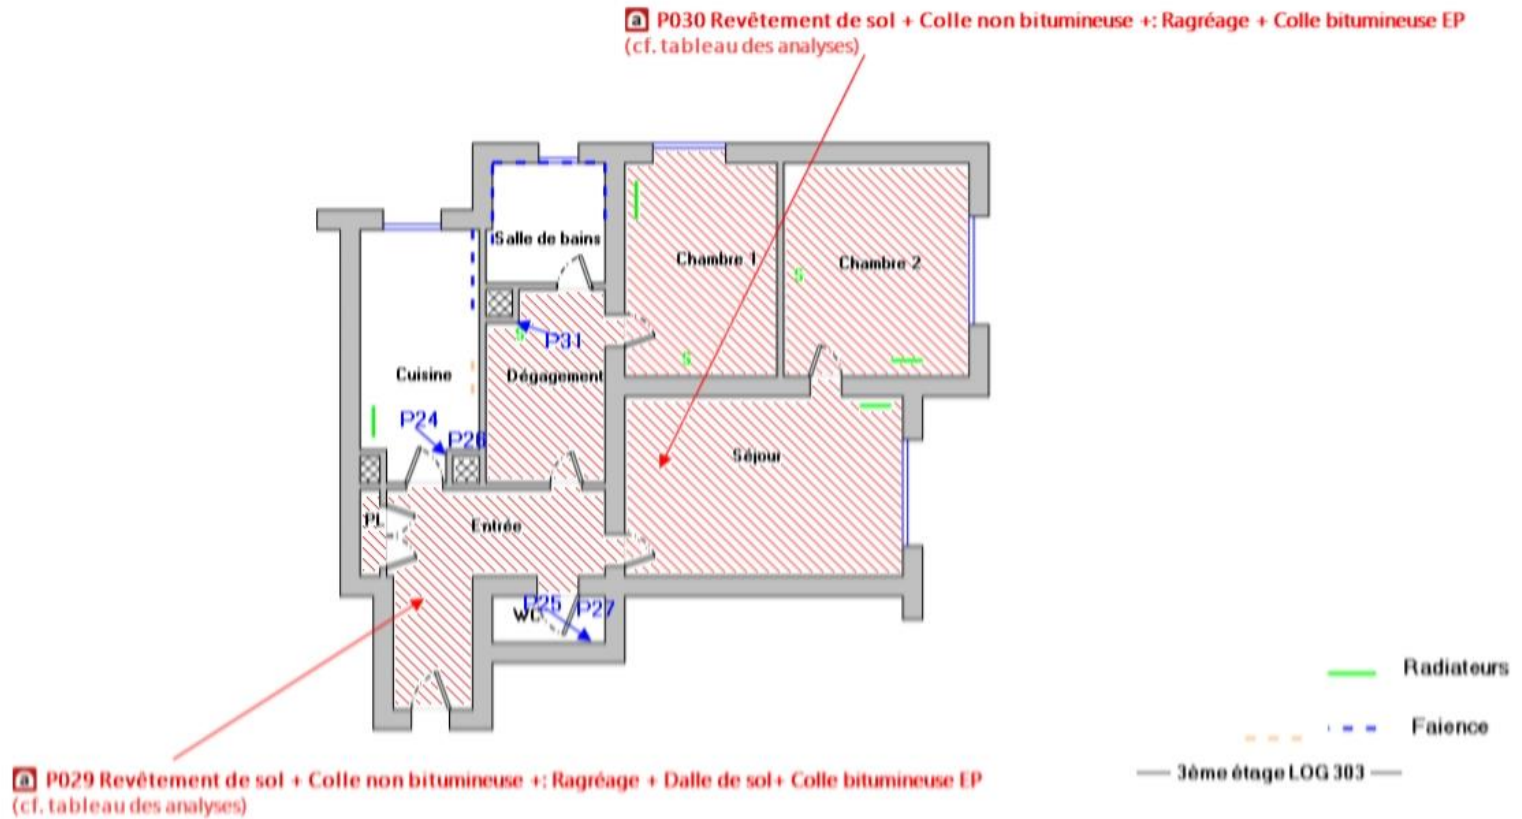
Planche de repérage des matériaux et produits amiantés
Affaire	M4496422
Opération	Lionel DA CUNHA
Site	13LDL0303
	13 Square de Lorient
	77000 Melun
Date de réalisation	26/06/2021
Matériaux et produits contenant de l'amiante	
	Surface amianté
	Linéaire / paroi amianté (type 1)
	Linéaire / paroi amianté (type 2)
	Conduit amianté
Sondages destructifs / Prélèvements	
	Px Prélèvement Positif
	Px Prélèvement négatif
	S Sondage destructif
Types de murs	
	Mur Porteur
	Mur Cloison (type 1)
	Mur Cloison (type 2)
	Gaine technique
Eléments ou pièces non visités	
	Local non visitée
	Elément non visité

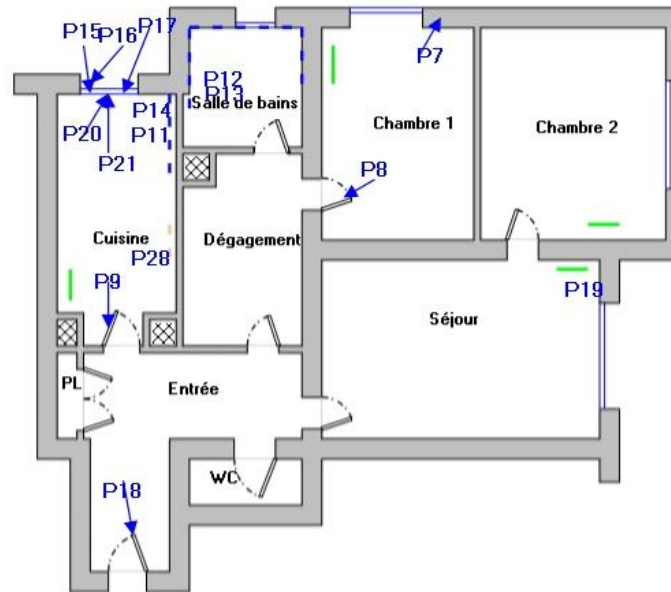
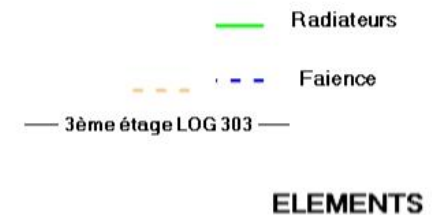
Planche de repérage des matériaux et produits amiantés
Affaire	M4496422
Opération	Lionel DA CUNHA
Site	13LDL0303
	13 Square de Lorient
	77000 Melun
Date de réalisation	26/06/2021
Matériaux et produits contenant de l'amiante	
	Surface amianté
	Linéaire / paroi amianté (type 1)
	Linéaire / paroi amianté (type 2)
	Conduit amianté
Sondages destructifs / Prélèvements	
	Prélèvement Positif
	Prélèvement négatif
	Sondage destructif
Types de murs	
	Mur Porteur
	Mur Cloison (type 1)
	Mur Cloison (type 2)
	Gaine technique
Eléments ou pièces non visités	
	Local non visitée
	Elément non visité

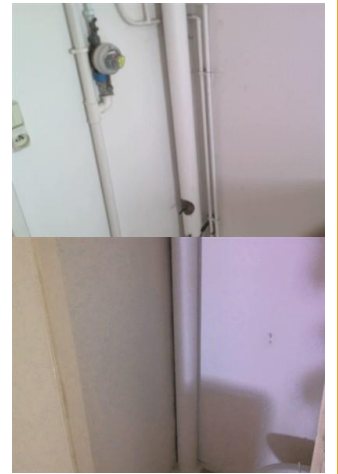
Localisation	n° de sondage	Zone	Prélèvement effectué / Sondage et extension	Echantillon	Etat de conservation	Analyse	Photo
Salle de bains; 3ème étage LOG 303 - WC	1		Aucun prélèvement	<u>Identifiant:</u> M001 <u>Description:</u> Fonte <u>Composant de la construction:</u> 6 - Conduits et accessoires intérieurs <u>Partie à sonder:</u> Conduits <u>Justificatif:</u> Matériau qui par nature ne contient pas d'amiante
