# Rapport de Repérage Amiante Avant réalisation de démolition dans un immeuble bâti

Numéro de dossier : M4815031  
Date d'intervention : 27/10/2021

13LDL0507  
13 Square de Lorient  
77000 Melun

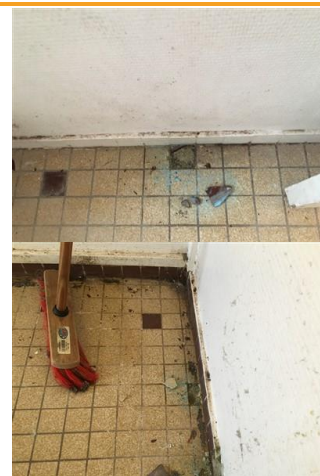
WC	3	Sol	Oui Cuisine : Sol Salle de bain : Sol	<p><u>Identifiant:</u> ZPSO015  <u>Réf. échantillon:</u> M4815031/P024  <u>Réf. laboratoire:</u> 21RB022066-024  <u>Description:</u> Colle + ragréage  <u>Composant de la construction:</u> 5 - Planchers et planchers techniques - Revêtements de sols  <u>Partie à sonder:</u> Colle de carrelage  <u>Justificatif:</u> Après analyse en laboratoire</p>		<p><u>Analyse:</u> P024</p>
