Rapport de Repérage Amiante Avant réalisation de démolition dans un immeuble bâti

Numéro de dossier : M1142936
Date d'intervention : 08/06/2021

13LDL1007
13 Square de Lorient
77000 Melun

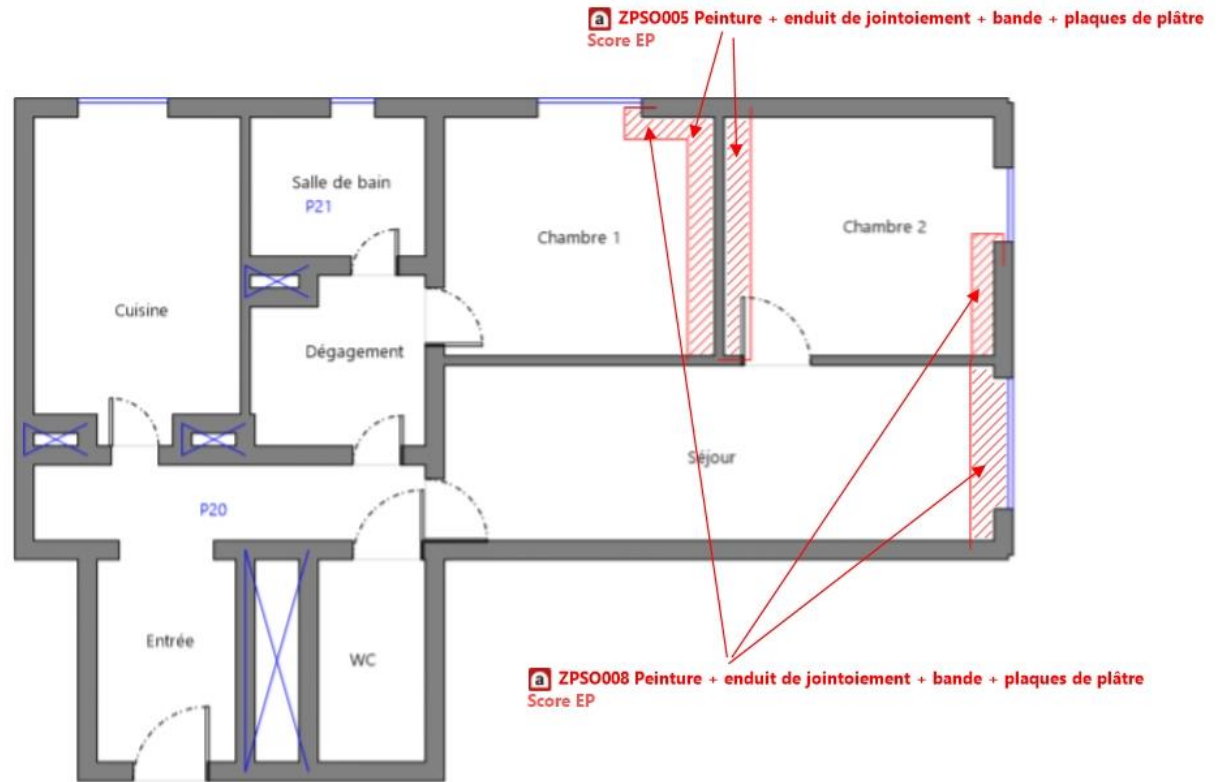
MURS ET ELEMENTS

Planche de repérage des matériaux et produits amiantés
Affaire	M1142936
Opération	Telmo DA MOTA GOMES
Site	13LDL1007
	13 Square de Lorient
	77000 Melun
Date de réalisation	24/06/2021
Matériaux et produits contenant de l'amiante	
	Surface amianté
	Linéaire / paroi amianté (type 1)
	Linéaire / paroi amianté (type 2)
	Conduit amianté
Sondages destructifs / Prélèvements	
	Px Prélèvement Positif
	Px Prélèvement négatif
	S Sondage destructif
Types de murs	
	Mur Porteur
	Mur Cloison (type 1)
	Mur Cloison (type 2)
	Gaine technique
Eléments ou pièces non visités	
	Local non visitée
	Elément non visité

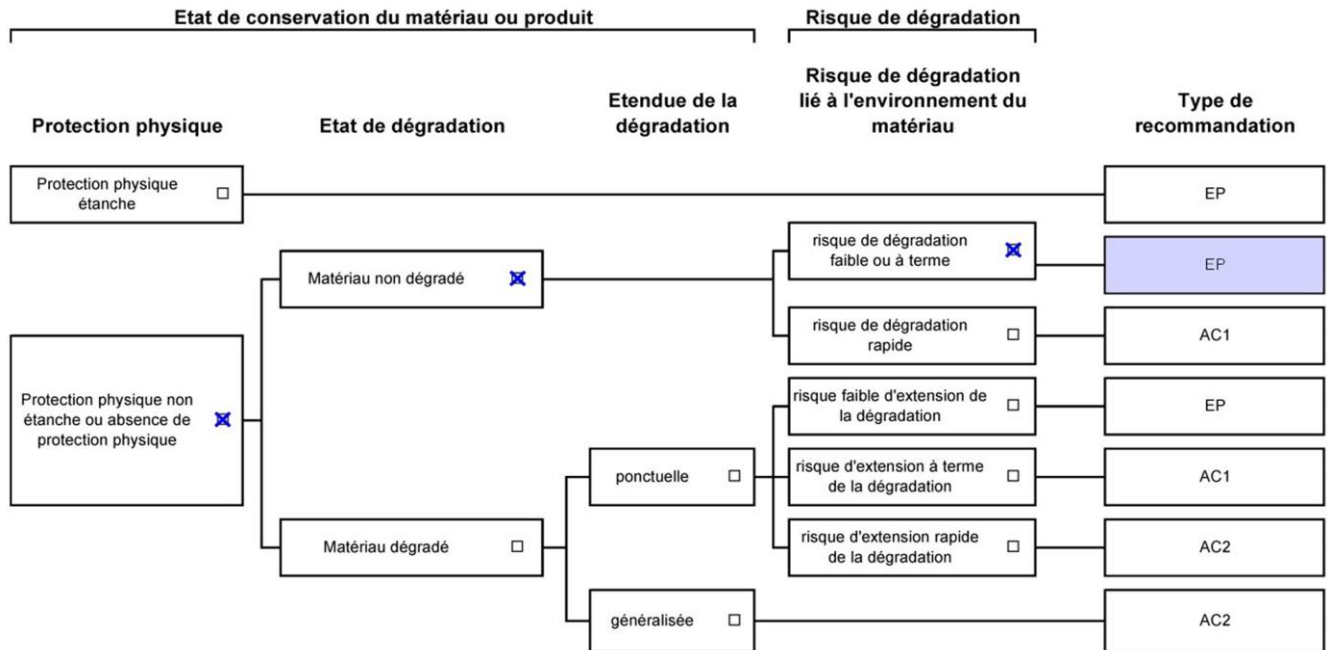
Dossier n° M1142936

EVALUATION DE L'ETAT DE CONSERVATION DES MATERIAUX OU PRODUITS DE LA LISTE C

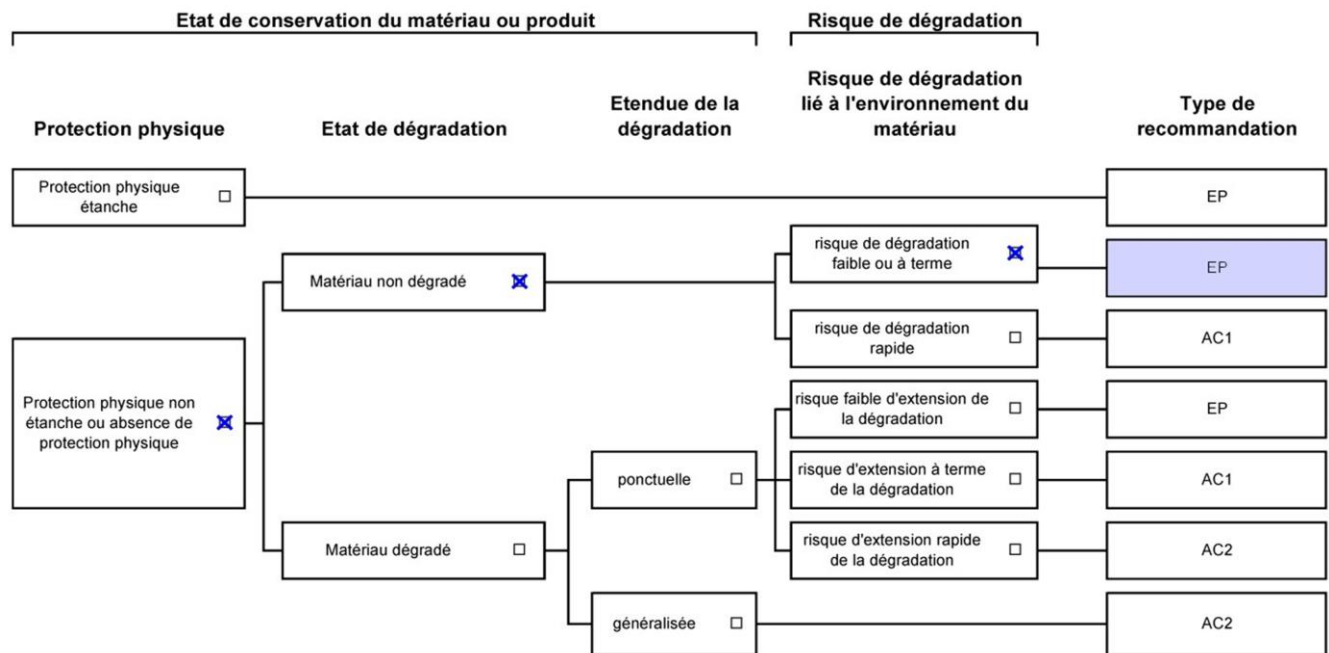
Dossier n° M1142936

Matériau : Revêtement Souple + colle + dalle de sol + colle + ragréage

Résultat Score EP (Z-III-RF)
