Rapport de Repérage Amiante Avant réalisation de démolition dans un immeuble bâti

Numéro de dossier : M3191645
Date d'intervention : 28/10/2021

13LDL1305
13 Square de Lorient
77000 Melun

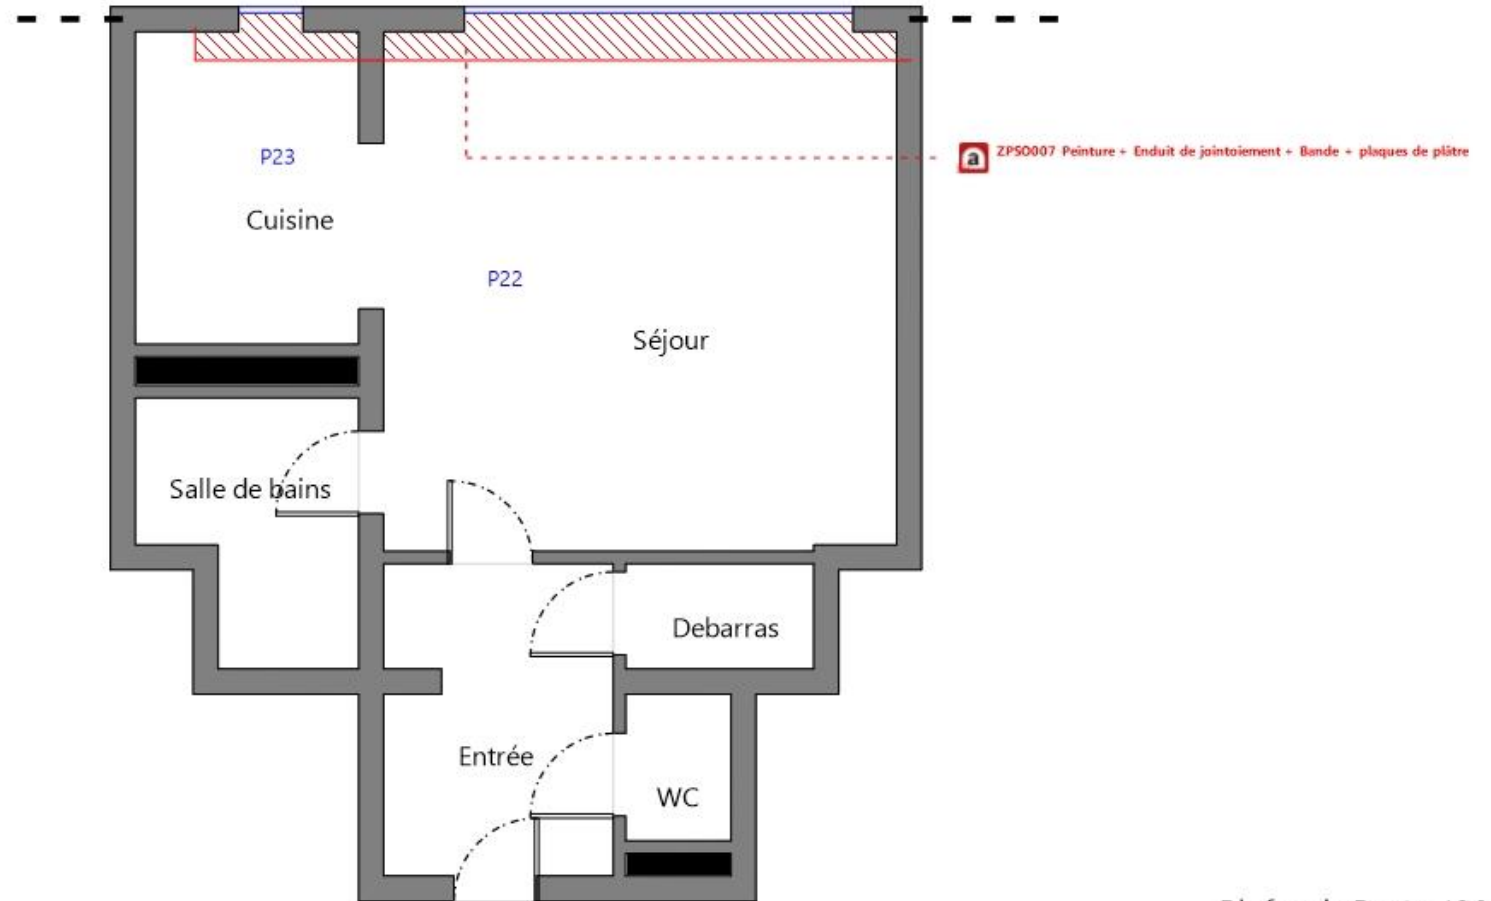
Murs et éléments Porte 13

Planche de repérage des matériaux et produits amiantés
Affaire	M3191645
Opération	Pierre DE ROUGE
Site	13LDL1305
	13 Square de Lorient
	77000 Melun
Date de réalisation	12/11/2021
Matériaux et produits contenant de l'amiante	
	Surface amianté
	Linéaire / paroi amianté (type 1)
	Linéaire / paroi amianté (type 2)
	Conduit amianté
Sondages destructifs / Prélèvements	
	Px Prélèvement Positif
	Px Prélèvement négatif
	S Sondage destructif
Types de murs	
	Mur Porteur
	Mur Cloison (type 1)
	Mur Cloison (type 2)
	Gaine technique
Eléments ou pièces non visités	
	Local non visitée
	Elément non visité
