Pré-rapport de repérage des matériaux et produits contenant de l'amiante avant démolition d'un immeuble bâti

Numéro de dossier : MA2304075496
Date d'intervention : 05/05/2022

13 Square de Lorient
77000 Melun

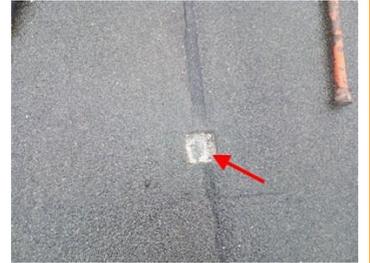
Localisation	n° de sondage	Zone	Prélèvement effectué / Sondage et extension	Echantillon	Analyse	Photo
Toiture terrasse	1	Sol	Oui 16ème étage - Toiture terrasse : Sol	<u>Identifiant:</u> ZPSO001 <u>Réf. échantillon:</u> MA2210156376/P001 <u>Réf. laboratoire:</u> 22EK090282-001 <u>Description:</u> Partie plane : revêtement bitumineux (bandes, lés...) <u>Composant de la construction:</u> 1 - Couvertures, Toitures, Terrasses et étanchéités - Étanchéité de toiture terrasse <u>Partie à sonder:</u> Partie plane : revêtement bitumineux (bandes, lés...) <u>Quantité estimée:</u> <u>Justificatif:</u> Après analyse en laboratoire	<u>Analyse:</u> P001 <u>Partie analysée par le laboratoire:</u> - Phase 2 Matériau semi-dur (bitumineux) (noir) Absence d'amiante

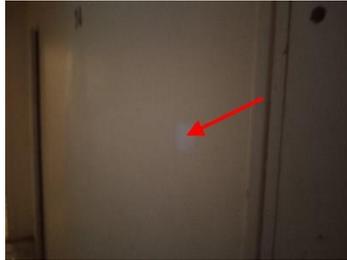
Cage d'escalier 2	4	Mur de refend	Oui 14ème étage - Cage d'escalier 2 : Mur de refend	<p><u>Identifiant:</u> ZPSO019</p> <p><u>Echantillon:</u> MA2210156376/P024, réf. labo.: 22EK090282-024 MA2210156376/P025, réf. labo.: 22EK090282-025 MA2210156376/P048, réf. labo.: 22EK092682-008 MA2210156376/P049, réf. labo.: 22EK092682-009</p> <p><u>Description:</u> Couche1: Peinture décorative + Couche2: Enduit à base de ciment lissé ou taloché</p> <p><u>Composant de la construction:</u> 3 - Parois verticales intérieures - Revêtements de murs, poteaux, cloisons, gaines, coffres + 3 - Parois verticales intérieures - Murs et cloisons maçonnés</p> <p><u>Partie à sonder:</u> Couche1: Peinture décorative + Couche2: Enduit à base de ciment lissé ou taloché</p> <p><u>Quantité estimée:</u></p> <p><u>Justificatif:</u> Après analyse en laboratoire</p>	<p><u>Analyse:</u> P025</p> <p><u>Partie analysée par le laboratoire:</u> - Matériau de type système d'enduit peinture (beige) ; matériau semi-dur (gris) en traces : Absence d'amiante</p>

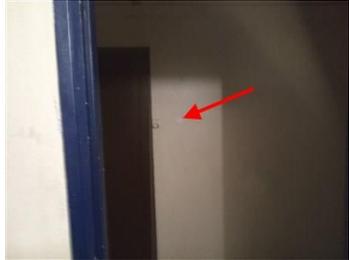
Dégagement 1	5	Mur de refend	Oui 14ème étage - Dégagement 1 : Mur de refend	<p><u>Identifiant:</u> ZPSO020</p> <p><u>Echantillon:</u> MA2210156376/P026, réf. labo.: 22EK090282-026 MA2210156376/P054, réf. labo.: 22EK092682-014 MA2210156376/P055, réf. labo.: 22EK092682-015</p> <p><u>Description:</u> Couche1: Peinture décorative + Couche2: Enduit à base de plâtre lissé ou taloché + Couche3: Enduit à base de ciment lissé ou taloché</p> <p><u>Composant de la construction:</u> 3 - Parois verticales intérieures - Revêtements de murs, poteaux, cloisons, gaines, coffres + 3 - Parois verticales intérieures - Murs et cloisons maçonnés</p> <p><u>Partie à sonder:</u> Couche1: Peinture décorative + Couche2: Enduit à base de plâtre lissé ou taloché + Couche3: Enduit à base de ciment lissé ou taloché</p> <p><u>Quantité estimée:</u></p> <p><u>Justificatif:</u> Après analyse en laboratoire</p>	<p><u>Analyse:</u> P026</p> <p><u>Partie analysée par le laboratoire:</u> - Matériau de type système d'enduit peinture (beige) ; matériau semi-dur de type plâtre (blanc) : Absence d'amiante</p>

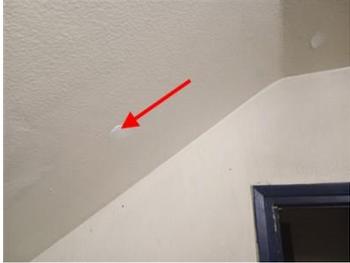
Cage d'escalier 1	3	Plafond	Oui 14ème étage - Cage d'escalier 1 : Plafond	<u>Identifiant:</u> ZPSO022 <u>Echantillon:</u> MA2210156376/P029, réf. labo.: 22EK090282-029 MA2210156376/P050, réf. labo.: 22EK092682-010 MA2210156376/P051, réf. labo.: 22EK092682-011 <u>Description:</u> Couche1: Peinture décorative + Couche2: Enduit à base de ciment lissé ou taloché <u>Composant de la construction:</u> 4 - Plafonds et faux plafonds - Plafonds <u>Partie à sonder:</u> Couche1: Peinture décorative + Couche2: Enduit à base de ciment lissé ou taloché <u>Quantité estimée:</u> <u>Justificatif:</u> Après analyse en laboratoire	<u>Analyse:</u> P029 <u>Partie analysée par le laboratoire:</u> - Matériau de type système d'enduit peinture (beige) ; matériau semi-dur de type ciment (gris) en traces : Absence d'amiante

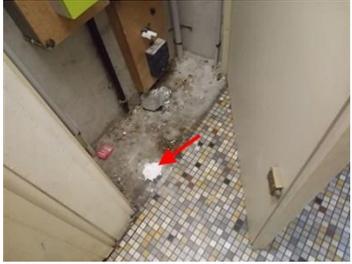
Gaine technique 3	3	Sol	Oui 14ème étage - Gaine technique 3 : Sol	<p><u>Identifiant:</u> ZPSO023 <u>Echantillon:</u> MA2210156376/P030, réf. labo.: 22EK090282-030 MA2210156376/P056, réf. labo.: 22EK092682-016 MA2210156376/P057, réf. labo.: 22EK092682-017 <u>Description:</u> Couche1: Colle de carrelage + Couche2: joint de carrelage <u>Composant de la construction:</u> 5 - Planchers et planchers techniques - Revêtements de sols <u>Partie à sonder:</u> Couche1: Colle de carrelage + Couche2: joint de carrelage <u>Quantité estimée:</u> <u>Justificatif:</u> Après analyse en laboratoire</p>	<p><u>Analyse:</u> P030 <u>Partie analysée par le laboratoire:</u> - Phase 1 Matériau dur de type carrelage, faïence (beige) ; matériau dur de type carrelage, faïence (beige) + (gris) ; matériau dur de type mortier, béton, chape (gris) ; matériau dur de type ciment-colle (gris) ; matériau dur de type mortier, béton, chape (beige) en traces Absence d'amiante - Phase 2 Matériau dur de type mortier, béton, chape (beige) Absence d'amiante</p>

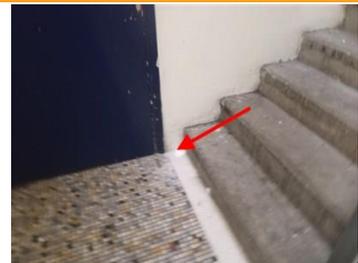
Localisation	n° de sondage	Zone	Prélèvement effectué / Sondage et extension	Echantillon	Analyse	Photo
Palier 1	1	Sol	Sondage et extension de la ZPSO du ou des échantillon(s) : P031, P058, P059	<u>Identifiant:</u> ZPSO024 <u>Echantillon:</u> MA2210156376/P031, réf. labo.: 22EK090282-031 MA2210156376/P058, réf. labo.: 22EK092682-018 MA2210156376/P059, réf. labo.: 22EK092682-019 <u>Description:</u> Colle de terrazolith <u>Composant de la construction:</u> 5 - Planchers et planchers techniques - Revêtements de sols <u>Partie à sonder:</u> Colle de terrazolith <u>Quantité estimée:</u> <u>Justificatif:</u> Après analyse en laboratoire	<u>Analyse:</u> P031, P058, P059	Idem photo : P031; P058; P059
Cage d'escalier 1	2	Sol	Oui 14ème étage - Cage d'escalier 1 : Sol	<u>Identifiant:</u> ZPSO024 <u>Echantillon:</u> MA2210156376/P031, réf. labo.: 22EK090282-031 MA2210156376/P058, réf. labo.: 22EK092682-018 MA2210156376/P059, réf. labo.: 22EK092682-019 <u>Description:</u> Colle de terrazolith <u>Composant de la construction:</u> 5 - Planchers et planchers techniques - Revêtements de sols <u>Partie à sonder:</u> Colle de terrazolith <u>Quantité estimée:</u> <u>Justificatif:</u> Après analyse en laboratoire	<u>Analyse:</u> P031 <u>Partie analysée par le laboratoire:</u> - Matériau dur de type carrelage, faïence (marbré) (beige) ; matériau semi-dur (gris) ; matériau semi-dur (beige) ; matériau semi-dur (poudreux) (blanc) : Absence d'amiante

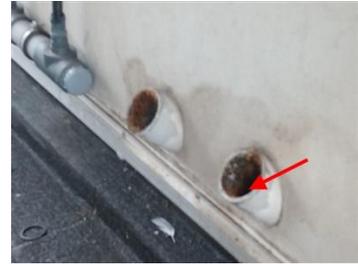
Niveau : 15ème étage

Localisation	n° de sondage	Zone	Prélèvement effectué / Sondage et extension	Echantillon	Analyse	Photo
Toiture terrasse	1	Sol	Oui 15ème étage - Toiture terrasse : Sol	<p><u>Identifiant:</u> ZPSO016 <u>Réf. échantillon:</u> MA2210156376/P020 <u>Réf. laboratoire:</u> 22EK090282-020 <u>Description:</u> Conduit en fibres-ciment <u>Composant de la construction:</u> 6 - Conduits et accessoires intérieurs - Conduits de fluides (air, eau, vapeur, fumée, échappement, autres fluides) <u>Partie à sonder:</u> Conduit en fibres-ciment <u>Quantité estimée:</u> 0.2 ml <u>Justificatif:</u> Après analyse en laboratoire</p>	<p><u>Analyse:</u> P020 <u>Partie analysée par le laboratoire:</u> - Matériau dur fibreux de type fibres-ciment (gris) : Présence d'amiante</p>

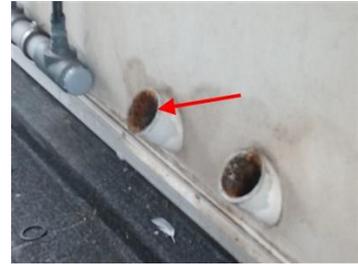
ZPSO017 : Conduit en fibres-ciment

Localisation	n° de sondage	Zone	Prélèvement effectué / Sondage et extension	Echantillon	Analyse	Photo
Toiture terrasse	1	Sol	Oui 15ème étage - Toiture terrasse : Sol	<p><u>Identifiant:</u> ZPSO017 <u>Réf. échantillon:</u> MA2210156376/P021 <u>Réf. laboratoire:</u> 22EK090282-021 <u>Description:</u> Conduit en fibres-ciment <u>Composant de la construction:</u> 6 - Conduits et accessoires intérieurs - Conduits de fluides (air, eau, vapeur, fumée, échappement, autres fluides) <u>Partie à sonder:</u> Conduit en fibres-ciment <u>Quantité estimée:</u> 0.2 m2 <u>Justificatif:</u> Après analyse en laboratoire</p>	<p><u>Analyse:</u> P021 <u>Partie analysée par le laboratoire:</u> - Matériau dur fibreux de type fibres-ciment (beige) : Présence d'amiante</p>

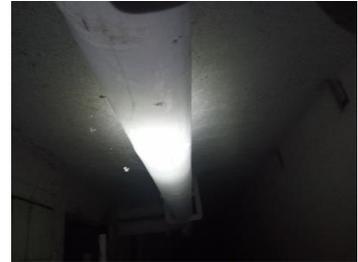
ZPSO028 : Calorifuge (tresses, coquilles, matelas...)
Niveau : Sous-Sol

Localisation	n° de sondage	Zone	Prélèvement effectué / Sondage et extension	Echantillon	Analyse	Photo
Cave	1	Plafond	Oui Sous-Sol - Cave : Plafond	<u>Identifiant:</u> ZPSO028 <u>Echantillon:</u> MA2210156376/P038, réf. labo.: 22EK090282-038 MA2210156376/P039, réf. labo.: 22EK090282-039 <u>Description:</u> Calorifuge (tresses, coquilles, matelas...) <u>Composant de la construction:</u> 6 - Conduits et accessoires intérieurs - Conduits de fluides (air, eau, vapeur, fumée, échappement, autres fluides) <u>Partie à sonder:</u> Calorifuge (tresses, coquilles, matelas...) <u>Quantité estimée:</u> <u>Justificatif:</u> Après analyse en laboratoire	<u>Analyse:</u> P038 <u>Partie analysée par le laboratoire:</u> - Matériau semi-dur de type plâtre (blanc) : Absence d'amiante

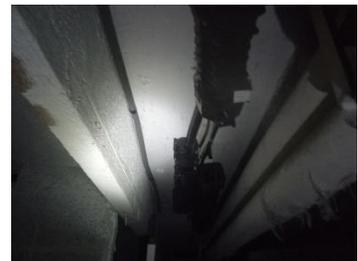
ZPSO029 : Calorifuge (tresses, coquilles, matelas...)
Niveau : Sous-Sol

Localisation	n° de sondage	Zone	Prélèvement effectué / Sondage et extension	Echantillon	Analyse	Photo
Cave	1	Plafond	Oui Sous-Sol - Cave : Plafond	<u>Identifiant:</u> ZPSO029 <u>Réf. échantillon:</u> MA2210156376/P040 <u>Réf. laboratoire:</u> 22EK090282-040 <u>Description:</u> Calorifuge (tresses, coquilles, matelas...) <u>Composant de la construction:</u> 6 - Conduits et accessoires intérieurs - Conduits de fluides (air, eau, vapeur, fumée, échappement, autres fluides) <u>Partie à sonder:</u> Calorifuge (tresses, coquilles, matelas...) <u>Quantité estimée:</u> <u>Justificatif:</u> Après analyse en laboratoire	<u>Analyse:</u> P040 <u>Partie analysée par le laboratoire:</u> - Phase 1 Matériau semi-dur de type plâtre (blanc) Absence d'amiante - Phase 2 Matériau fibreux de type isolant (blanc) Absence d'amiante - Phase 3 Matériau de type maillage de fibres (beige) Absence d'amiante

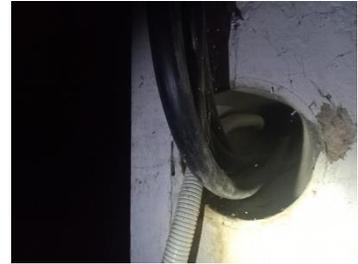
ZPSO032 : Conduit en fibres-ciment

Localisation	n° de sondage	Zone	Prélèvement effectué / Sondage et extension	Echantillon	Analyse	Photo
Cave droite 3	1	Mur porteur	Oui Sous-Sol - Cave droite 3 : Mur porteur	<p><u>Identifiant:</u> ZPSO032 <u>Réf. échantillon:</u> MA2210156376/P045 <u>Réf. laboratoire:</u> 22EK092682-005 <u>Description:</u> Conduit en fibres-ciment <u>Composant de la construction:</u> 6 - Conduits et accessoires intérieurs - Conduits de fluides (air, eau, vapeur, fumée, échappement, autres fluides) <u>Partie à sonder:</u> Conduit en fibres-ciment <u>Quantité estimée:</u> 2.5 ml <u>Justificatif:</u> Après analyse en laboratoire</p>	<p><u>Analyse:</u> P045 <u>Partie analysée par le laboratoire:</u> - Matériau semi-dur (beige) ; matériau semi-dur (blanc) ; matériau dur fibreux de type fibres-ciment (gris) : Présence d'amiante</p>

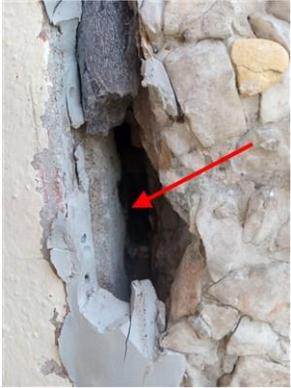
<p>balcon façade avant</p>	<p>4</p>	<p>jonction entre la maçonnerie et les dalles gravillonnées</p>	<p>Oui 9ème étage - balcon façade avant : jonction entre la maçonnerie et les dalles gravillonnées</p>	<p><u>Identifiant:</u> ZPSO059 <u>Echantillon:</u> MA2304075496/P093, réf. labo.: 23EK035537-008 MA2304075496/P094, réf. labo.: 23EK035537-009 MA2304075496/P095, réf. labo.: 23EK035537-010 <u>Description:</u> Joint de dilatation noir <u>Composant de la construction:</u> 2 - Parois verticales extérieures et Façades - Éléments associés aux façades <u>Partie à sonder:</u> Joint de dilatation noir <u>Justificatif:</u> Après analyse en laboratoire</p>	<p><u>Analyse:</u> P095 <u>Partie analysée par le laboratoire:</u> - Matériau semi-dur (marron) ; matériau souple (fibreuse) (bitumineux) (noir) : Présence d'amiante</p>
