## Rapport de repérage des matériaux et produits contenant de l'amiante avant démolition d'un immeuble bâti

Numéro de dossier : MA2210156376  
Date d'intervention : 14/10/2022

13 Square de Lorient  
77000 Melun

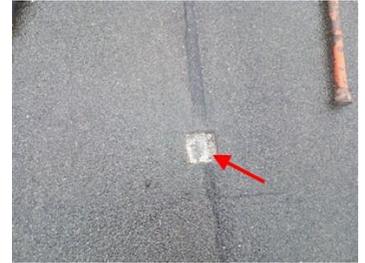
Localisation	n° de sondage	Zone	Prélèvement effectué / Sondage et extension	Echantillon	Analyse	Photo
Toiture terrasse	1	Sol	Oui 16ème étage - Toiture terrasse : Sol	<u>Identifiant:</u> ZPSO001 <u>Réf. échantillon:</u> MA2210156376/P001 <u>Réf. laboratoire:</u> 22EK090282-001 <u>Description:</u> Partie plane : revêtement bitumineux (bandes, lés...) <u>Composant de la construction:</u> 1 - Couvertures, Toitures, Terrasses et étanchéités - Étanchéité de toiture terrasse <u>Partie à sonder:</u> Partie plane : revêtement bitumineux (bandes, lés...) <u>Quantité estimée:</u> <u>Justificatif:</u> Après analyse en laboratoire	<u>Analyse:</u> P001 <u>Partie analysée par le laboratoire:</u> - Phase 2 Matériau semi-dur (bitumineux) (noir) Absence d'amiante

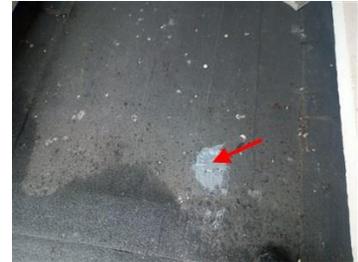
Localisation	n° de sondage	Zone	Prélèvement effectué / Sondage et extension	Echantillon	Analyse	Photo
Toiture terrasse	1	Sol	Oui 15ème étage - Toiture terrasse : Sol	<p><u>Identifiant:</u> ZPSO007</p> <p><u>Echantillon:</u> MA2210156376/P008, réf. labo.: 22EK090282-008 MA2210156376/P009, réf. labo.: 22EK090282-009</p> <p><u>Description:</u> Partie plane : Isolant</p> <p><u>Composant de la construction:</u> 1 - Couvertures, Toitures, Terrasses et étanchéités - Étanchéité de toiture terrasse</p> <p><u>Partie à sonder:</u> Partie plane : Isolant</p> <p><u>Quantité estimée:</u></p> <p><u>Justificatif:</u> Après analyse en laboratoire</p>	<p><u>Analyse:</u> P008</p> <p><u>Partie analysée par le laboratoire:</u> - Matériau de type mousse (beige) : Absence d'amiante</p>

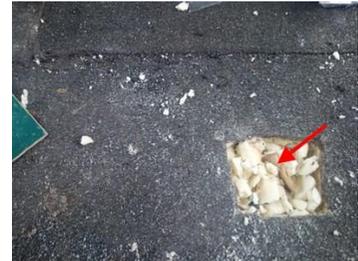
2	Sol	Oui 15ème étage - Toiture terrasse : Sol	<p><u>Identifiant:</u> ZPSO007</p> <p><u>Echantillon:</u> MA2210156376/P008, réf. labo.: 22EK090282-008 MA2210156376/P009, réf. labo.: 22EK090282-009</p> <p><u>Description:</u> Partie plane : Isolant</p> <p><u>Composant de la construction:</u> 1 - Couvertures, Toitures, Terrasses et étanchéités - Étanchéité de toiture terrasse</p> <p><u>Partie à sonder:</u> Partie plane : Isolant</p> <p><u>Quantité estimée:</u></p> <p><u>Justificatif:</u> Après analyse en laboratoire</p>	<p><u>Analyse:</u> P009</p> <p><u>Partie analysée par le laboratoire:</u> - Phase 1 Matériau de type mousse (beige) Absence d'amiante - Phase 2 Matériau souple fibreux de type papier, carton (marron) Absence d'amiante</p>

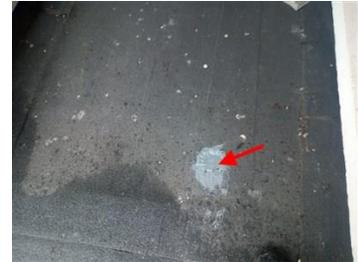
**ZPSO008 : Partie plane : pare vapeur**

Localisation	n° de sondage	Zone	Prélèvement effectué / Sondage et extension	Echantillon	Analyse	Photo
Toiture terrasse	1	Sol	Oui 15ème étage - Toiture terrasse : Sol	<p><u>Identifiant:</u> ZPSO008</p> <p><u>Echantillon:</u> MA2210156376/P010, réf. labo.: 22EK090282-010 MA2210156376/P011, réf. labo.: 22EK090282-011</p> <p><u>Description:</u> Partie plane : pare vapeur</p> <p><u>Composant de la construction:</u> 1 - Couvertures, Toitures, Terrasses et étanchéités - Étanchéité de toiture terrasse</p> <p><u>Partie à sonder:</u> Partie plane : pare vapeur</p> <p><u>Quantité estimée:</u></p> <p><u>Justificatif:</u> Après analyse en laboratoire</p>	<p><u>Analyse:</u> P010</p> <p><u>Partie analysée par le laboratoire:</u> - Phase 2 Matériau souple (bitumineux) (noir) ; matériau de type mousse (beige) en traces</p> <p>Absence d'amiante</p>

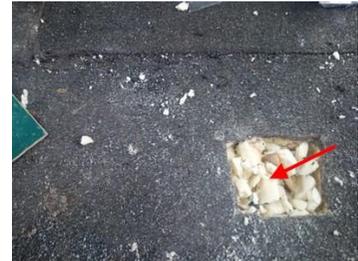
2	Sol	Oui 15ème étage - Toiture terrasse : Sol	<p><u>Identifiant:</u> ZPSO008</p> <p><u>Echantillon:</u> MA2210156376/P010, réf. labo.: 22EK090282-010 MA2210156376/P011, réf. labo.: 22EK090282-011</p> <p><u>Description:</u> Partie plane : pare vapeur</p> <p><u>Composant de la construction:</u> 1 - Couvertures, Toitures, Terrasses et étanchéités - Étanchéité de toiture terrasse</p> <p><u>Partie à sonder:</u> Partie plane : pare vapeur</p> <p><u>Quantité estimée:</u></p> <p><u>Justificatif:</u> Après analyse en laboratoire</p>	<p><u>Analyse:</u> P011</p> <p><u>Partie analysée par le laboratoire:</u> - Phase 2 Matériau souple (marron) ; matériau semi-dur (fibreuse) (bitumineux) (noir)</p> <p>Absence d'amiante</p>

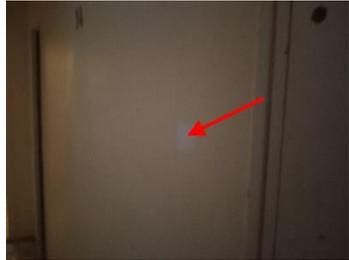
Cage d'escalier 2	4	Mur de refend	Oui 14ème étage - Cage d'escalier 2 : Mur de refend	<p><u>Identifiant:</u> ZPSO019</p> <p><u>Echantillon:</u> MA2210156376/P024, réf. labo.: 22EK090282-024 MA2210156376/P025, réf. labo.: 22EK090282-025 MA2210156376/P048, réf. labo.: 22EK092682-008 MA2210156376/P049, réf. labo.: 22EK092682-009</p> <p><u>Description:</u> Couche1: Peinture décorative + Couche2: Enduit à base de ciment lissé ou taloché</p> <p><u>Composant de la construction:</u> 3 - Parois verticales intérieures - Revêtements de murs, poteaux, cloisons, gaines, coffres + 3 - Parois verticales intérieures - Murs et cloisons maçonnés</p> <p><u>Partie à sonder:</u> Couche1: Peinture décorative + Couche2: Enduit à base de ciment lissé ou taloché</p> <p><u>Quantité estimée:</u></p> <p><u>Justificatif:</u> Après analyse en laboratoire</p>	<p><u>Analyse:</u> P025</p> <p><u>Partie analysée par le laboratoire:</u> - Matériau de type système d'enduit peinture (beige) ; matériau semi-dur (gris) en traces : Absence d'amiante</p>

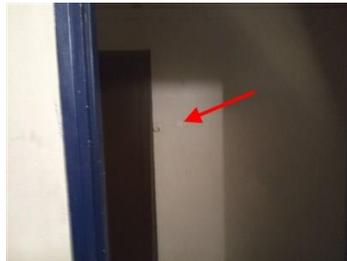
Dégagement 1	5	Mur de refend	Oui 14ème étage - Dégagement 1 : Mur de refend	<p><u>Identifiant:</u> ZPSO020</p> <p><u>Echantillon:</u> MA2210156376/P026, réf. labo.: 22EK090282-026 MA2210156376/P054, réf. labo.: 22EK092682-014 MA2210156376/P055, réf. labo.: 22EK092682-015</p> <p><u>Description:</u> Couche1: Peinture décorative + Couche2: Enduit à base de plâtre lissé ou taloché + Couche3: Enduit à base de ciment lissé ou taloché</p> <p><u>Composant de la construction:</u> 3 - Parois verticales intérieures - Revêtements de murs, poteaux, cloisons, gaines, coffres + 3 - Parois verticales intérieures - Murs et cloisons maçonnés</p> <p><u>Partie à sonder:</u> Couche1: Peinture décorative + Couche2: Enduit à base de plâtre lissé ou taloché + Couche3: Enduit à base de ciment lissé ou taloché</p> <p><u>Quantité estimée:</u></p> <p><u>Justificatif:</u> Après analyse en laboratoire</p>	<p><u>Analyse:</u> P026</p> <p><u>Partie analysée par le laboratoire:</u> - Matériau de type système d'enduit peinture (beige) ; matériau semi-dur de type plâtre (blanc) : Absence d'amiante</p>

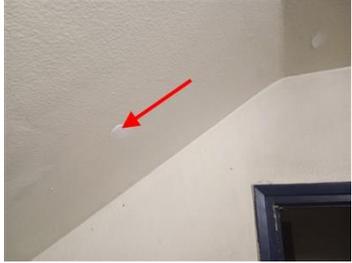
Cage d'escalier 1	3	Plafond	Oui 14ème étage - Cage d'escalier 1 : Plafond	Identifiant: ZPSO022 <u>Echantillon:</u> MA2210156376/P029, réf. labo.: 22EK090282-029 MA2210156376/P050, réf. labo.: 22EK092682-010 MA2210156376/P051, réf. labo.: 22EK092682-011 <u>Description:</u> Couche1: Peinture décorative + Couche2: Enduit à base de ciment lissé ou taloché <u>Composant de la construction:</u> 4 - Plafonds et faux plafonds - Plafonds <u>Partie à sonder:</u> Couche1: Peinture décorative + Couche2: Enduit à base de ciment lissé ou taloché <u>Quantité estimée:</u> <u>Justificatif:</u> Après analyse en laboratoire	<u>Analyse:</u> P029 <u>Partie analysée par le laboratoire:</u> - Matériau de type système d'enduit peinture (beige) ; matériau semi-dur de type ciment (gris) en traces : Absence d'amiante

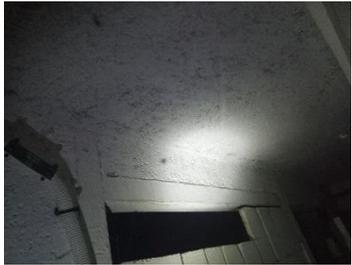
Cave 2	2	Plafond	Oui Sous-Sol - Cave 2 : Plafond	<p><u>Identifiant:</u> ZPSO027</p> <p><u>Echantillon:</u> MA2210156376/P036, réf. labo.: 22EK090282-036 MA2210156376/P037, réf. labo.: 22EK090282-037</p> <p><u>Description:</u> Flocage</p> <p><u>Composant de la construction:</u> 4 - Plafonds et faux plafonds - Plafonds</p> <p><u>Partie à sonder:</u> Flocage</p> <p><u>Quantité estimée:</u></p> <p><u>Justificatif:</u> Après analyse en laboratoire</p>	<p><u>Analyse:</u> P037</p> <p><u>Partie analysée par le laboratoire:</u> - Phase 2 Matériau friable fibreux de type flocage (blanc) Absence d'amiante</p>

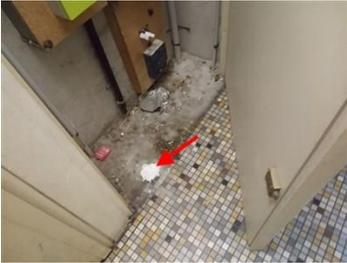
Gain technique 3	3	Sol	Oui 14ème étage - Gain technique 3 : Sol	<p><u>Identifiant:</u> ZPSO023  <u>Echantillon:</u>  MA2210156376/P030, réf. labo.: 22EK090282-030  MA2210156376/P056, réf. labo.: 22EK092682-016  MA2210156376/P057, réf. labo.: 22EK092682-017  <u>Description:</u> Couche1: Colle de carrelage + Couche2: joint de carrelage  <u>Composant de la construction:</u> 5 - Planchers et planchers techniques - Revêtements de sols  <u>Partie à sonder:</u> Couche1: Colle de carrelage + Couche2: joint de carrelage  <u>Quantité estimée:</u>  <u>Justificatif:</u> Après analyse en laboratoire</p>	<p><u>Analyse:</u>  P030  <u>Partie analysée par le laboratoire:</u>  - Phase 1 Matériau dur de type carrelage, faïence (beige) ; matériau dur de type carrelage, faïence (beige) + (gris) ; matériau dur de type mortier, béton, chape (gris) ; matériau dur de type ciment-colle (gris) ; matériau dur de type mortier, béton, chape (beige) en traces  Absence d'amiante  - Phase 2 Matériau dur de type mortier, béton, chape (beige)  Absence d'amiante</p>

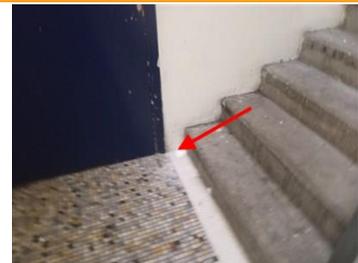
Localisation	n° de sondage	Zone	Prélèvement effectué / Sondage et extension	Echantillon	Analyse	Photo
Palier 1	1	Sol	Sondage et extension de la ZPSO du ou des échantillon(s) : P031, P058, P059	<u>Identifiant:</u> ZPSO024 <u>Echantillon:</u> MA2210156376/P031, réf. labo.: 22EK090282-031 MA2210156376/P058, réf. labo.: 22EK092682-018 MA2210156376/P059, réf. labo.: 22EK092682-019 <u>Description:</u> Colle de terrazolith <u>Composant de la construction:</u> 5 - Planchers et planchers techniques - Revêtements de sols <u>Partie à sonder:</u> Colle de terrazolith <u>Quantité estimée:</u> <u>Justificatif:</u> Après analyse en laboratoire	<u>Analyse:</u> P031, P058, P059	Idem photo : P031; P058; P059
Cage d'escalier 1	2	Sol	Oui 14ème étage - Cage d'escalier 1 : Sol	<u>Identifiant:</u> ZPSO024 <u>Echantillon:</u> MA2210156376/P031, réf. labo.: 22EK090282-031 MA2210156376/P058, réf. labo.: 22EK092682-018 MA2210156376/P059, réf. labo.: 22EK092682-019 <u>Description:</u> Colle de terrazolith <u>Composant de la construction:</u> 5 - Planchers et planchers techniques - Revêtements de sols <u>Partie à sonder:</u> Colle de terrazolith <u>Quantité estimée:</u> <u>Justificatif:</u> Après analyse en laboratoire	<u>Analyse:</u> P031 <u>Partie analysée par le laboratoire:</u> - Matériau dur de type carrelage, faïence (marbré) (beige) ; matériau semi-dur (gris) ; matériau semi-dur (beige) ; matériau semi-dur (poudreux) (blanc) : Absence d'amiante
