Rapport de repérage des matériaux et produits contenant de l'amiante avant démolition d'un immeuble bâti

Numéro de dossier : M2481428
Date d'intervention : 21/09/2022

13 Square de Lorient (13LDL0301)
77000 Melun

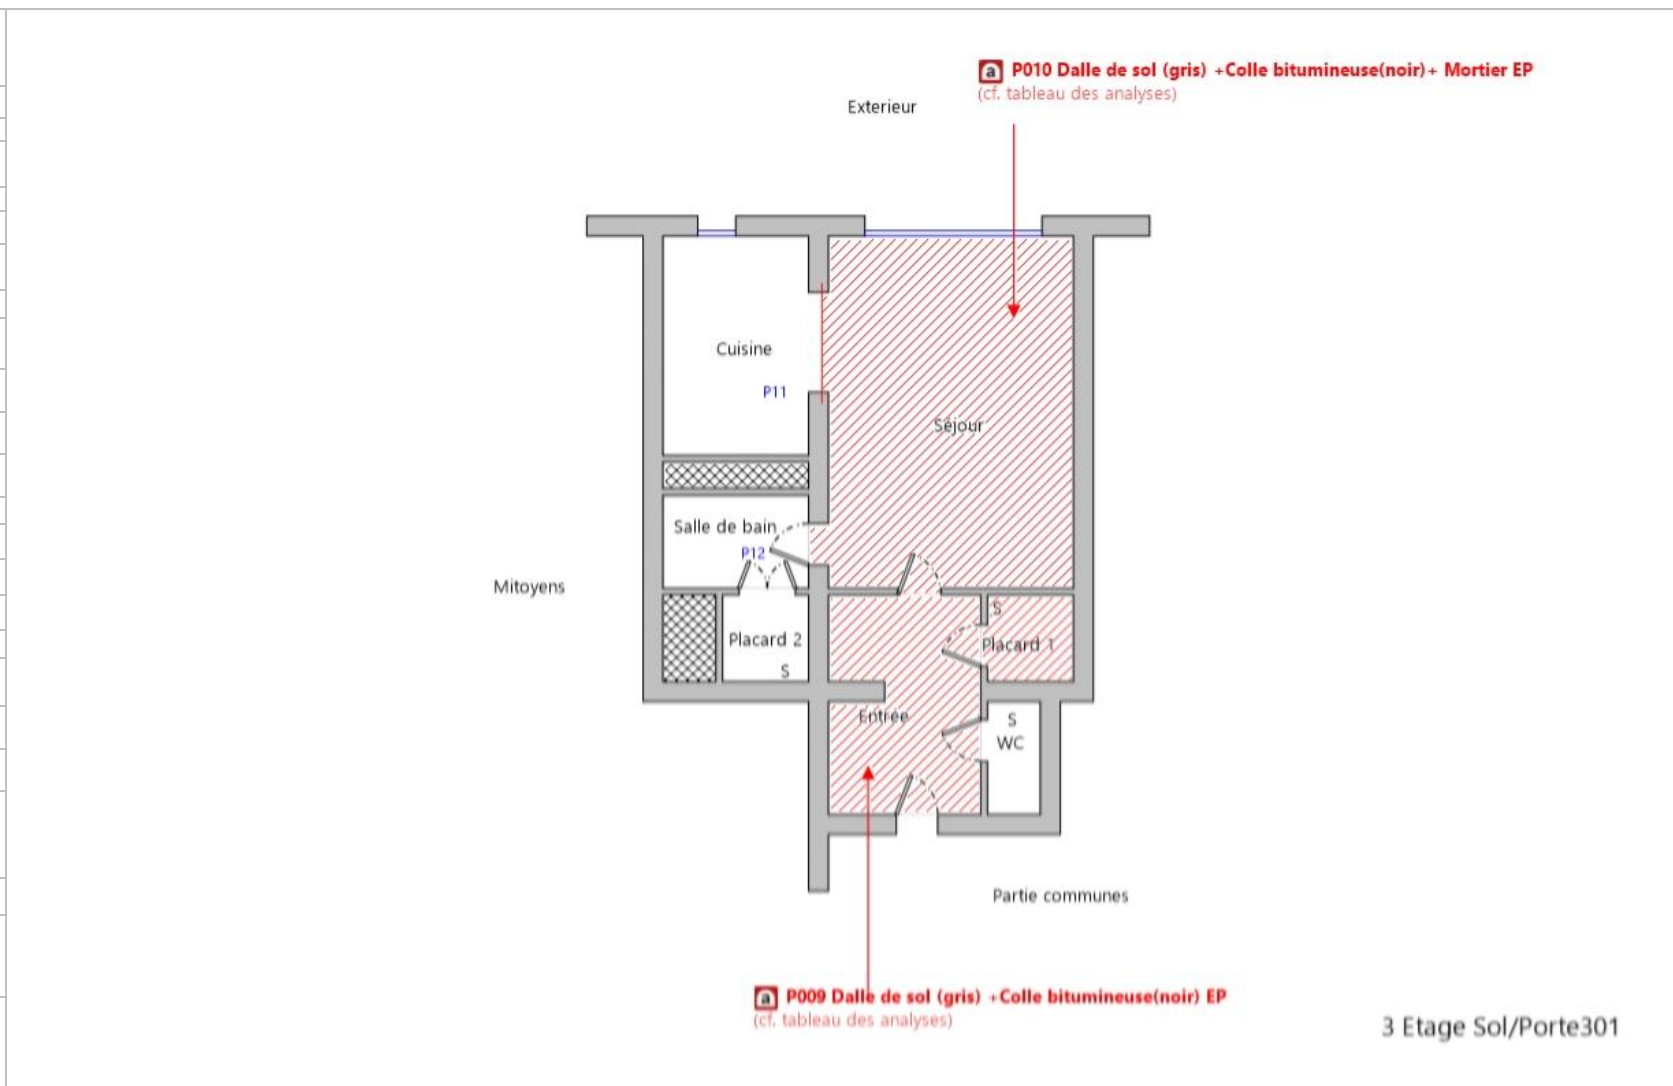
Planche de repérage des matériaux et produits amiantés
Affaire	M2481428
Opération	BENDERDOUCH ala eddine
Site	13 Square de Lorient (13LDL0301)
	77000
	Melun
Date de réalisation	11/10/2022
Matériaux et produits contenant de l'amiante	
	Surface amianté
	Linéaire / paroi amianté (type 1)
	Linéaire / paroi amianté (type 2)
	Conduit amianté
Sondages destructifs / Prélèvements	
	Px Prélèvement Positif
	Prélèvement négatif
	Sondage destructif
Types de murs	
	Mur Porteur
	Mur Cloison (type 1)
	Mur Cloison (type 2)
	Gaine technique
Eléments ou pièces non visités	
	Local non visitée
	Elément non visité

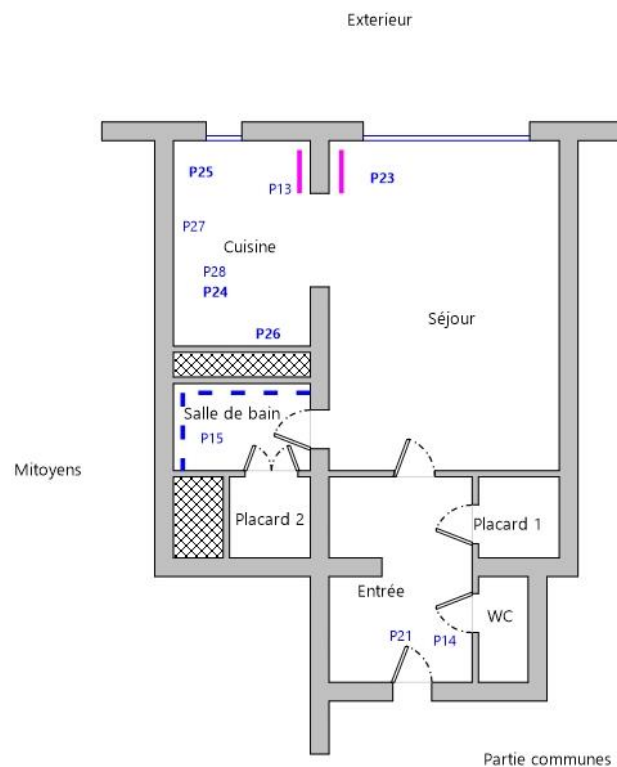
3 Etage Equipements/Porte301

Affaire	M2481428
Opération	BENDERDOUCH ala eddine
Site	13 Square de Lorient (13LDL0301)
	77000
	Melun
Date de réalisation	11/10/2022
Matériaux et produits contenant de l'amiante	
	Surface amianté
	Linéaire / paroi amianté (type 1)
	Linéaire / paroi amianté (type 2)
	Conduit amianté
Sondages destructifs / Prélèvements	
	Px Prélèvement Positif
	Px Prélèvement négatif
	S Sondage destructif
Types de murs	
	Mur Porteur
	Mur Cloison (type 1)
	Mur Cloison (type 2)
	Gaine technique
Eléments ou pièces non visités	
	Local non visitée
	Elément non visité
