Rapport de repérage des matériaux et produits contenant de l'amiante avant démolition d'un immeuble bâti

Numéro de dossier : M9959814
Date d'intervention : 21/11/2023

13 Square de Lorient (13LDL0304)
 77000 Melun

Lot numéro 13LDL0304,

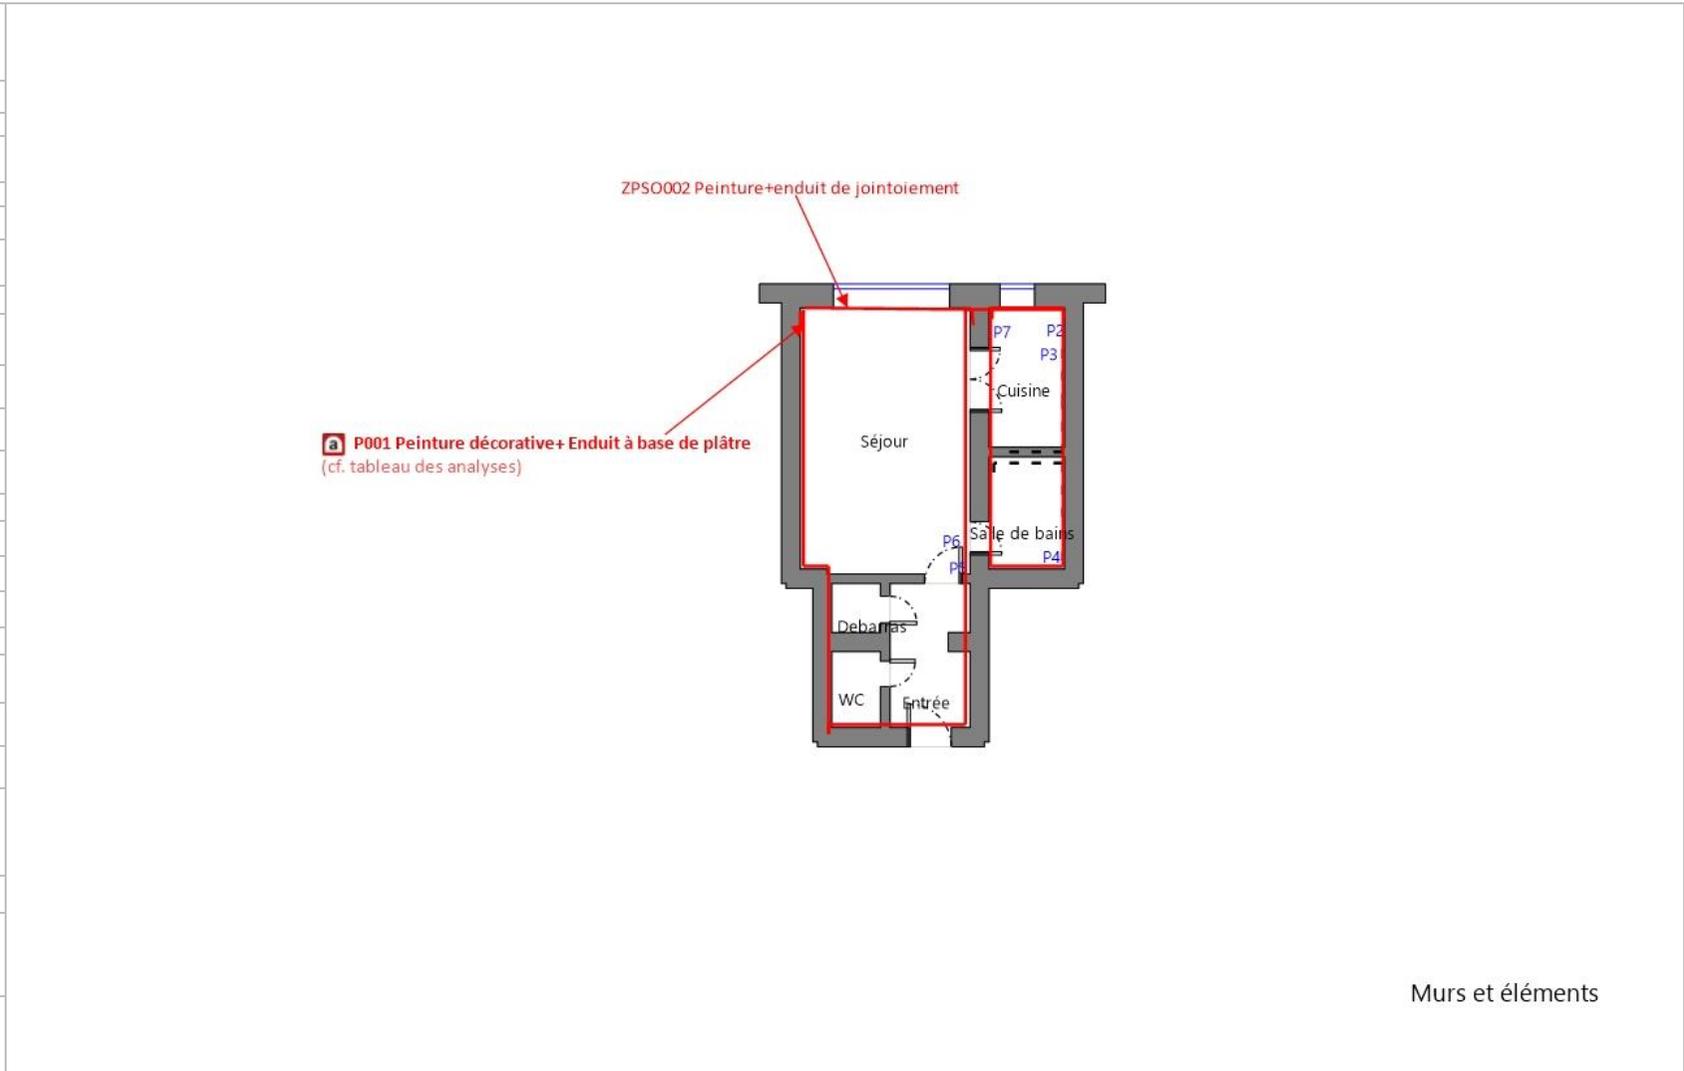
Murs et éléments

Des matériaux amiantés ont été repéré, Adx-groupe doit procéder à la quantification de ceux-ci, nous vous invitons à appeler votre chargé d'affaire dédié ou nos bureaux afin de prévoir une mission complémentaire.
