## Rapport de repérage des matériaux et produits contenant de l'amiante avant démolition d'un immeuble bâti

Numéro de dossier : M9405255  
Date d'intervention : 29/08/2023

13 Square de Lorient (13LDL0406)  
77000 Melun

## Démolition du logement

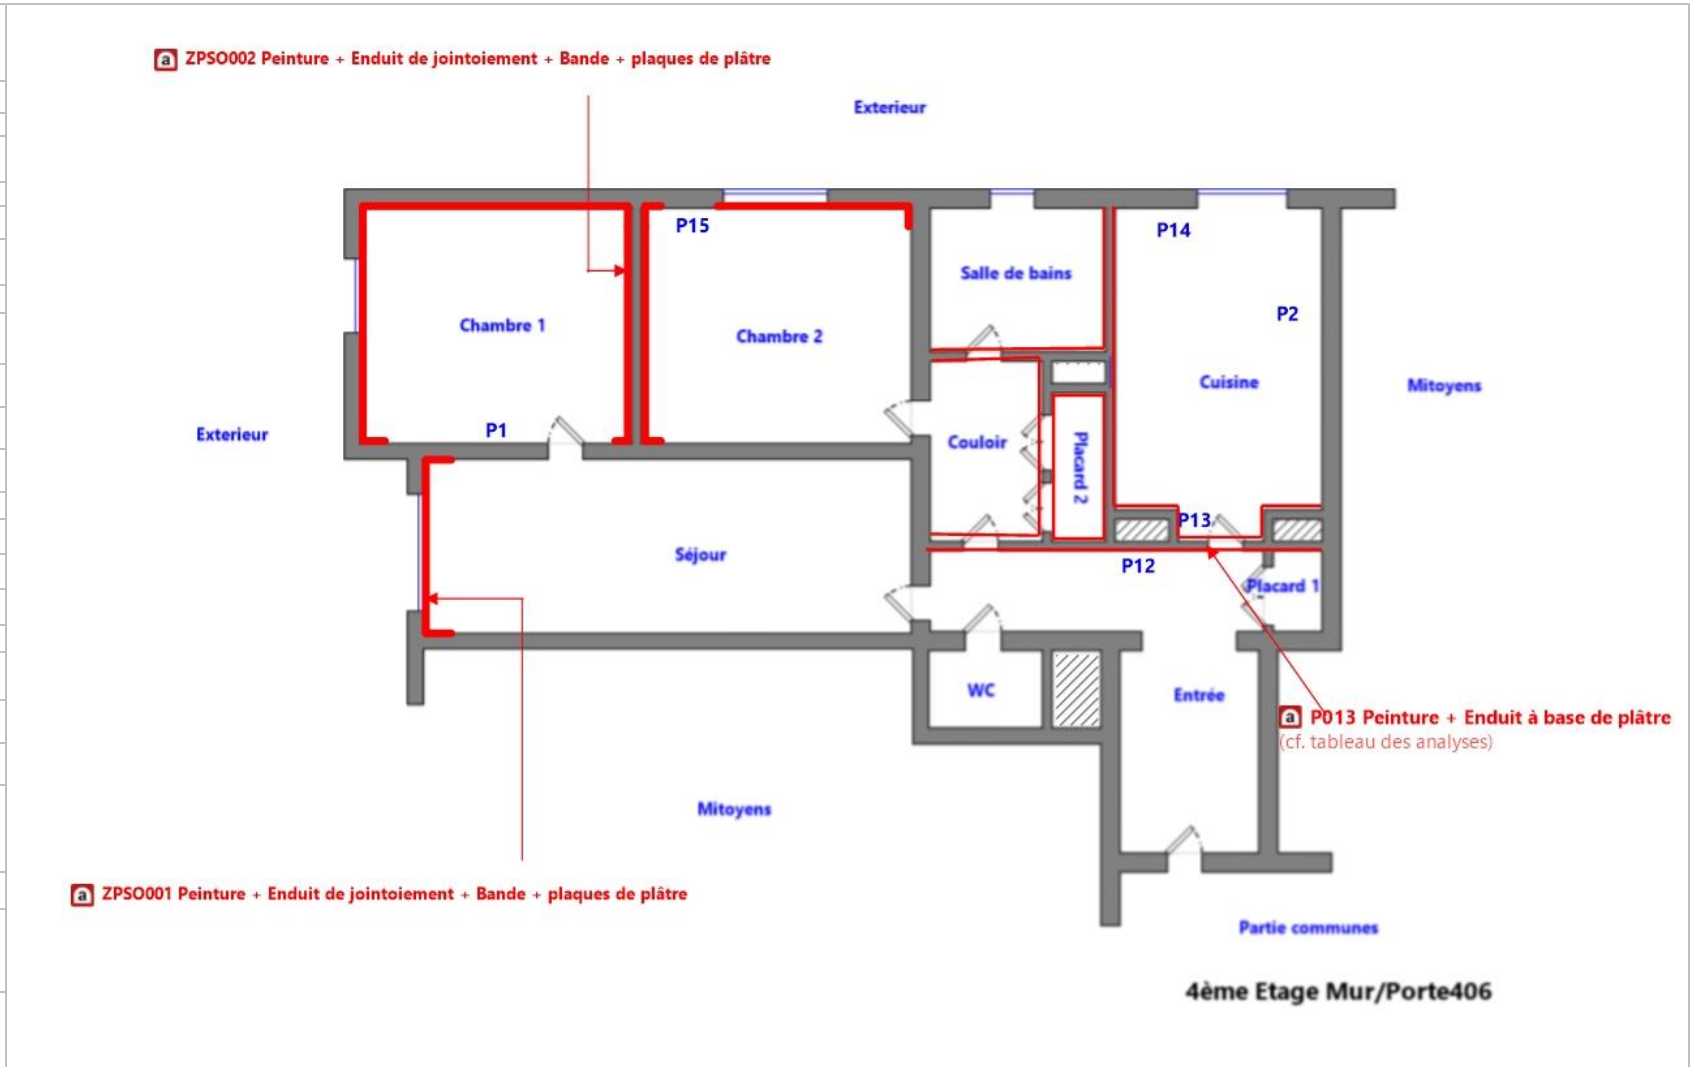
<b>Planche de repérage des matériaux et produits amiantés</b>
Affaire	M9405255
Opération	LANDREIN christelle
Site	13 Square de Lorient (13LDL0406) 77000 Melun
Date de réalisation	25/09/2023
<b>Matériaux et produits contenant de l'amiante</b>	
	Surface amianté
	Linéaire / paroi amianté (type 1)
	Linéaire / paroi amianté (type 2)
	Conduit amianté
<b>Sondages destructifs / Prélèvements</b>	
	Px Prélèvement Positif
	Px Prélèvement négatif
	S Sondage destructif
<b>Types de murs</b>	
	Mur Porteur
	Mur Cloison (type 1)
	Mur Cloison (type 2)
	Gaine technique
<b>Éléments ou pièces non visités</b>	
	Local non visitée
	Élément non visité

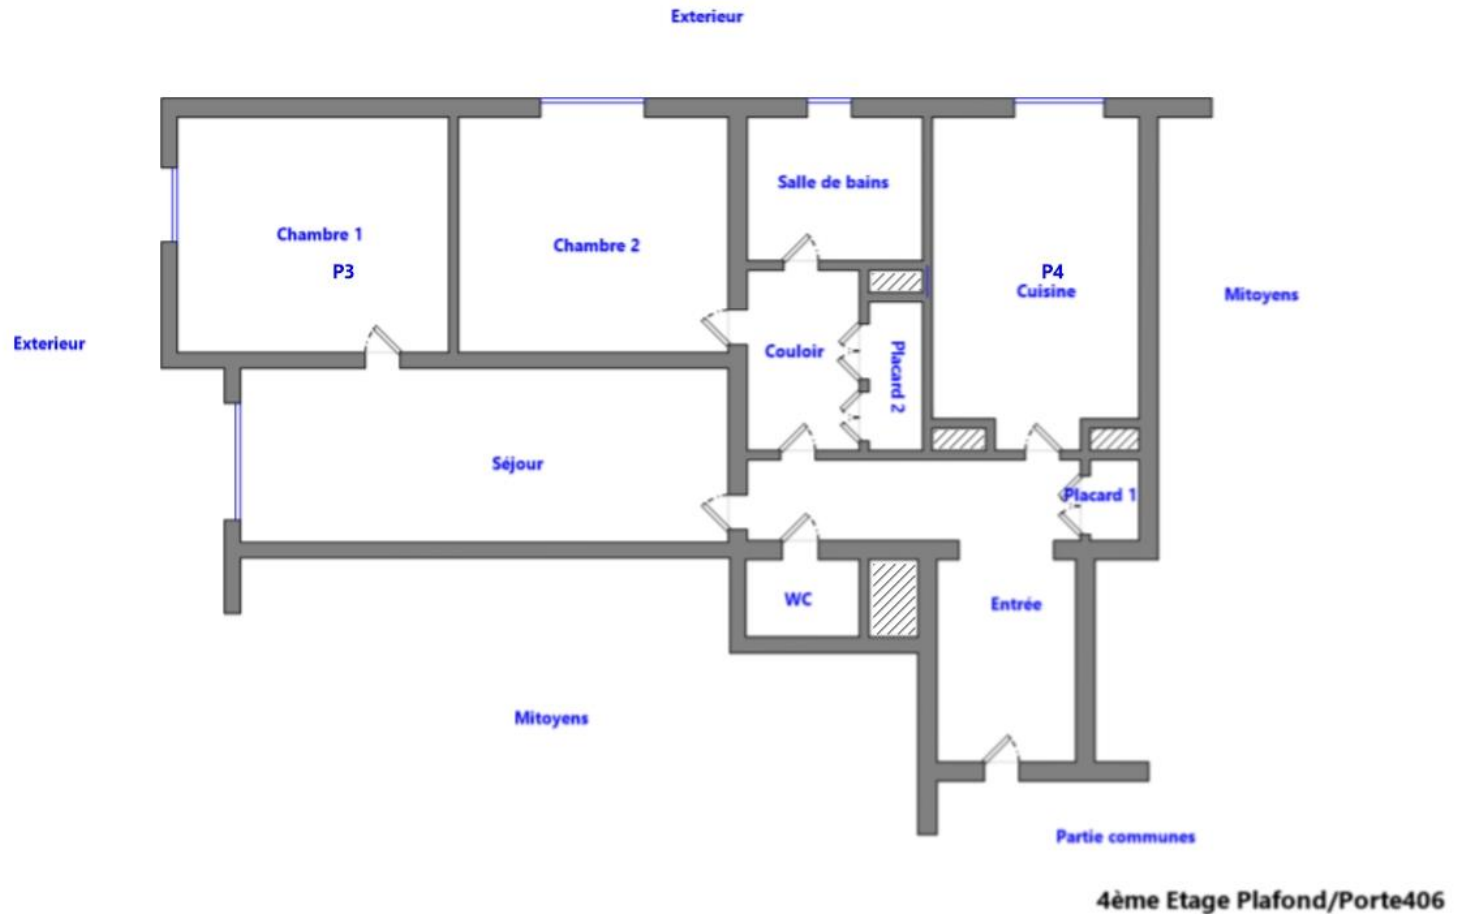
<b>Planche de repérage des matériaux et produits amiantés</b>
Affaire	M9405255
Opération	LANDREIN christelle
Site	13 Square de Lorient (13LDL0406)
	77000
	Melun
Date de réalisation	25/09/2023
<b>Matériaux et produits contenant de l'amiante</b>	
	Surface amianté
	Linéaire / paroi amianté (type 1)
	Linéaire / paroi amianté (type 2)
	Conduit amianté
<b>Sondages destructifs / Prélèvements</b>	
	Px Prélèvement Positif
	Px Prélèvement négatif
	S Sondage destructif
<b>Types de murs</b>	
	Mur Porteur
	Mur Cloison (type 1)
	Mur Cloison (type 2)
	Gaine technique
<b>Éléments ou pièces non visités</b>	
	Local non visitée
	Élément non visité

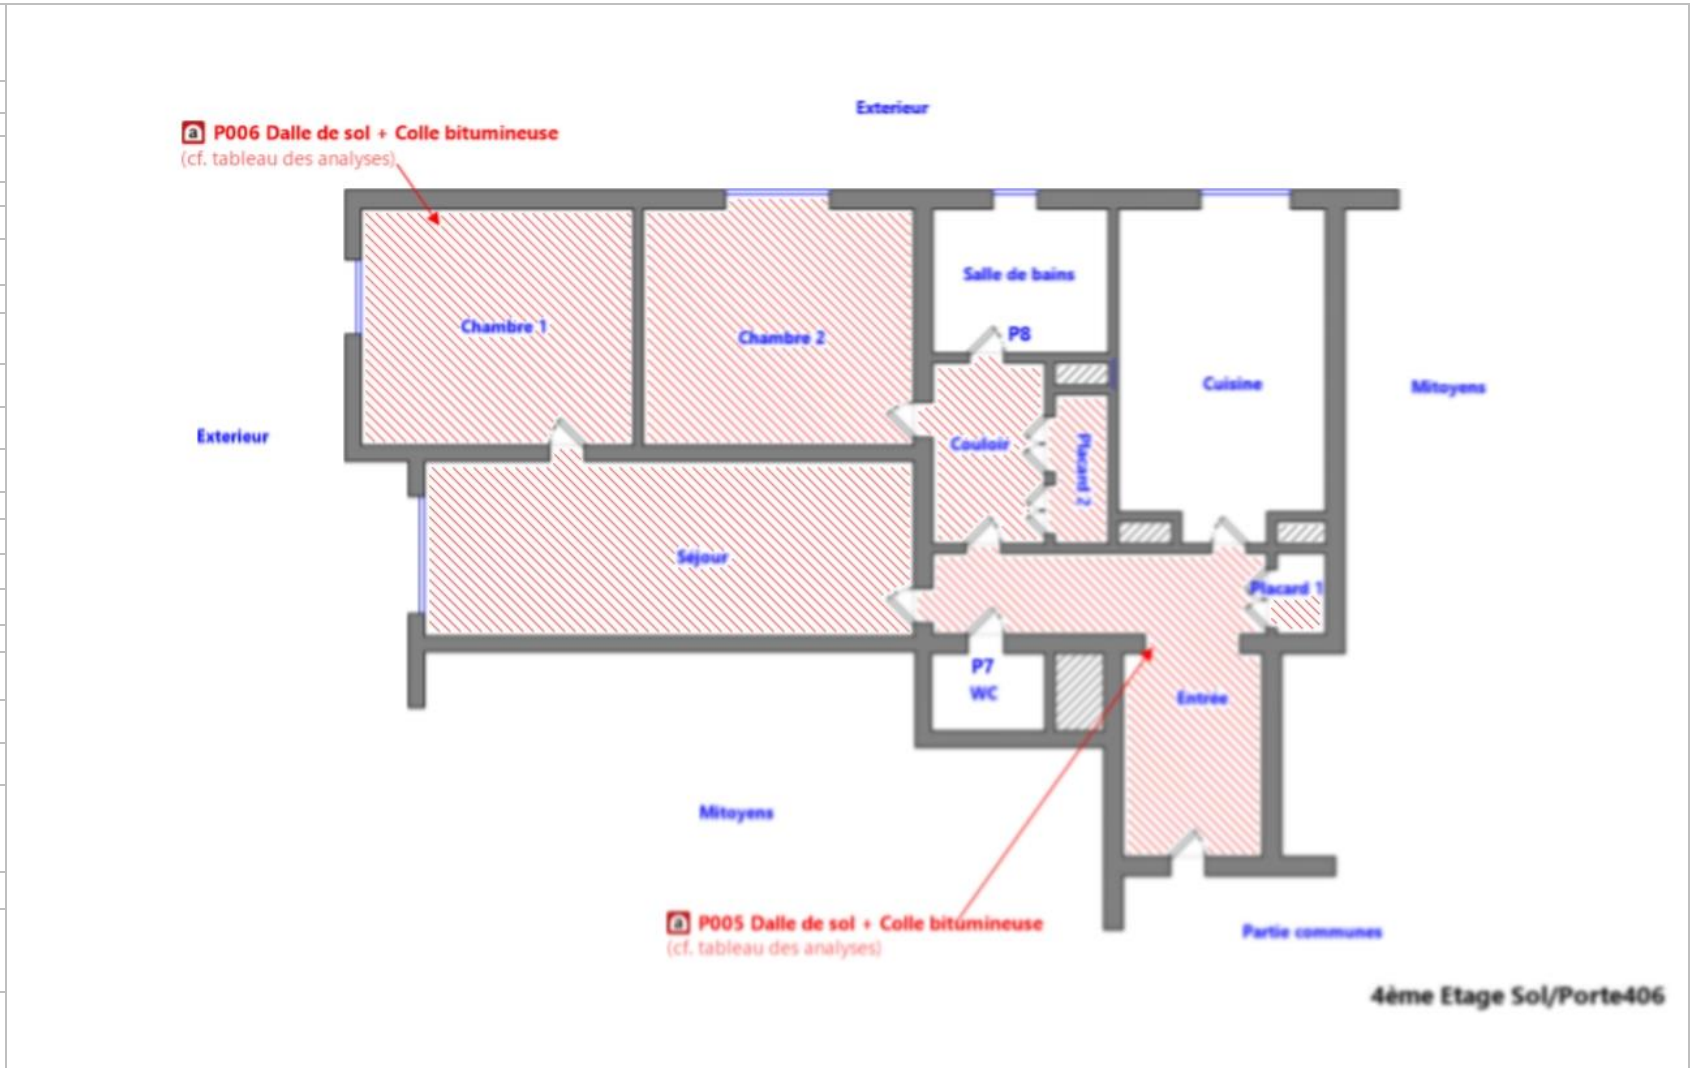
<b>Planche de repérage des matériaux et produits amiantés</b>
Affaire	M9405255
Opération	LANDREIN christelle
Site	13 Square de Lorient (13LDL0406) 77000 Melun
Date de réalisation	25/09/2023
<b>Matériaux et produits contenant de l'amiante</b>	
	Surface amianté
	Linéaire / paroi amianté (type 1)
	Linéaire / paroi amianté (type 2)
	Conduit amianté
<b>Sondages destructifs / Prélèvements</b>	
	Px Prélèvement Positif
	Px Prélèvement négatif
	S Sondage destructif
<b>Types de murs</b>	
	Mur Porteur
	Mur Cloison (type 1)
	Mur Cloison (type 2)
	Gaine technique
<b>Eléments ou pièces non visités</b>	
	Local non visitée
	Elément non visité

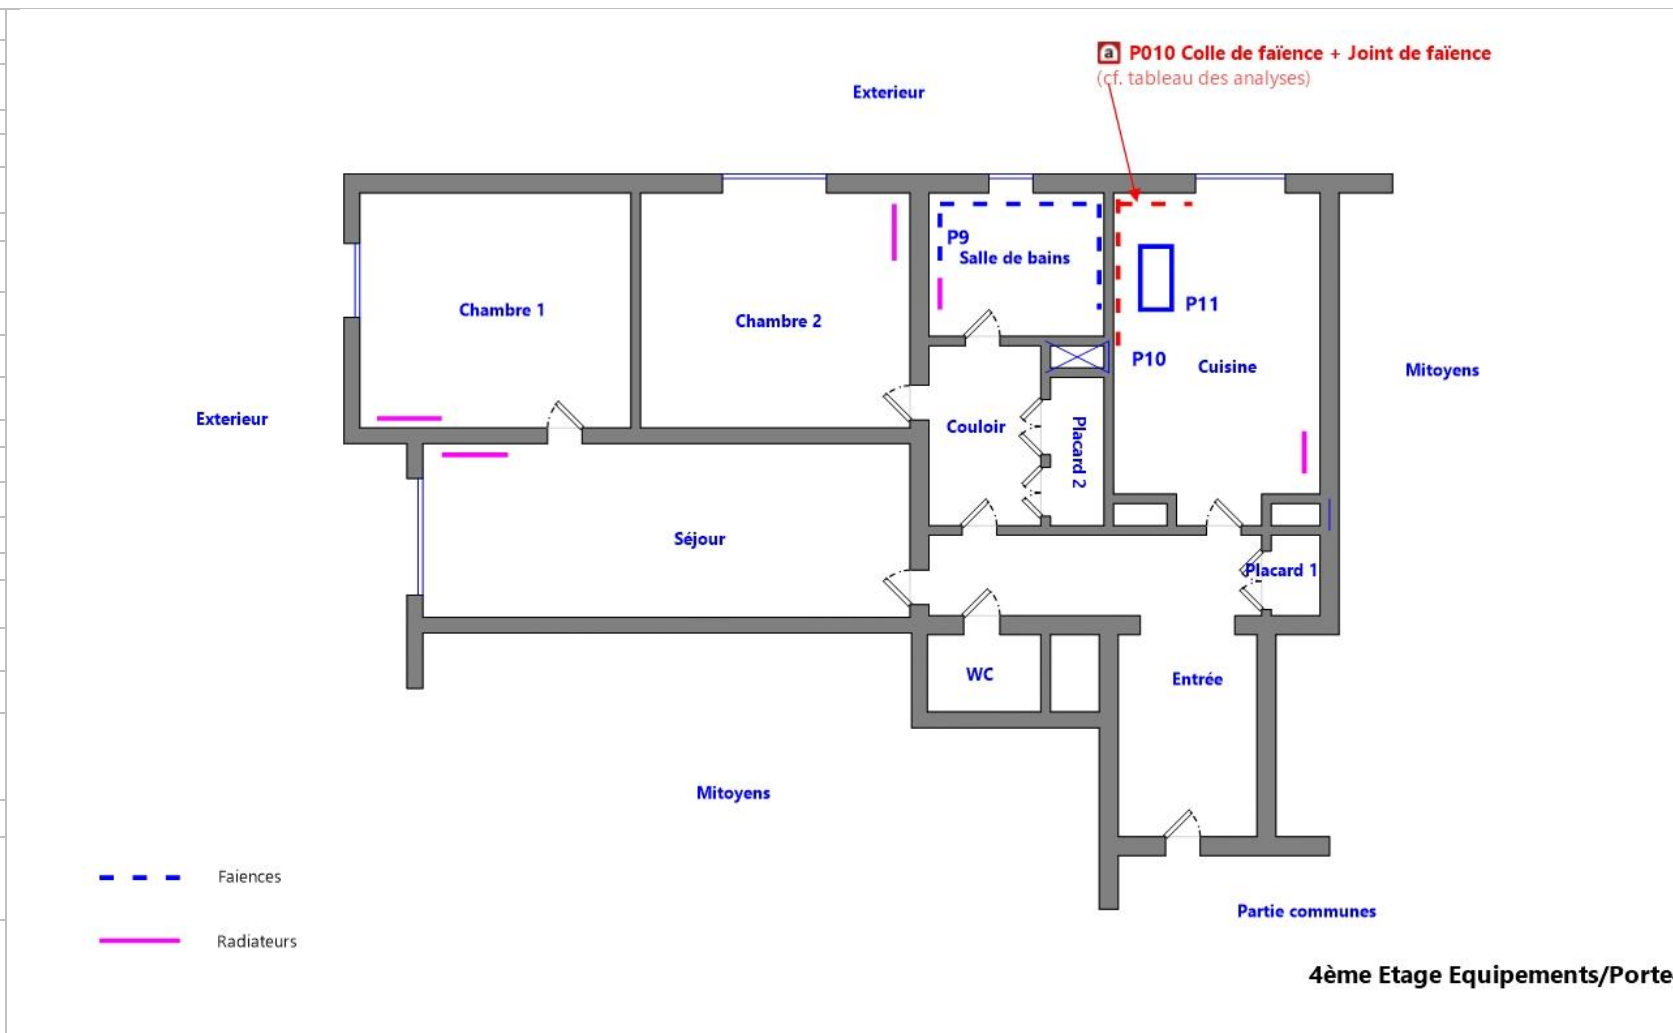
<b>Planche de repérage des matériaux et produits amiantés</b>
--	---

Affaire	M9405255
Opération	LANDREIN christelle
Site	13 Square de Lorient (13LDL0406)
	77000 Melun
Date de réalisation	25/09/2023
<b>Matériaux et produits contenant de l'amiante</b>	
	Surface amianté
	Linéaire / paroi amianté (type 1)
	Linéaire / paroi amianté (type 2)
	Conduit amianté
<b>Sondages destructifs / Prélèvements</b>	
	Px Prélèvement Positif
	Px Prélèvement négatif
	S Sondage destructif
<b>Types de murs</b>	
	Mur Porteur
	Mur Cloison (type 1)
	Mur Cloison (type 2)
	Gaine technique
<b>Éléments ou pièces non visités</b>	
	Local non visitée
	Élément non visité
