Rapport de repérage des matériaux et produits contenant de l'amiante avant démolition d'un immeuble bâti

Numéro de dossier : M2548651
Date d'intervention : 29/08/2023

13 Square de Lorient (13LDL0502)
77000 Melun

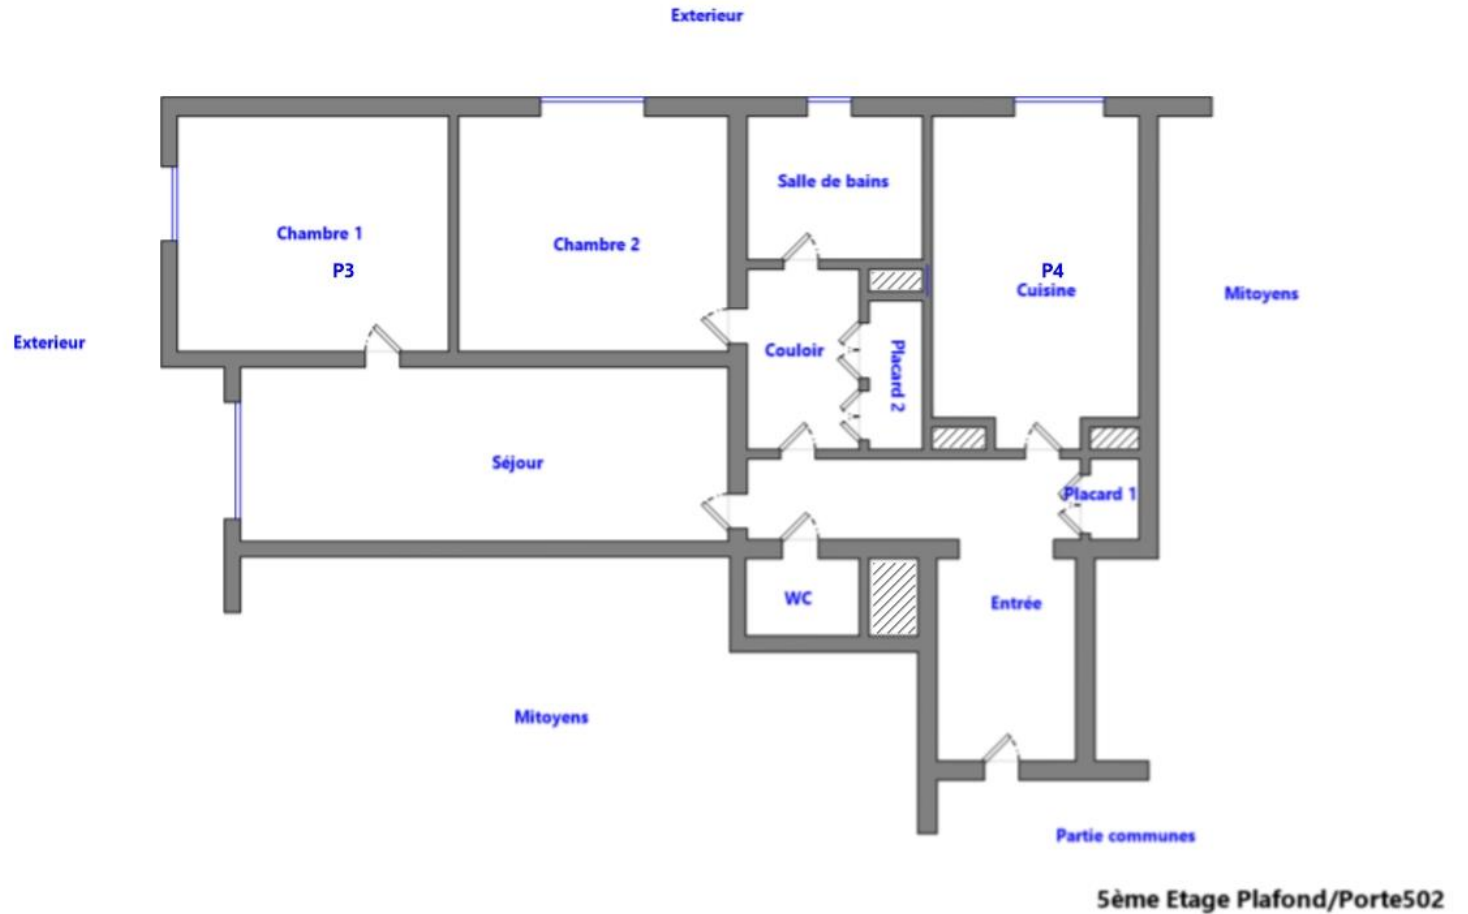
Planche de repérage des matériaux et produits amiantés
Affaire	M2548651
Opération	LANDREIN christelle
Site	13 Square de Lorient (13LDL0502)
	77000
	Melun
Date de réalisation	25/09/2023
Matériaux et produits contenant de l'amiante	
	Surface amianté
	Linéaire / paroi amianté (type 1)
	Linéaire / paroi amianté (type 2)
	Conduit amianté
Sondages destructifs / Prélèvements	
	Px Prélèvement Positif
	Px Prélèvement négatif
	S Sondage destructif
Types de murs	
	Mur Porteur
	Mur Cloison (type 1)
	Mur Cloison (type 2)
	Gaine technique
Eléments ou pièces non visités	
	Local non visitée
	Elément non visité

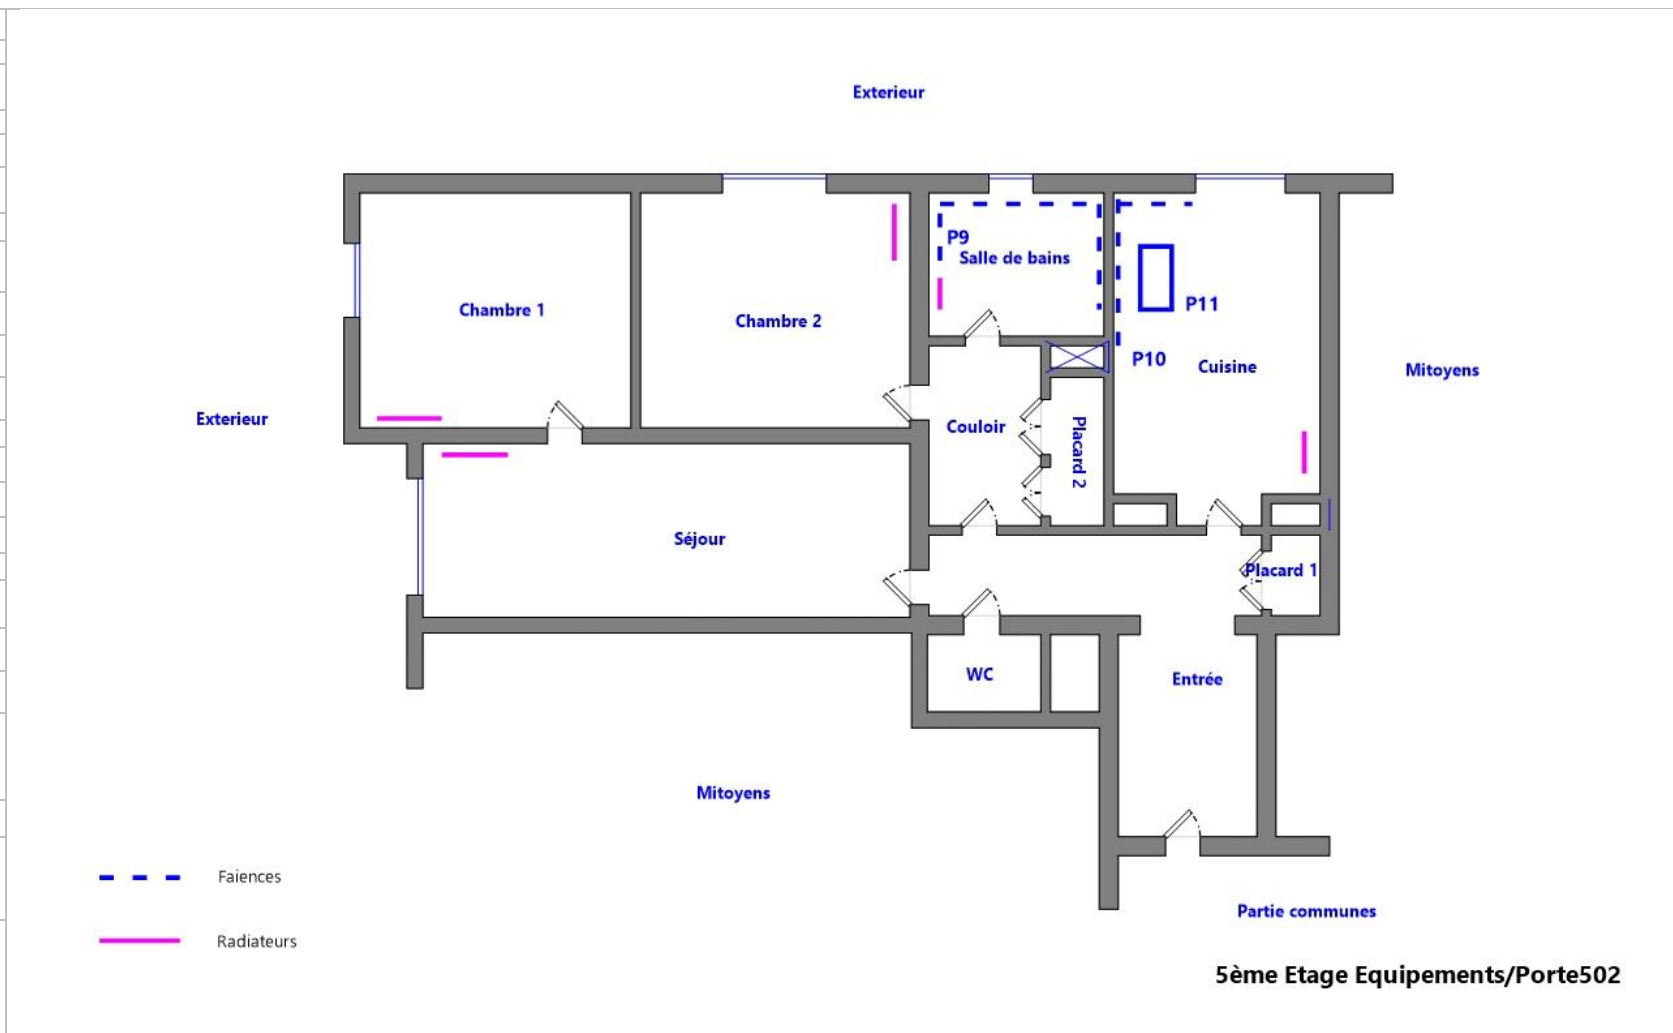
Affaire	M2548651
Opération	LANDREIN christelle
Site	13 Square de Lorient (13LDL0502)
	77000
	Melun
Date de réalisation	25/09/2023
Matériaux et produits contenant de l'amiante	
	Surface amianté
	Linéaire / paroi amianté (type 1)
	Linéaire / paroi amianté (type 2)
	Conduit amianté
Sondages destructifs / Prélèvements	
	Px Prélèvement Positif
	Px Prélèvement négatif
	S Sondage destructif
Types de murs	
	Mur Porteur
	Mur Cloison (type 1)
	Mur Cloison (type 2)
	Gaine technique
Éléments ou pièces non visités	
	Local non visitée
	Élément non visité
