Rapport de repérage des matériaux et produits contenant de l'amiante avant démolition d'un immeuble bâti

Numéro de dossier : M4538059
Date d'intervention : 21/09/2022

13 Square de Lorient (13LDL0504)
77000 Melun

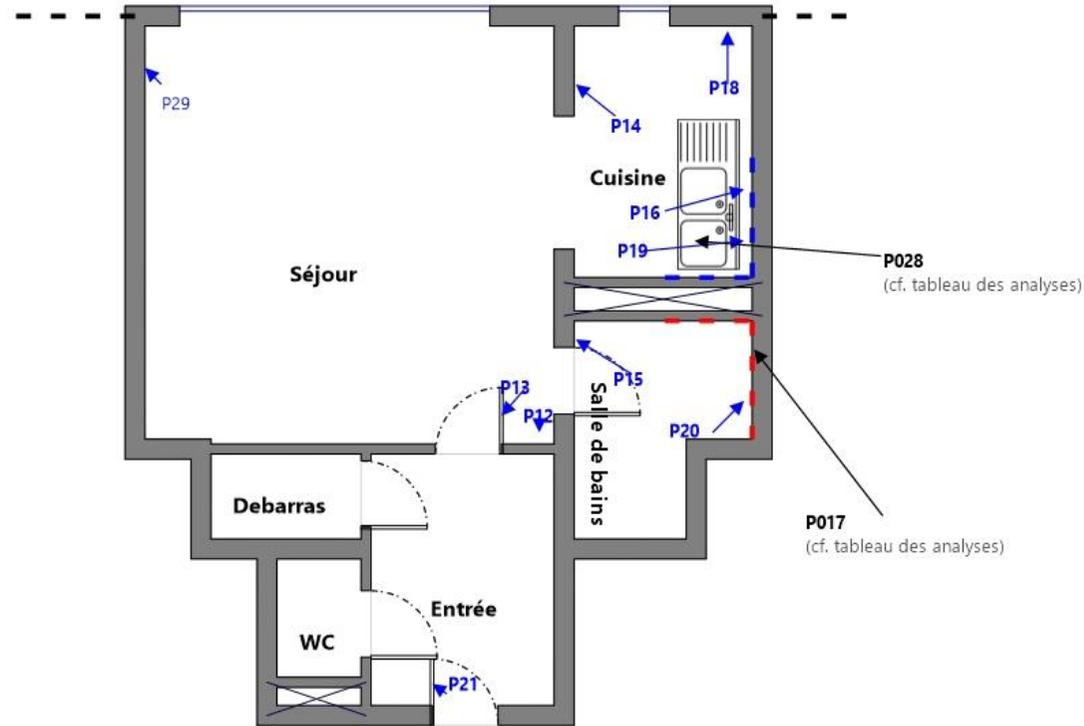
a ZPSO025 Couche1: Peinture décorative (pailletées, gouttelettes, ...) + Couche2: Enduit de jointoiment des plaques de plâtre + Couche3: Bande + Couche4: plaques de plâtre

Planche de repérage des matériaux et produits amiantés
Affaire	M4538059
Opération	BENDERDOUCH ala eddine
Site	13 Square de Lorient (13LDL0504)
	77000
	Melun
Date de réalisation	11/10/2022
Matériaux et produits contenant de l'amiante	
	Surface amianté
	Linéaire / paroi amianté (type 1)
	Linéaire / paroi amianté (type 2)
	Conduit amianté
Sondages destructifs / Prélèvements	
	Px Prélèvement Positif
	Px Prélèvement négatif
	S Sondage destructif
Types de murs	
	Mur Porteur
	Mur Cloison (type 1)
	Mur Cloison (type 2)
	Gaine technique
Eléments ou pièces non visités	
	Local non visitée
	Elément non visité
