Rapport de repérage des matériaux et produits contenant de l'amiante avant démolition d'un immeuble bâti

Numéro de dossier : M0786709
Date d'intervention : 21/09/2022

13 Square de Lorient (13LDL0601)
77000 Melun

Démolition appartement

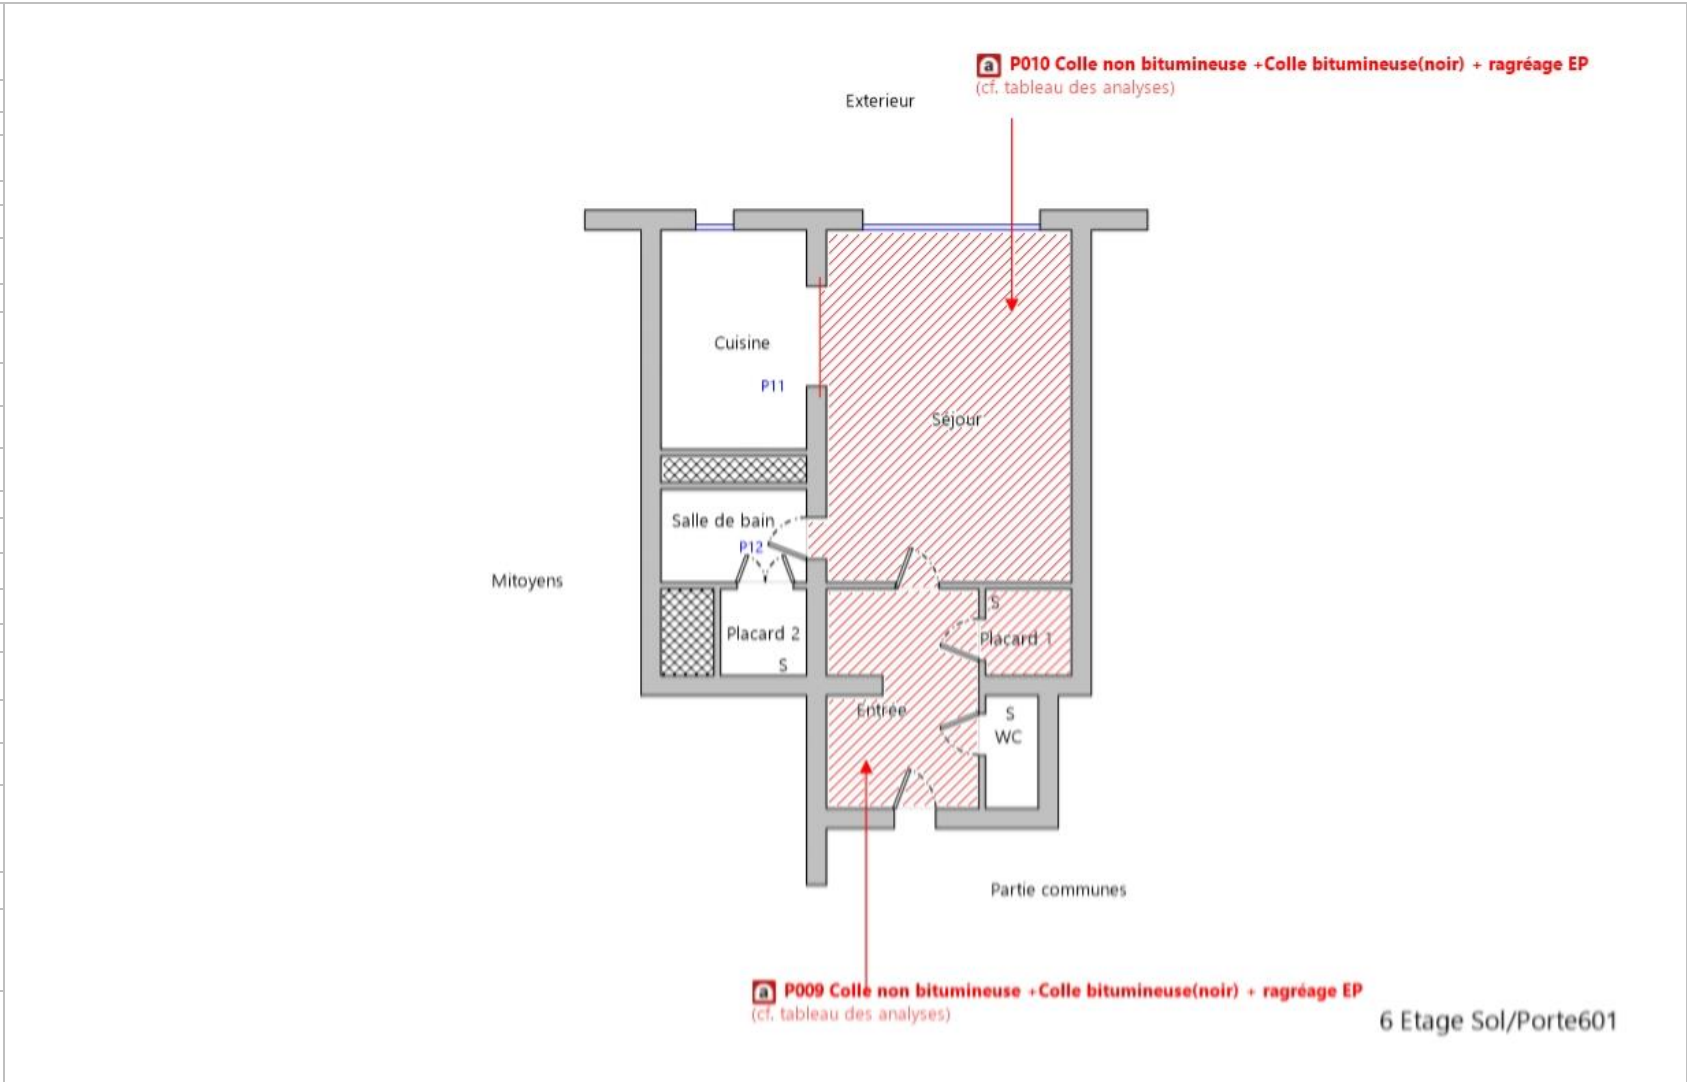
Planche de repérage des matériaux et produits amiantés
Affaire	M0786709
Opération	BENDERDOUCH ala eddine
Site	13 Square de Lorient (13LDL0601)
	77000
	Melun
Date de réalisation	11/10/2022
Matériaux et produits contenant de l'amiante	
	Surface amianté
	Linéaire / paroi amianté (type 1)
	Linéaire / paroi amianté (type 2)
	Conduit amianté
Sondages destructifs / Prélèvements	
	Px Prélèvement Positif
	Prélèvement négatif
	Sondage destructif
Types de murs	
	Mur Porteur
	Mur Cloison (type 1)
	Mur Cloison (type 2)
	Gaine technique
Eléments ou pièces non visités	
	Local non visitée
	Elément non visité

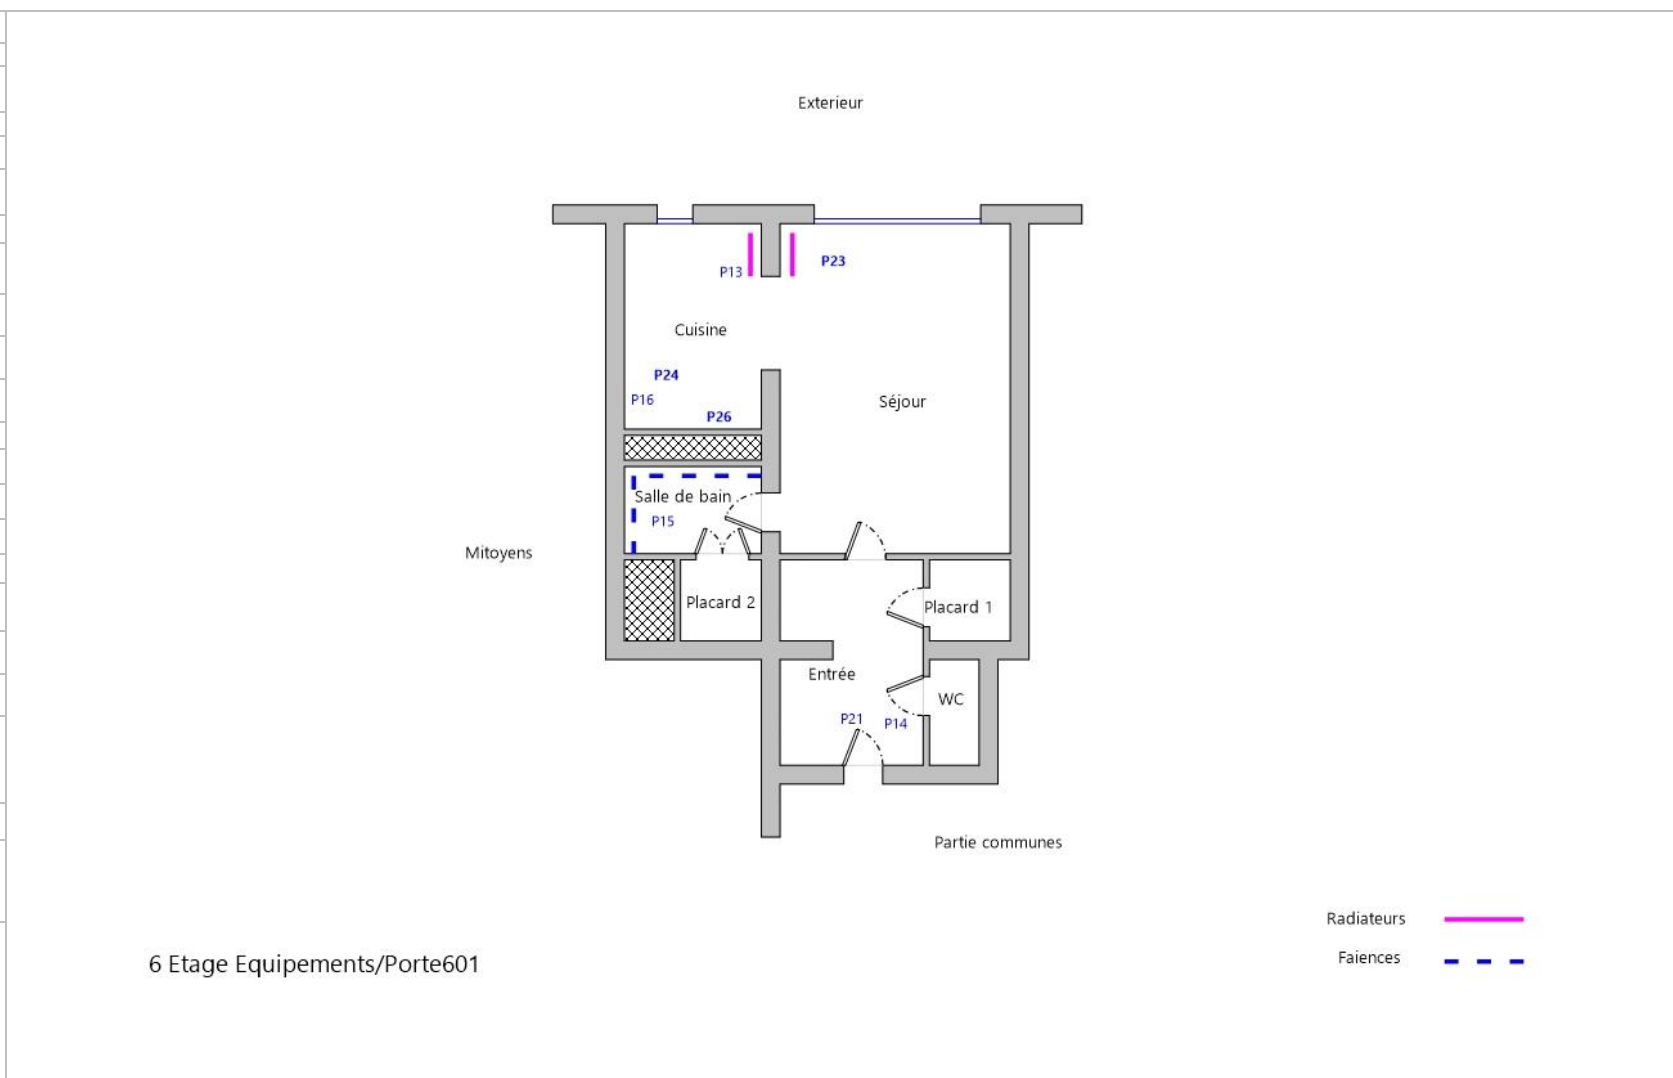
Planche de repérage des matériaux et produits amiantés
--	---

Affaire	M0786709
Opération	BENDERDOUCH ala eddine
Site	13 Square de Lorient (13LDL0601)
	77000
	Melun
Date de réalisation	11/10/2022
Matériaux et produits contenant de l'amiante	
	Surface amianté
	Linéaire / paroi amianté (type 1)
	Linéaire / paroi amianté (type 2)
	Conduit amianté
Sondages destructifs / Prélèvements	
	Px Prélèvement Positif
	Px Prélèvement négatif
	S Sondage destructif
Types de murs	
	Mur Porteur
	Mur Cloison (type 1)
	Mur Cloison (type 2)
	Gaine technique
Eléments ou pièces non visités	
	Local non visitée
	Elément non visité
