Rapport de Repérage Amiante Avant réalisation de démolition dans un immeuble bâti

Numéro de dossier : M3210822
Date d'intervention : 09/02/2022

13LDL0604
13 Square de Lorient (13LDL0604)
77000 Melun

11ème étage PORTE 04 : Entrée, WC, Debarras, Séjour, Cuisine, Salle de bains

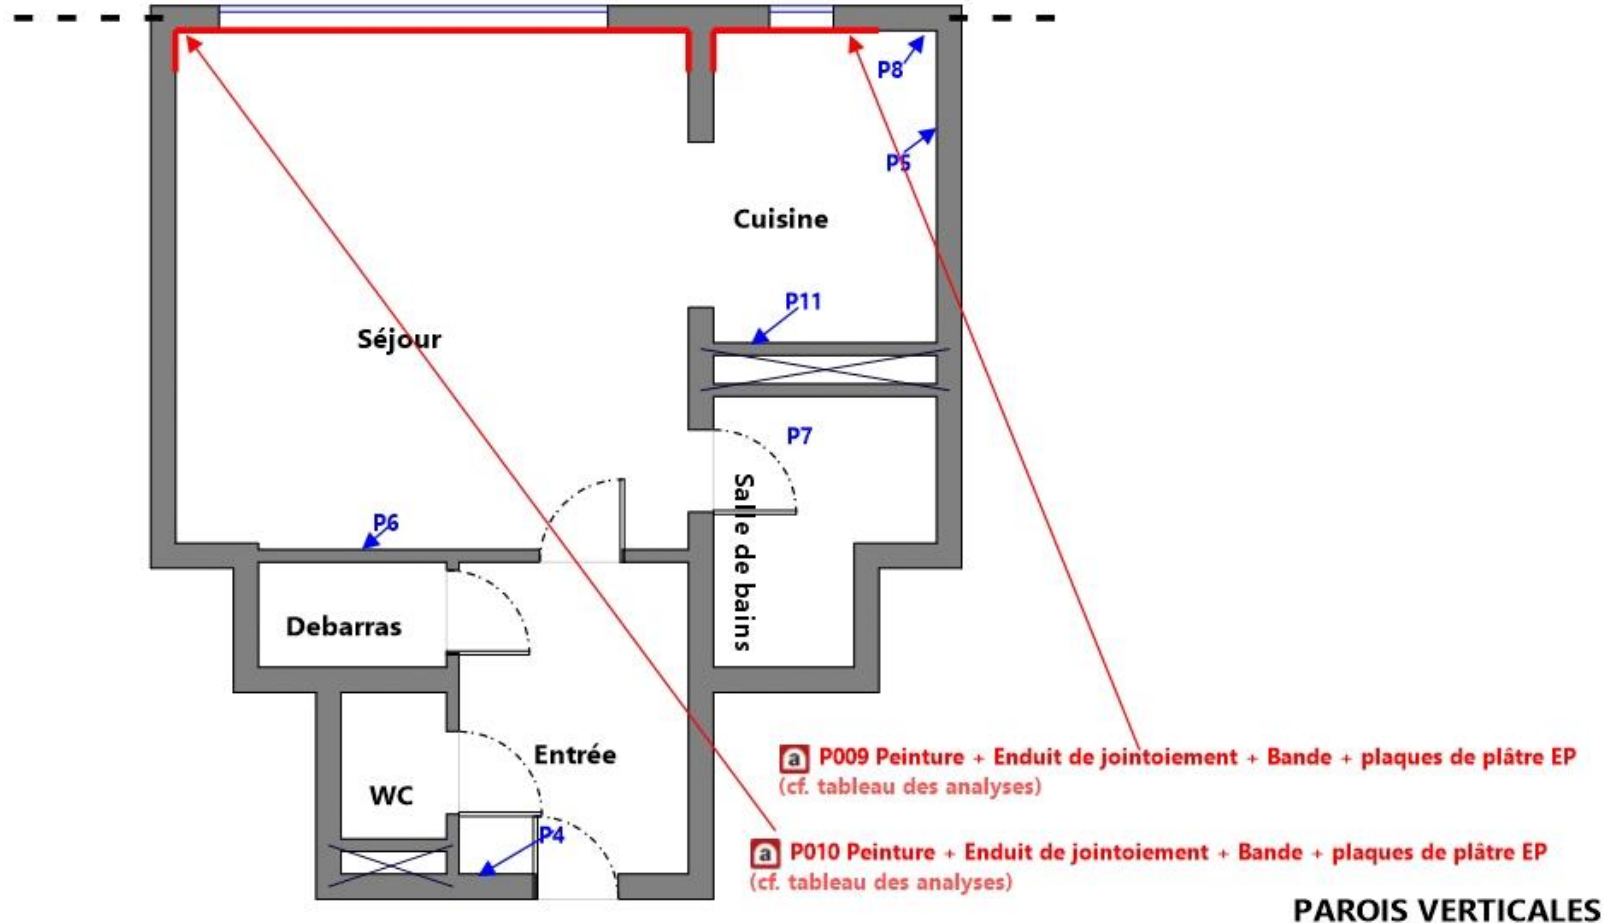
Planche de repérage des matériaux et produits amiantés
Affaire	M3210822
Opération	WACHE kévin
Site	13LDL0604
	13 Square de Lorient (13LDL0604)
	77000 Melun
Date de réalisation	24/02/2022
Matériaux et produits contenant de l'amiante	
	Surface amianté
	Linéaire / paroi amianté (type 1)
	Linéaire / paroi amianté (type 2)
	Conduit amianté
Sondages destructifs / Prélèvements	
	Prélèvement Positif
	Prélèvement négatif
	Sondage destructif
Types de murs	
	Mur Porteur
	Mur Cloison (type 1)
	Mur Cloison (type 2)
	Gaine technique
Eléments ou pièces non visités	
	Local non visitée
	Elément non visité

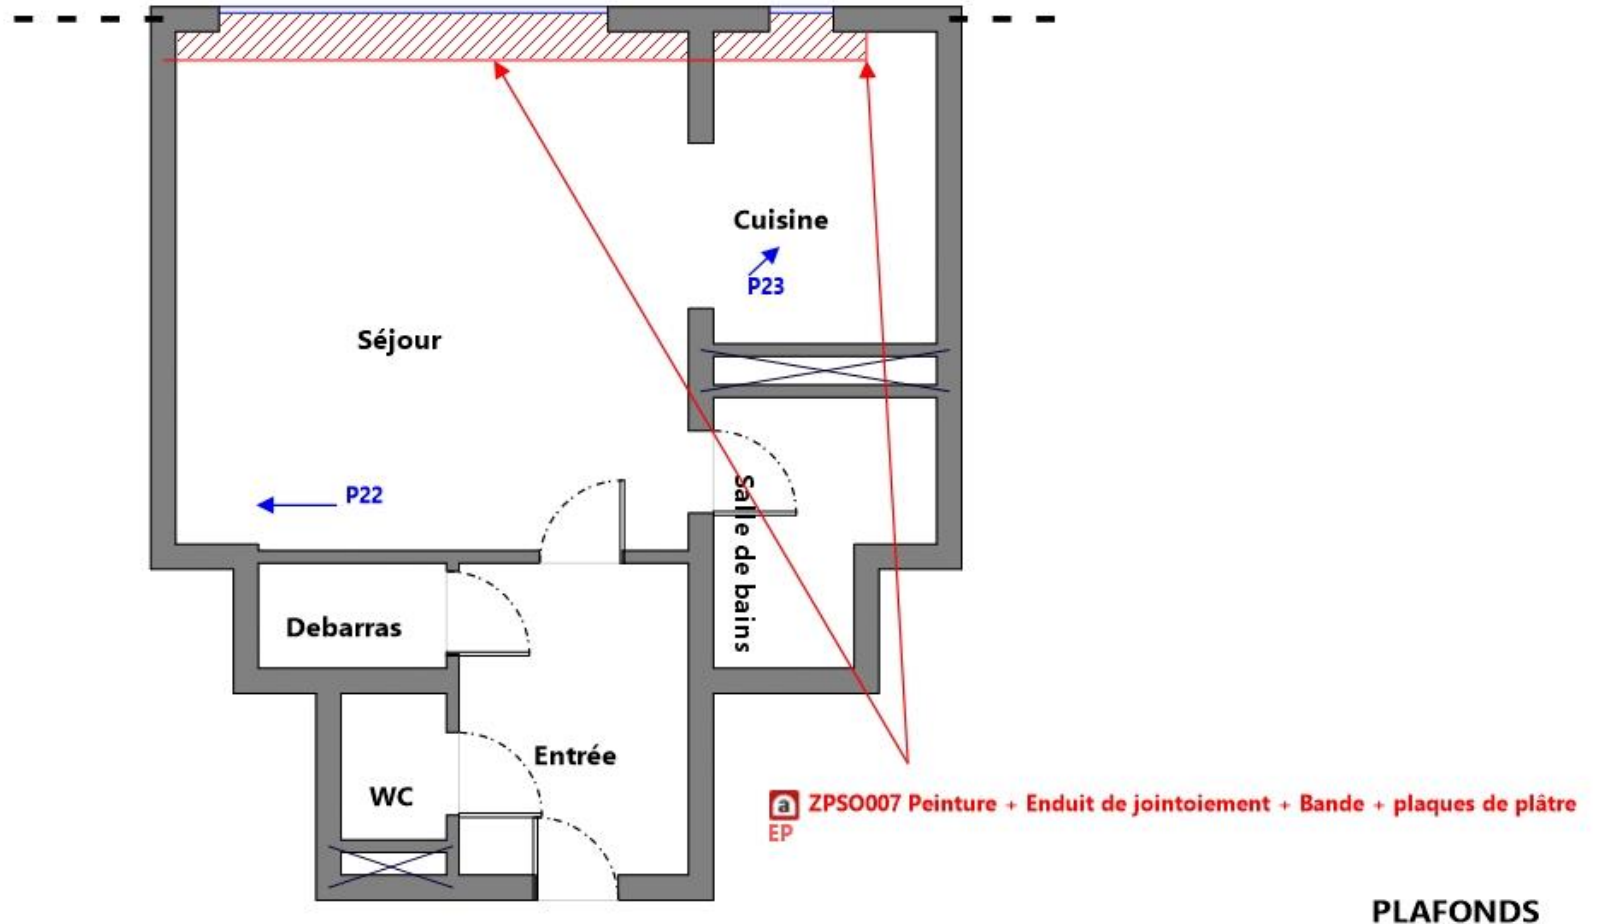
Planche de repérage des matériaux et produits amiantés
Affaire	M3210822
Opération	WACHE kévin
Site	13LDL0604
	13 Square de Lorient (13LDL0604)
	77000 Melun
Date de réalisation	24/02/2022
Matériaux et produits contenant de l'amiante	
	Surface amianté
	Linéaire / paroi amianté (type 1)
	Linéaire / paroi amianté (type 2)
	Conduit amianté
Sondages destructifs / Prélèvements	
	Prélèvement Positif
	Prélèvement négatif
	Sondage destructif
Types de murs	
	Mur Porteur
	Mur Cloison (type 1)
	Mur Cloison (type 2)
	Gaine technique
Eléments ou pièces non visités	
	Local non visitée
	Elément non visité

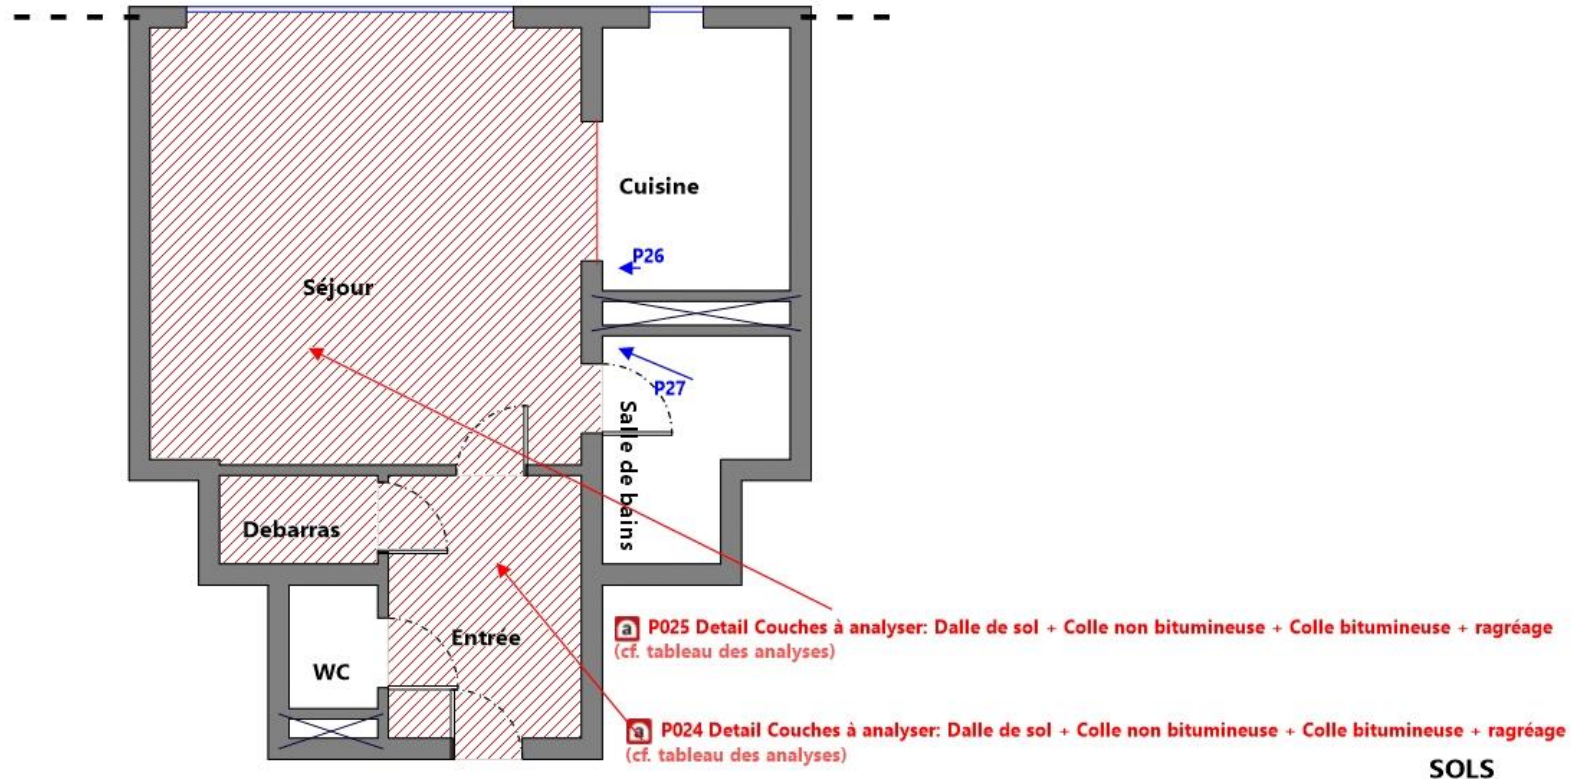
Planche de repérage des matériaux et produits amiantés
Affaire	M3210822
Opération	WACHE kévin
Site	13LDL0604
	13 Square de Lorient (13LDL0604)
	77000 Melun
Date de réalisation	24/02/2022
Matériaux et produits contenant de l'amiante	
	Surface amianté
	Linéaire / paroi amianté (type 1)
	Linéaire / paroi amianté (type 2)
	Conduit amianté
Sondages destructifs / Prélèvements	
	Px Prélèvement Positif
	Px Prélèvement négatif
	S Sondage destructif
Types de murs	
	Mur Porteur
	Mur Cloison (type 1)
	Mur Cloison (type 2)
	Gaine technique
Éléments ou pièces non visités	
	Local non visitée
	Élément non visité
