## Rapport de repérage des matériaux et produits contenant de l'amiante avant démolition d'un immeuble bâti

Numéro de dossier : M1589808  
Date d'intervention : 13/06/2022

13 Square de Lorient (13LDL0606)  
77000 Melun

Lot numéro 13LDL0606,

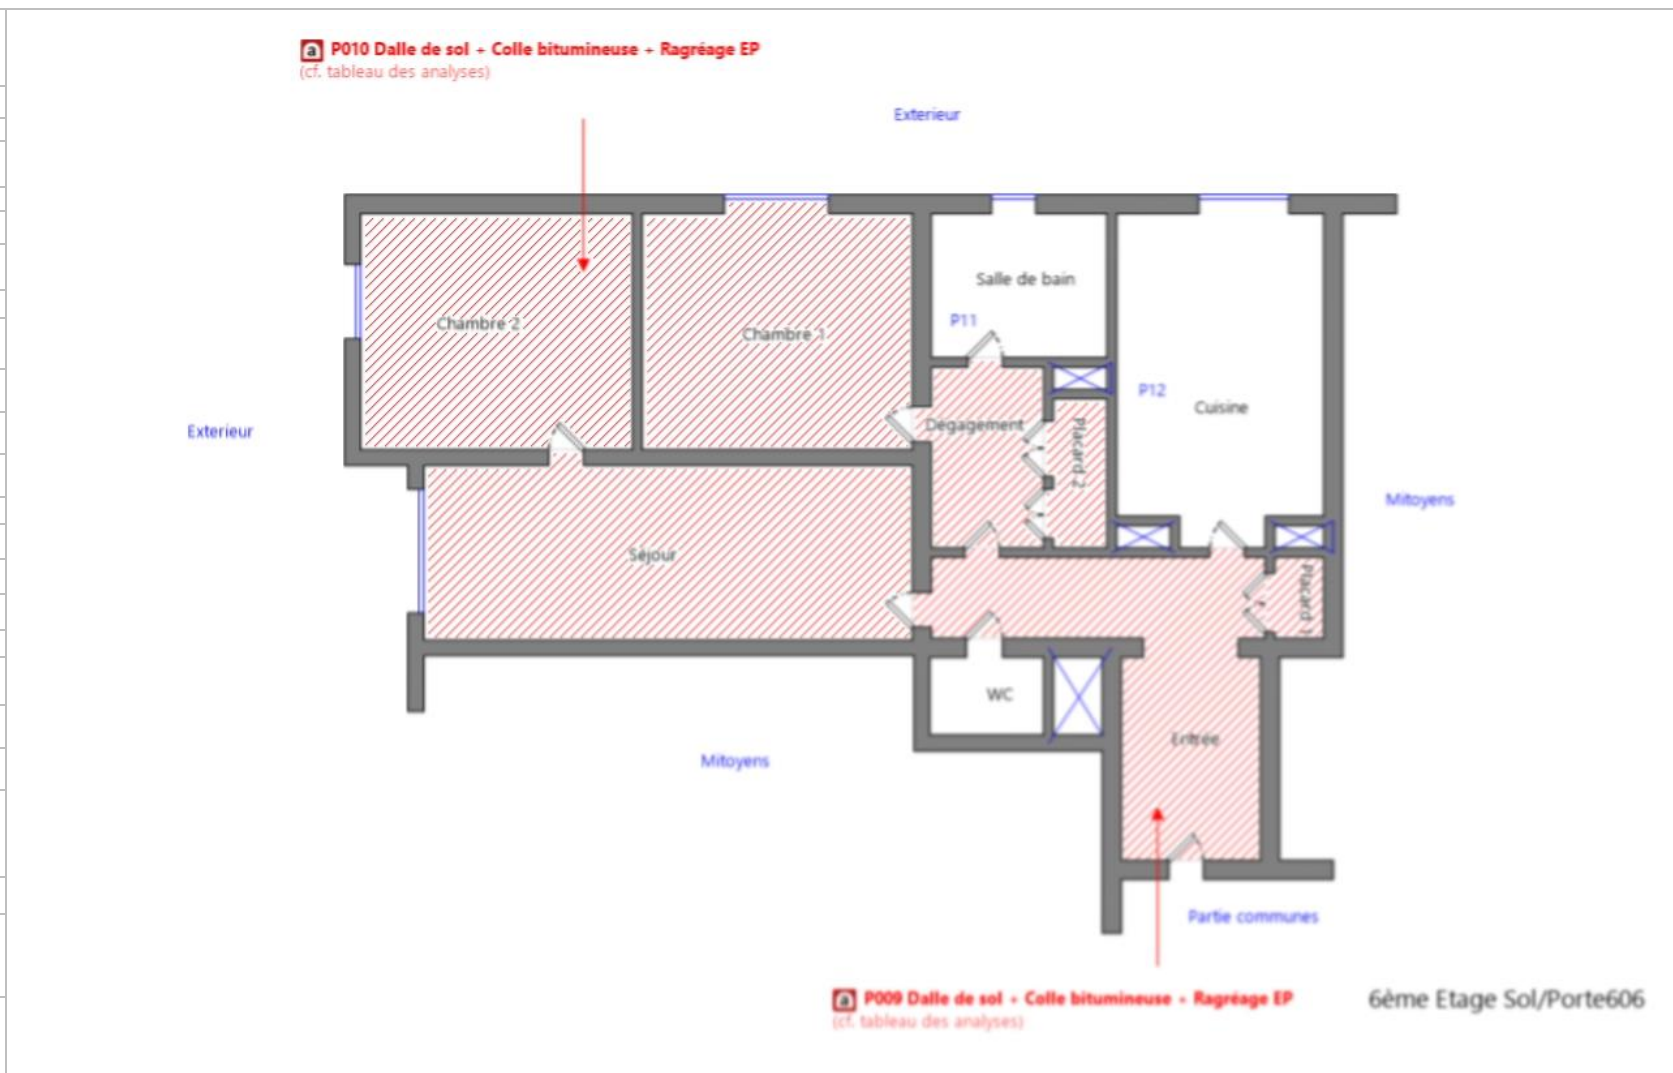
6ème Etage Plafond/Porte606

<b>Planche de repérage des matériaux et produits amiantés</b>
Affaire	M1589808
Opération	LANDREIN christelle
Site	13 Square de Lorient (13LDL0606)
	77000
	Melun
Date de réalisation	28/06/2022
<b>Matériaux et produits contenant de l'amiante</b>	
	Surface amianté
	Linéaire / paroi amianté (type 1)
	Linéaire / paroi amianté (type 2)
	Conduit amianté
<b>Sondages destructifs / Prélèvements</b>	
	Px Prélèvement Positif
	Px Prélèvement négatif
	S Sondage destructif
<b>Types de murs</b>	
	Mur Porteur
	Mur Cloison (type 1)
	Mur Cloison (type 2)
	Gaine technique
<b>Eléments ou pièces non visités</b>	
	Local non visitée
	Elément non visité

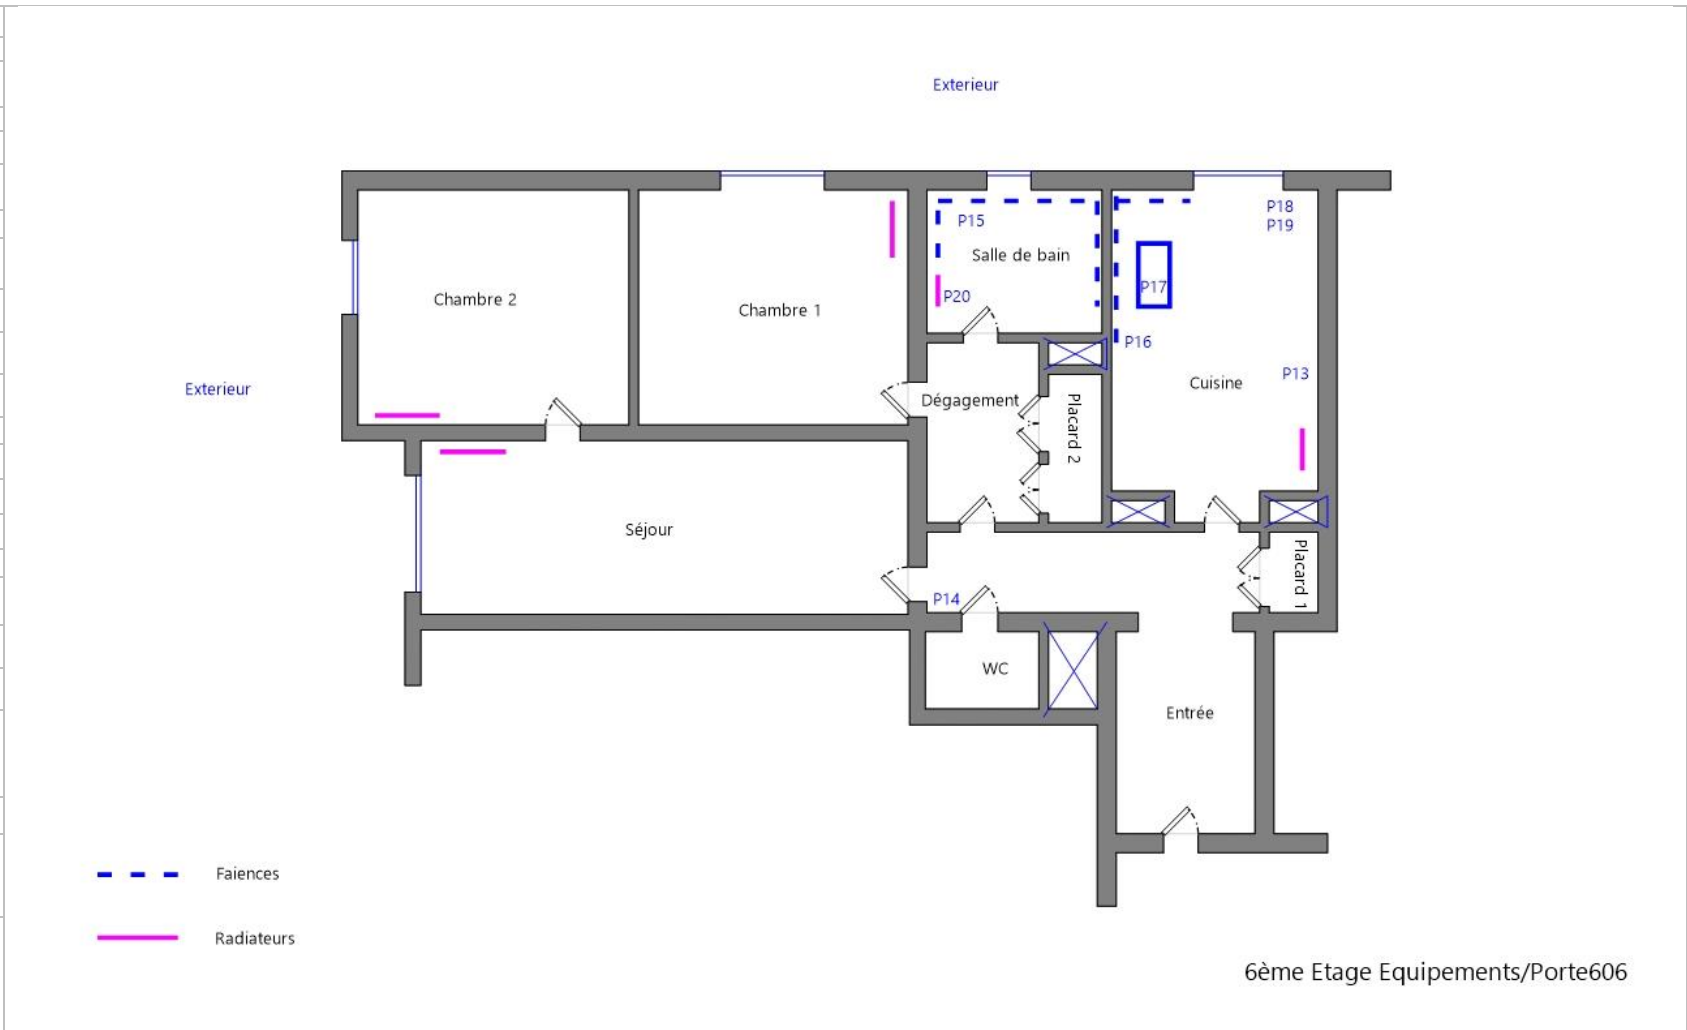
<b>Planche de repérage des matériaux et produits amiantés</b>
--	---

Affaire	M1589808
Opération	LANDREIN christelle
Site	13 Square de Lorient (13LDL0606)
	77000
	Melun
Date de réalisation	28/06/2022
<b>Matériaux et produits contenant de l'amiante</b>	
	Surface amianté
	Linéaire / paroi amianté (type 1)
	Linéaire / paroi amianté (type 2)
	Conduit amianté
<b>Sondages destructifs / Prélèvements</b>	
	Px Prélèvement Positif
	Prélèvement négatif
	Sondage destructif
<b>Types de murs</b>	
	Mur Porteur
	Mur Cloison (type 1)
	Mur Cloison (type 2)
	Gaine technique
<b>Éléments ou pièces non visités</b>	
	Local non visitée
	Élément non visité

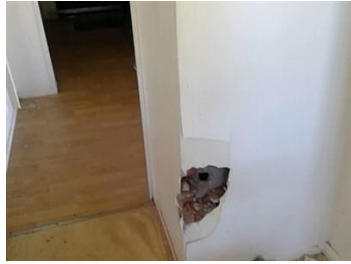
Localisation	n° de sondage	Zone	Prélèvement effectué / Sondage et extension	Echantillon	Analyse	Photo
Séjour	1	Gaines	Aucun prélèvement	<p><u>Identifiant:</u> M003  <u>Description:</u> Briques + Béton  <u>Composant de la construction:</u> 3 - Parois verticales intérieures - Gaines et coffres verticaux  <u>Partie à sonder:</u> -Gaines  <u>Justificatif:</u> Matériau qui par nature ne contient pas d'amiante</p>

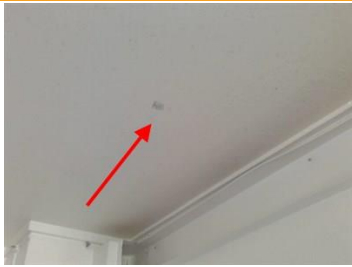
Placard 1	2	Plafond	Sondage et extension de la ZPSO du ou des prélèvement(s) : P007, P008	<p><u>Identifiant:</u> ZPSO005</p> <p><u>Echantillon:</u> M1589808/P007, réf. labo.: 22RB013497-007 M1589808/P008, réf. labo.: 22RB013497-008</p> <p><u>Description:</u> Peinture + Enduit à base de plâtre</p> <p><u>Composant de la construction:</u> 4 - Plafonds et faux plafonds - Plafonds</p> <p><u>Partie à sonder:</u> Peinture + Enduit à base de plâtre</p> <p><u>Justificatif:</u> Après analyse en laboratoire</p>	<p><u>Analyse:</u> P007, P008</p>	Idem photo : P008; P007
Cuisine	3	Plafond	Oui Cuisine : Plafond	<p><u>Identifiant:</u> ZPSO005</p> <p><u>Echantillon:</u> M1589808/P007, réf. labo.: 22RB013497-007 M1589808/P008, réf. labo.: 22RB013497-008</p> <p><u>Description:</u> Peinture + Enduit à base de plâtre</p> <p><u>Composant de la construction:</u> 4 - Plafonds et faux plafonds - Plafonds</p> <p><u>Partie à sonder:</u> Peinture + Enduit à base de plâtre</p> <p><u>Justificatif:</u> Après analyse en laboratoire</p>	<p><u>Analyse:</u> P008</p> <p><u>Partie analysée par le laboratoire:</u> - Matériau (pulvérulent) (marron) ; matériau de type peinture (blanc) ; matériau semi-dur (blanc) : Absence d'amiante</p>

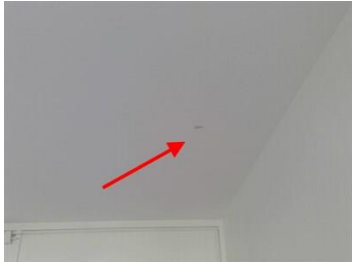
Salle de bain	4	Plafond	Sondage et extension de la ZPSO du ou des prélèvement(s) : P007, P008	<p><u>Identifiant:</u> ZPSO005</p> <p><u>Echantillon:</u> M1589808/P007, réf. labo.: 22RB013497-007 M1589808/P008, réf. labo.: 22RB013497-008</p> <p><u>Description:</u> Peinture + Enduit à base de plâtre</p> <p><u>Composant de la construction:</u> 4 - Plafonds et faux plafonds - Plafonds</p> <p><u>Partie à sonder:</u> Peinture + Enduit à base de plâtre</p> <p><u>Justificatif:</u> Après analyse en laboratoire</p>	<p><u>Analyse:</u> P007, P008</p>	Idem photo : P008; P007
Séjour	5	Plafond	Oui Séjour : Plafond	<p><u>Identifiant:</u> ZPSO005</p> <p><u>Echantillon:</u> M1589808/P007, réf. labo.: 22RB013497-007 M1589808/P008, réf. labo.: 22RB013497-008</p> <p><u>Description:</u> Peinture + Enduit à base de plâtre</p> <p><u>Composant de la construction:</u> 4 - Plafonds et faux plafonds - Plafonds</p> <p><u>Partie à sonder:</u> Peinture + Enduit à base de plâtre</p> <p><u>Justificatif:</u> Après analyse en laboratoire</p>	<p><u>Analyse:</u> P007</p> <p><u>Partie analysée par le laboratoire:</u> - Matériau de type système d'enduit peinture (blanc) ; matériau semi-dur (blanc) : Absence d'amiante</p>

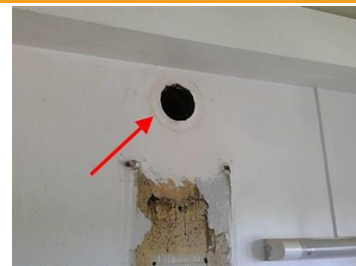
Localisation	n° de sondage	Zone	Prélèvement effectué / Sondage et extension	Echantillon	Analyse	Photo
Cuisine	1	Conduits	Aucun prélèvement	<p><u>Identifiant:</u> M004  <u>Description:</u> Conduits  <u>Composant de la construction:</u> 6 - Conduits et accessoires intérieurs - Conduits de fluides (air, eau, vapeur, fumée, échappement, autres fluides)  <u>Partie à sonder:</u> -Conduits  <u>Justificatif:</u> Matériau qui par nature ne contient pas d'amiante</p>

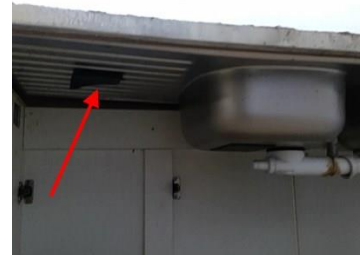
Localisation	n° de sondage	Zone	Prélèvement effectué / Sondage et extension	Echantillon	Analyse	Photo
Cuisine	1	Sous évier	Oui Cuisine : Sous évier	<p><u>Identifiant:</u> ZPSO012  <u>Réf. échantillon:</u> M1589808/P017  <u>Réf. laboratoire:</u> 22RB013497-017  <u>Description:</u> Plaques souples bitumineuses antivibratiles  <u>Composant de la construction:</u> 8 - Équipements divers et accessoires - Portes de placard, baignoires et éviers métalliques  <u>Partie à sonder:</u> Plaques souples bitumineuses antivibratiles  <u>Justificatif:</u> Après analyse en laboratoire</p>	<p><u>Analyse:</u> P017  <u>Partie analysée par le laboratoire:</u>            - Phase 2 Matériau souple (polymérisé) (transparent) ; matériau souple bitumineux (noir)            Absence d'amiante</p>
