Rapport de repérage des matériaux et produits contenant de l'amiante avant démolition d'un immeuble bâti

Numéro de dossier : M9300317
Date d'intervention : 03/04/2024

13 Square de Lorient (13LDL0608)
77000 Melun

Démolition du logement

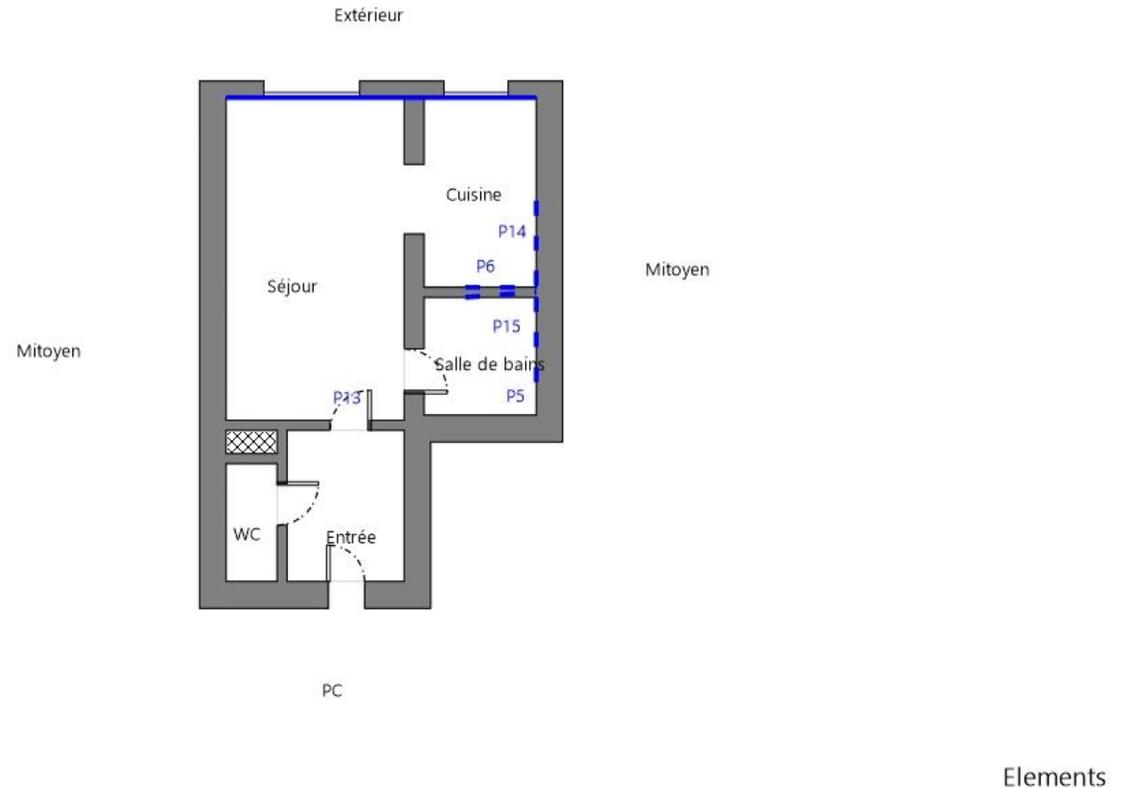
Planche de repérage des matériaux et produits amiantés
--	---

Prélèvement	Description Expert	Description laboratoire	Résultat Laboratoire
P001	<u>Identifiant:</u> ZPSO001 <u>Description:</u> Peinture + enduits à base de plâtre	- Phase 2 Matériau de type maillage de fibres et liant (blanc) ; matériau de type système d'enduit peinture (blanc) ; matériau semi-dur de type plâtre (blanc) Absence d'amiante	Absence d'amiante
P002	<u>Identifiant:</u> ZPSO001 <u>Description:</u> Peinture + enduits à base de plâtre	- Phase 2 Matériau de type maillage de fibres et liant (blanc) ; matériau de type système d'enduit peinture (vert) ; matériau dur de type mortier, béton, chape (gris) Absence d'amiante	Absence d'amiante
P003	<u>Identifiant:</u> ZPSO002 <u>Description:</u> Peinture + enduits à base de plâtre	- Phase 2 Matériau de type maillage de fibres et liant (blanc) ; matériau de type système d'enduit peinture (blanc) ; matériau dur de type mortier, béton, chape (gris) Absence d'amiante	Absence d'amiante
