Rapport de repérage des matériaux et produits contenant de l'amiante avant démolition d'un immeuble bâti

Numéro de dossier : M6316958
Date d'intervention : 04/05/2023

13 Square de Lorient (13LDL0702)
77000 Melun

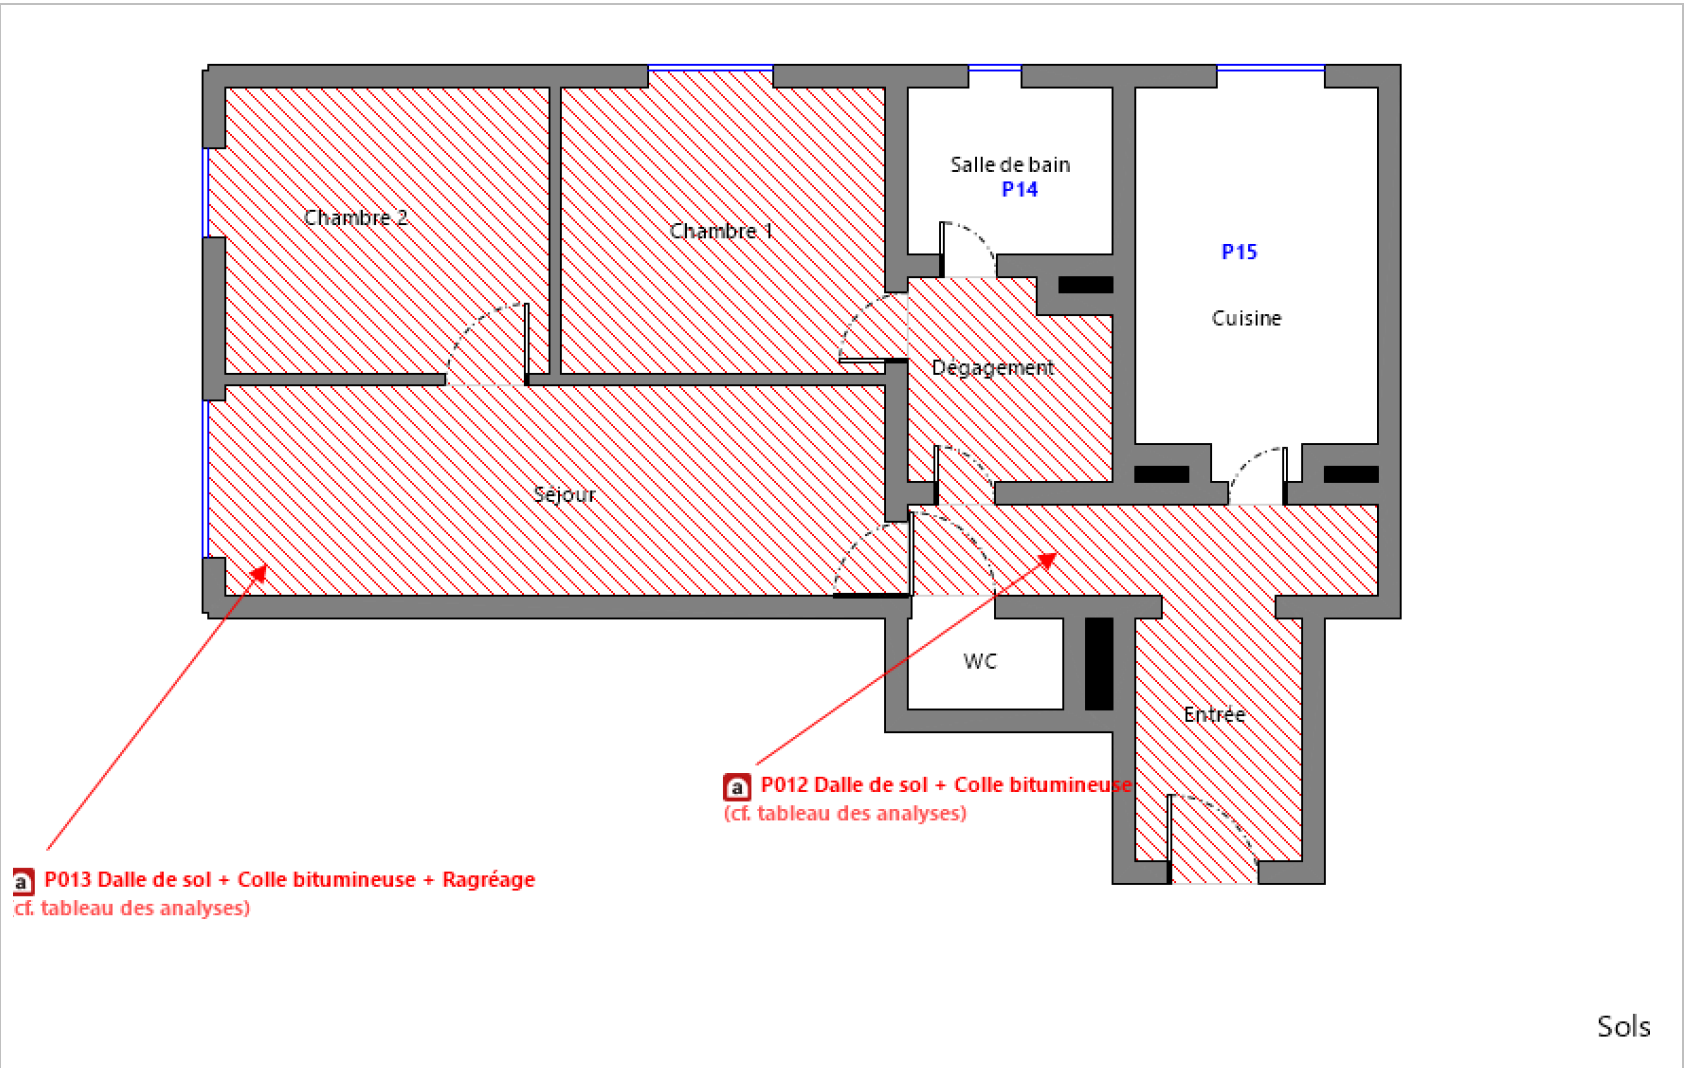
Plafonds

Planche de repérage des matériaux et produits amiantés
Affaire	M6316958
Opération	SAGET Frédéric
Site	13 Square de Lorient (13LDL0702) 77000 Melun
Date de réalisation	12/05/2023
Matériaux et produits contenant de l'amiante	
	Surface amianté
	Linéaire / paroi amianté (type 1)
	Linéaire / paroi amianté (type 2)
	Conduit amianté
Sondages destructifs / Prélèvements	
	Px Prélèvement Positif
	Px Prélèvement négatif
	S Sondage destructif
Types de murs	
	Mur Porteur
	Mur Cloison (type 1)
	Mur Cloison (type 2)
	Gaine technique
Éléments ou pièces non visités	
	Local non visitée
	Élément non visité

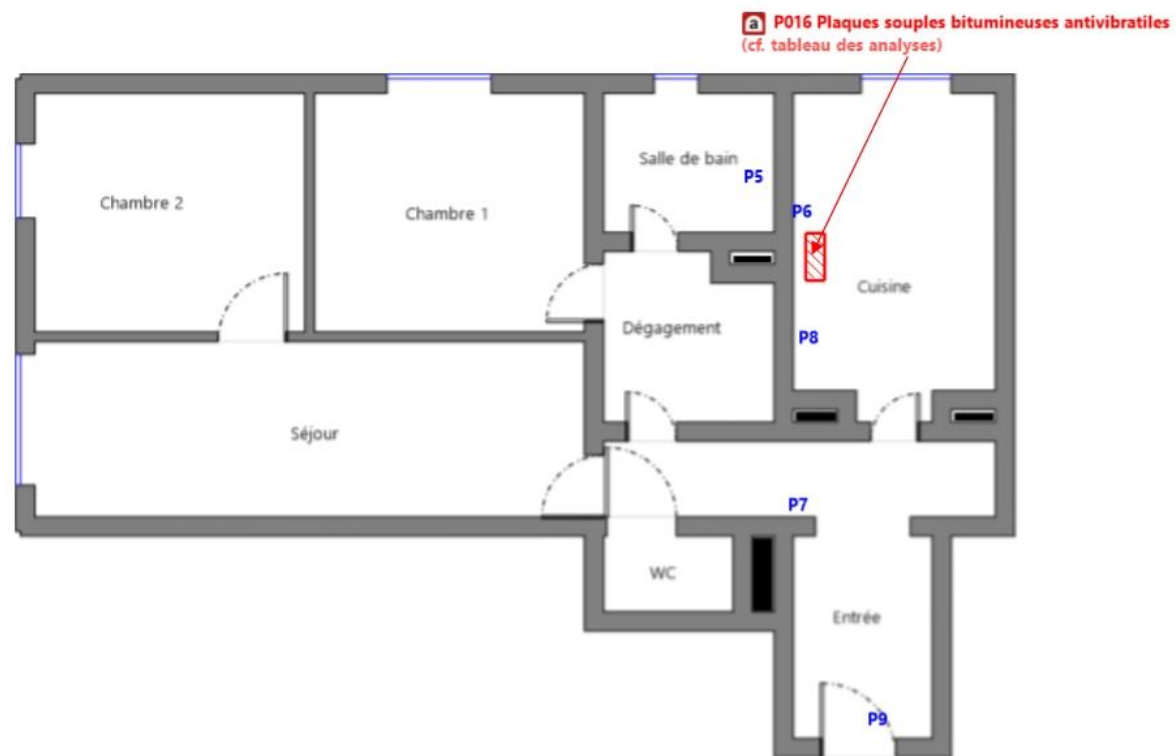
Sols

Affaire	M6316958
Opération	SAGET Frédéric
Site	13 Square de Lorient (13LDL0702)
	77000
	Melun
Date de réalisation	12/05/2023
Matériaux et produits contenant de l'amiante	
	Surface amianté
	Linéaire / paroi amianté (type 1)
	Linéaire / paroi amianté (type 2)
	Conduit amianté
Sondages destructifs / Prélèvements	
	Prélèvement Positif
	Prélèvement négatif
	Sondage destructif
Types de murs	
	Mur Porteur
	Mur Cloison (type 1)
	Mur Cloison (type 2)
	Gaine technique
Eléments ou pièces non visités	
	Local non visitée
	Élément non visité
