Rapport de repérage des matériaux et produits contenant de l'amiante avant démolition d'un immeuble bâti

Numéro de dossier : M7906173
Date d'intervention : 14/06/2022

13 Square de Lorient (13LDL0706)
77000 Melun

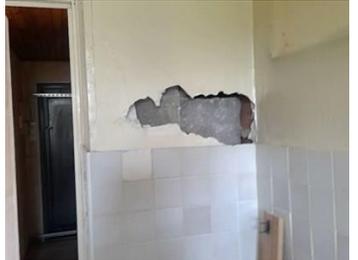
Localisation	n° de sondage	Zone	Prélèvement effectué / Sondage et extension	Echantillon	Analyse	Photo
Séjour	1	Gaines	Aucun prélèvement	<u>Identifiant:</u> M003 <u>Description:</u> Briques + Béton <u>Composant de la construction:</u> 3 - Parois verticales intérieures - Gaines et coffres verticaux <u>Partie à sonder:</u> -Gaines <u>Justificatif:</u> Matériau qui par nature ne contient pas d'amiante

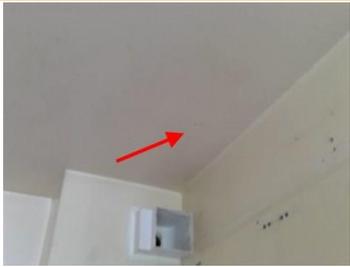
Placard 1	2	Plafond	Sondage et extension de la ZPSO du ou des prélèvement(s) : P007, P008	<p><u>Identifiant:</u> ZPSO005</p> <p><u>Echantillon:</u> M7906173/P007, réf. labo.: 22RB013494-007 M7906173/P008, réf. labo.: 22RB013494-008</p> <p><u>Description:</u> Peinture + Enduit à base de plâtre</p> <p><u>Composant de la construction:</u> 4 - Plafonds et faux plafonds - Plafonds</p> <p><u>Partie à sonder:</u> Peinture + Enduit à base de plâtre</p> <p><u>Justificatif:</u> Après analyse en laboratoire</p>	<p><u>Analyse:</u> P007, P008</p>	Idem photo : P008; P007
Cuisine	3	Plafond	Oui Cuisine : Plafond	<p><u>Identifiant:</u> ZPSO005</p> <p><u>Echantillon:</u> M7906173/P007, réf. labo.: 22RB013494-007 M7906173/P008, réf. labo.: 22RB013494-008</p> <p><u>Description:</u> Peinture + Enduit à base de plâtre</p> <p><u>Composant de la construction:</u> 4 - Plafonds et faux plafonds - Plafonds</p> <p><u>Partie à sonder:</u> Peinture + Enduit à base de plâtre</p> <p><u>Justificatif:</u> Après analyse en laboratoire</p>	<p><u>Analyse:</u> P008</p> <p><u>Partie analysée par le laboratoire:</u> - Matériau de type système d'enduit peinture (beige) : Absence d'amiante</p>

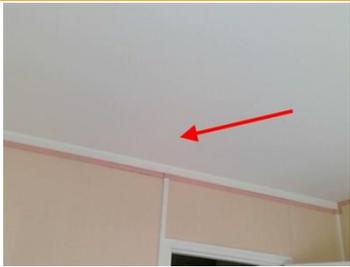
Salle de bain	4	Plafond	Sondage et extension de la ZPSO du ou des prélèvement(s) : P007, P008	<p><u>Identifiant:</u> ZPSO005</p> <p><u>Echantillon:</u> M7906173/P007, réf. labo.: 22RB013494-007 M7906173/P008, réf. labo.: 22RB013494-008</p> <p><u>Description:</u> Peinture + Enduit à base de plâtre</p> <p><u>Composant de la construction:</u> 4 - Plafonds et faux plafonds - Plafonds</p> <p><u>Partie à sonder:</u> Peinture + Enduit à base de plâtre</p> <p><u>Justificatif:</u> Après analyse en laboratoire</p>	<p><u>Analyse:</u> P007, P008</p>	Idem photo : P008; P007
Séjour	5	Plafond	Oui Séjour : Plafond	<p><u>Identifiant:</u> ZPSO005</p> <p><u>Echantillon:</u> M7906173/P007, réf. labo.: 22RB013494-007 M7906173/P008, réf. labo.: 22RB013494-008</p> <p><u>Description:</u> Peinture + Enduit à base de plâtre</p> <p><u>Composant de la construction:</u> 4 - Plafonds et faux plafonds - Plafonds</p> <p><u>Partie à sonder:</u> Peinture + Enduit à base de plâtre</p> <p><u>Justificatif:</u> Après analyse en laboratoire</p>	<p><u>Analyse:</u> P007</p> <p><u>Partie analysée par le laboratoire:</u> - Matériau de type système d'enduit peinture (beige) : Absence d'amiante</p>

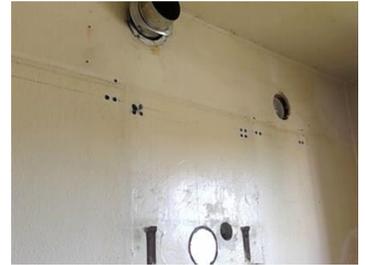
M004 : Conduits						
Niveau : 7ème étage/Porte706						
Localisation	n° de sondage	Zone	Prélèvement effectué / Sondage et extension	Echantillon	Analyse	Photo
Cuisine	1	Conduits	Aucun prélèvement	<p><u>Identifiant:</u> M004 <u>Description:</u> Conduits <u>Composant de la construction:</u> 6 - Conduits et accessoires intérieurs - Conduits de fluides (air, eau, vapeur, fumée, échappement, autres fluides) <u>Partie à sonder:</u> -Conduits <u>Justificatif:</u> Matériau qui par nature ne contient pas d'amiante</p>

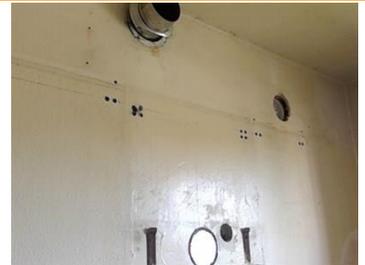
Salle de bain	2	Conduits	Aucun prélèvement	<p><u>Identifiant:</u> M004 <u>Description:</u> Conduits <u>Composant de la construction:</u> 6 - Conduits et accessoires intérieurs - Conduits de fluides (air, eau, vapeur, fumée, échappement, autres fluides) <u>Partie à sonder:</u> -Conduits <u>Justificatif:</u> Matériau qui par nature ne contient pas d'amiante</p>

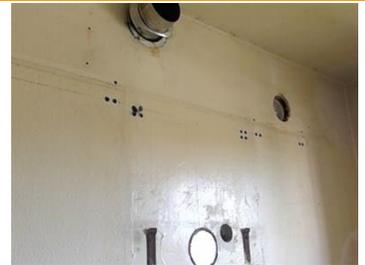
WC	3	Conduits	Aucun prélèvement	<p><u>Identifiant:</u> M004 <u>Description:</u> Conduits <u>Composant de la construction:</u> 6 - Conduits et accessoires intérieurs - Conduits de fluides (air, eau, vapeur, fumée, échappement, autres fluides) <u>Partie à sonder:</u> -Conduits <u>Justificatif:</u> Matériau qui par nature ne contient pas d'amiante</p>
