## Rapport de repérage des matériaux et produits contenant de l'amiante avant démolition d'un immeuble bâti

Numéro de dossier : M2458749  
Date d'intervention : 04/05/2023

13 Square de Lorient (13LDL0902)  
77000 Melun

Descriptif des travaux :  
Démolition de l'appartement.

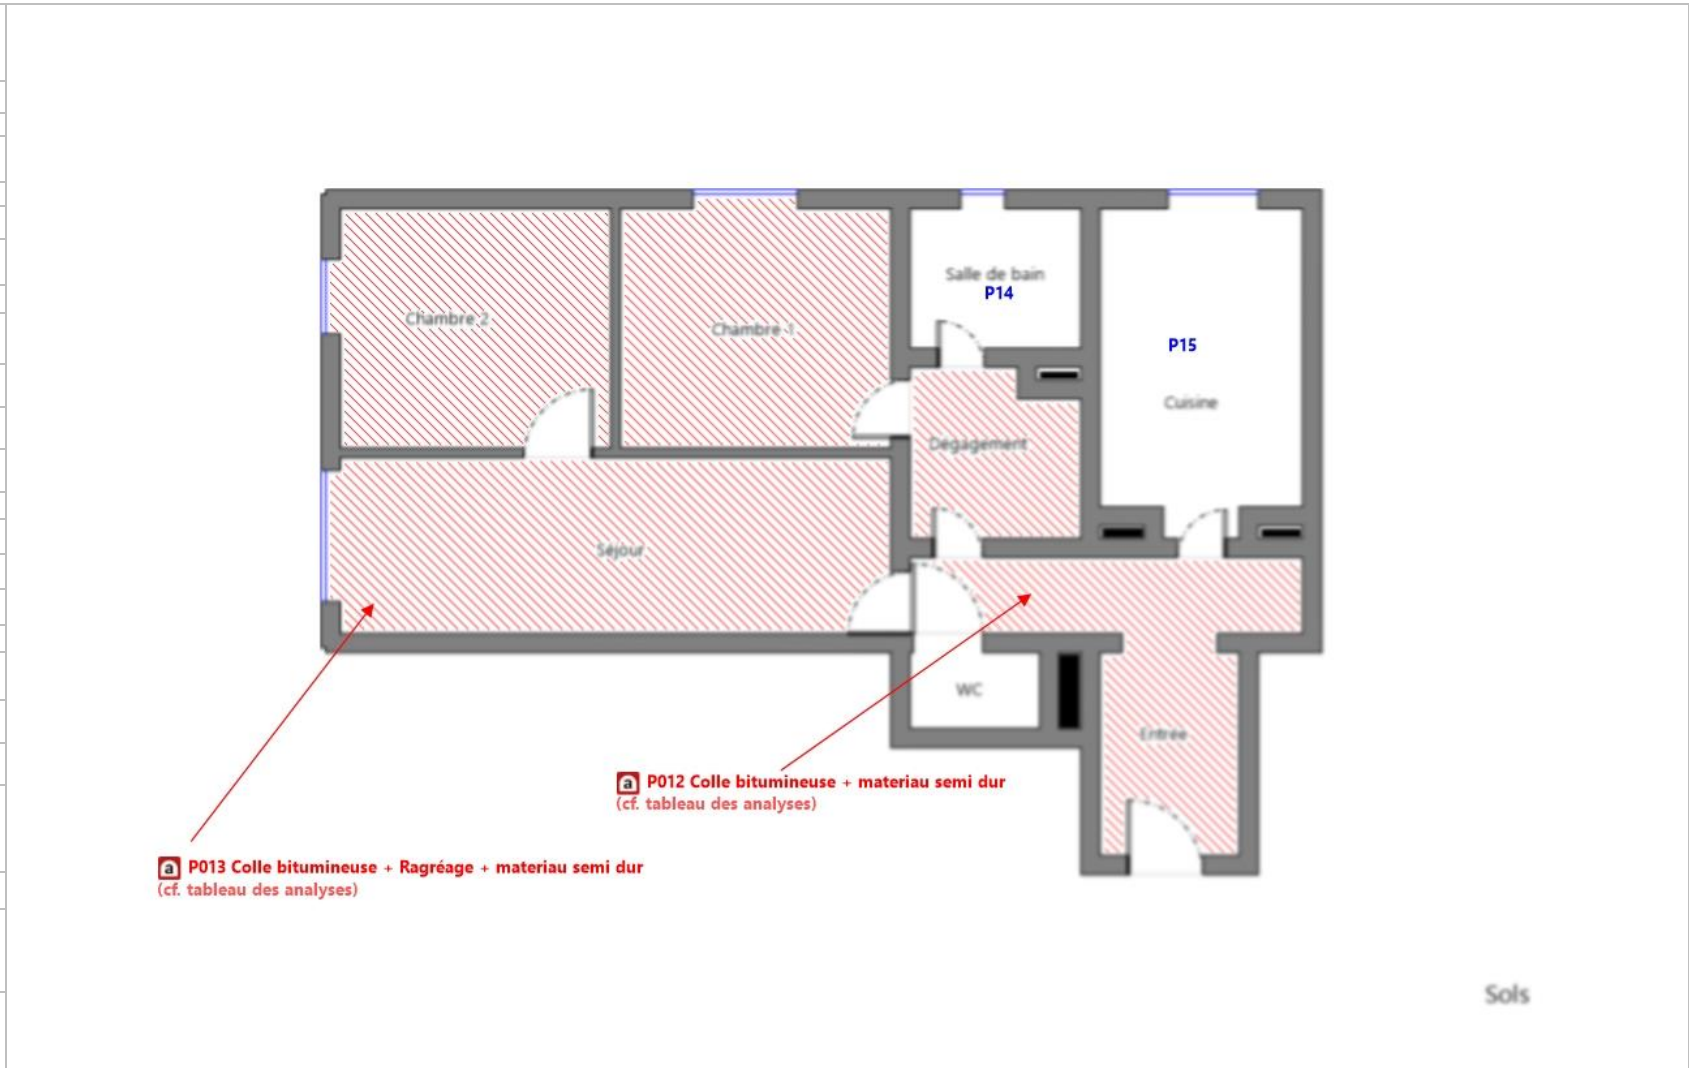
<b>Planche de repérage des matériaux et produits amiantés</b>
Affaire	M2458749
Opération	SAGET Frédéric
Site	13 Square de Lorient (13LDL0902)
	77000
	Melun
Date de réalisation	16/05/2023
<b>Matériaux et produits contenant de l'amiante</b>	
	Surface amianté
	Linéaire / paroi amianté (type 1)
	Linéaire / paroi amianté (type 2)
	Conduit amianté
<b>Sondages destructifs / Prélèvements</b>	
	Px Prélèvement Positif
	Px Prélèvement négatif
	S Sondage destructif
<b>Types de murs</b>	
	Mur Porteur
	Mur Cloison (type 1)
	Mur Cloison (type 2)
	Gaine technique
<b>Eléments ou pièces non visités</b>	
	Local non visitée
	Elément non visité

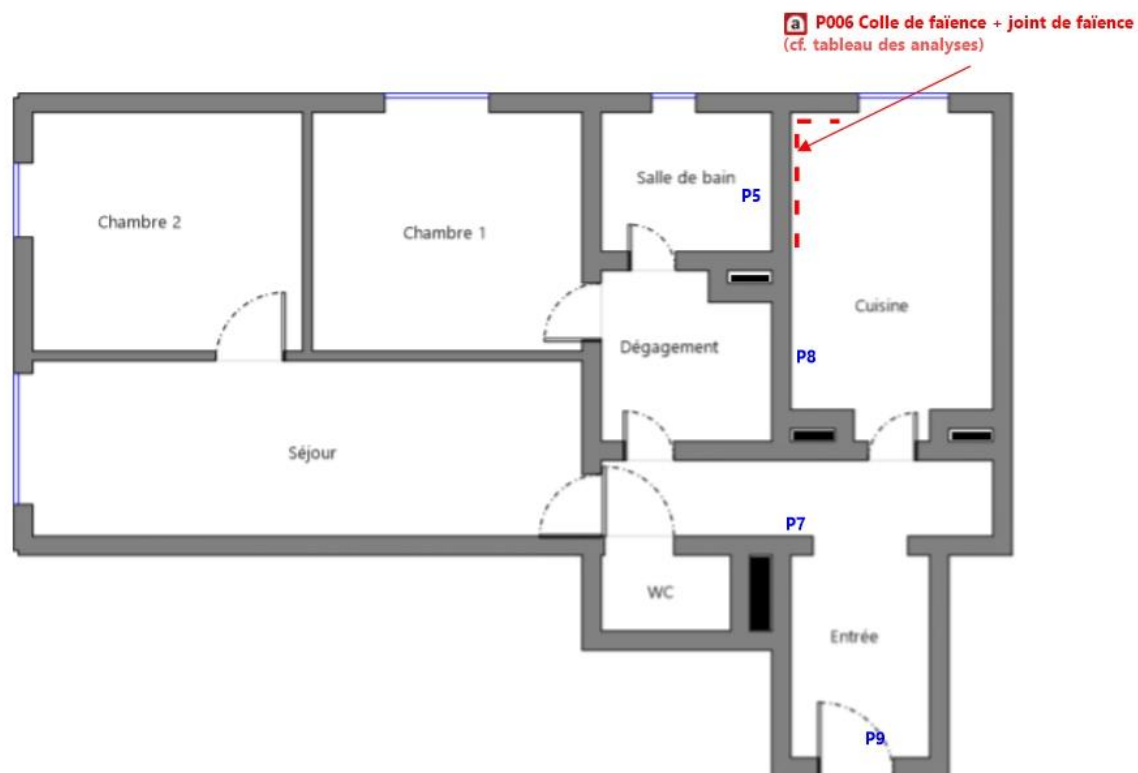
Affaire	M2458749
Opération	SAGET Frédéric
Site	13 Square de Lorient (13LDL0902)
	77000
	Melun
Date de réalisation	16/05/2023
<b>Matériaux et produits contenant de l'amiante</b>	
	Surface amianté
	Linéaire / paroi amianté (type 1)
	Linéaire / paroi amianté (type 2)
	Conduit amianté
<b>Sondages destructifs / Prélèvements</b>	
	Prélèvement Positif
	Prélèvement négatif
	Sondage destructif
<b>Types de murs</b>	
	Mur Porteur
	Mur Cloison (type 1)
	Mur Cloison (type 2)
	Gaine technique
<b>Eléments ou pièces non visités</b>	
	Local non visitée
	Elément non visité
