Rapport de repérage des matériaux et produits contenant de l'amiante avant démolition d'un immeuble bâti

Numéro de dossier : M4199845
Date d'intervention : 26/07/2022

13 Square de Lorient (13LDL1005)
77000 Melun

Démolition appartement

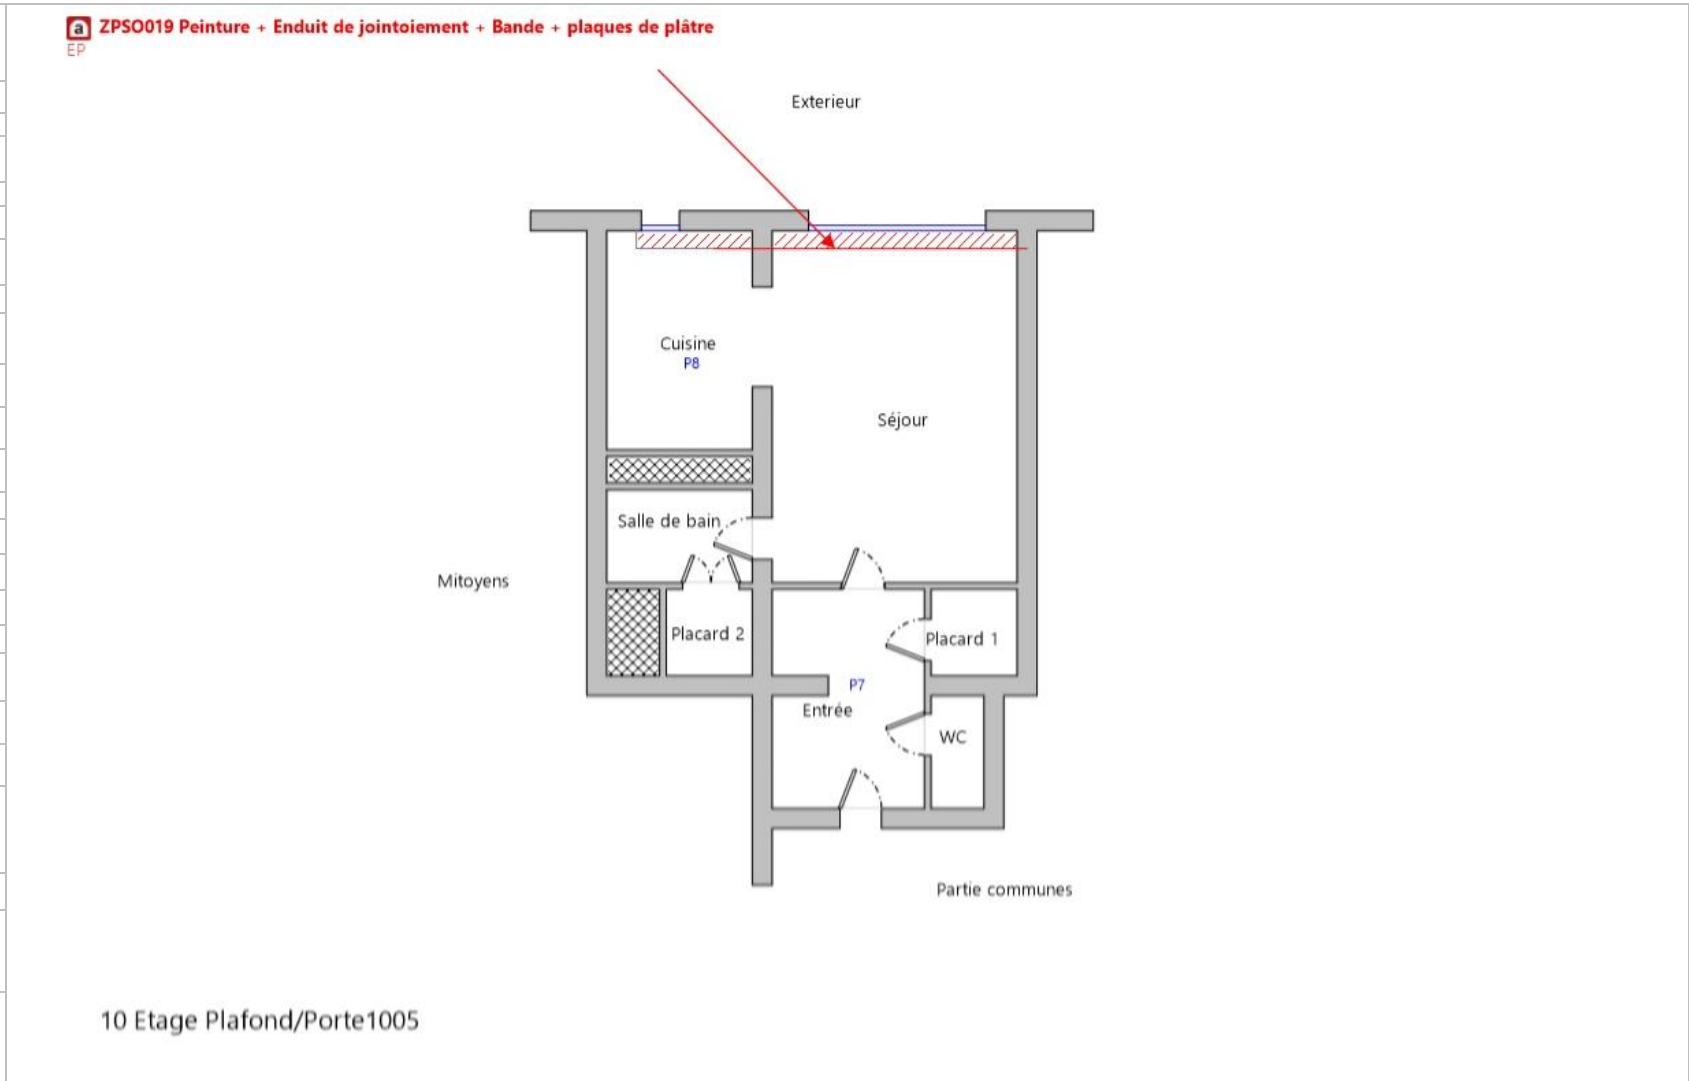
Planche de repérage des matériaux et produits amiantés
Affaire	M4199845
Opération	BENDERDOUCH ala eddine
Site	13 Square de Lorient (13LDL1005)
	77000
	Melun
Date de réalisation	09/08/2022
Matériaux et produits contenant de l'amiante	
	Surface amianté
	Linéaire / paroi amianté (type 1)
	Linéaire / paroi amianté (type 2)
	Conduit amianté
Sondages destructifs / Prélèvements	
	Px Prélèvement Positif
	Prélèvement négatif
	Sondage destructif
Types de murs	
	Mur Porteur
	Mur Cloison (type 1)
	Mur Cloison (type 2)
	Gaine technique
Eléments ou pièces non visités	
	Local non visitée
	Elément non visité

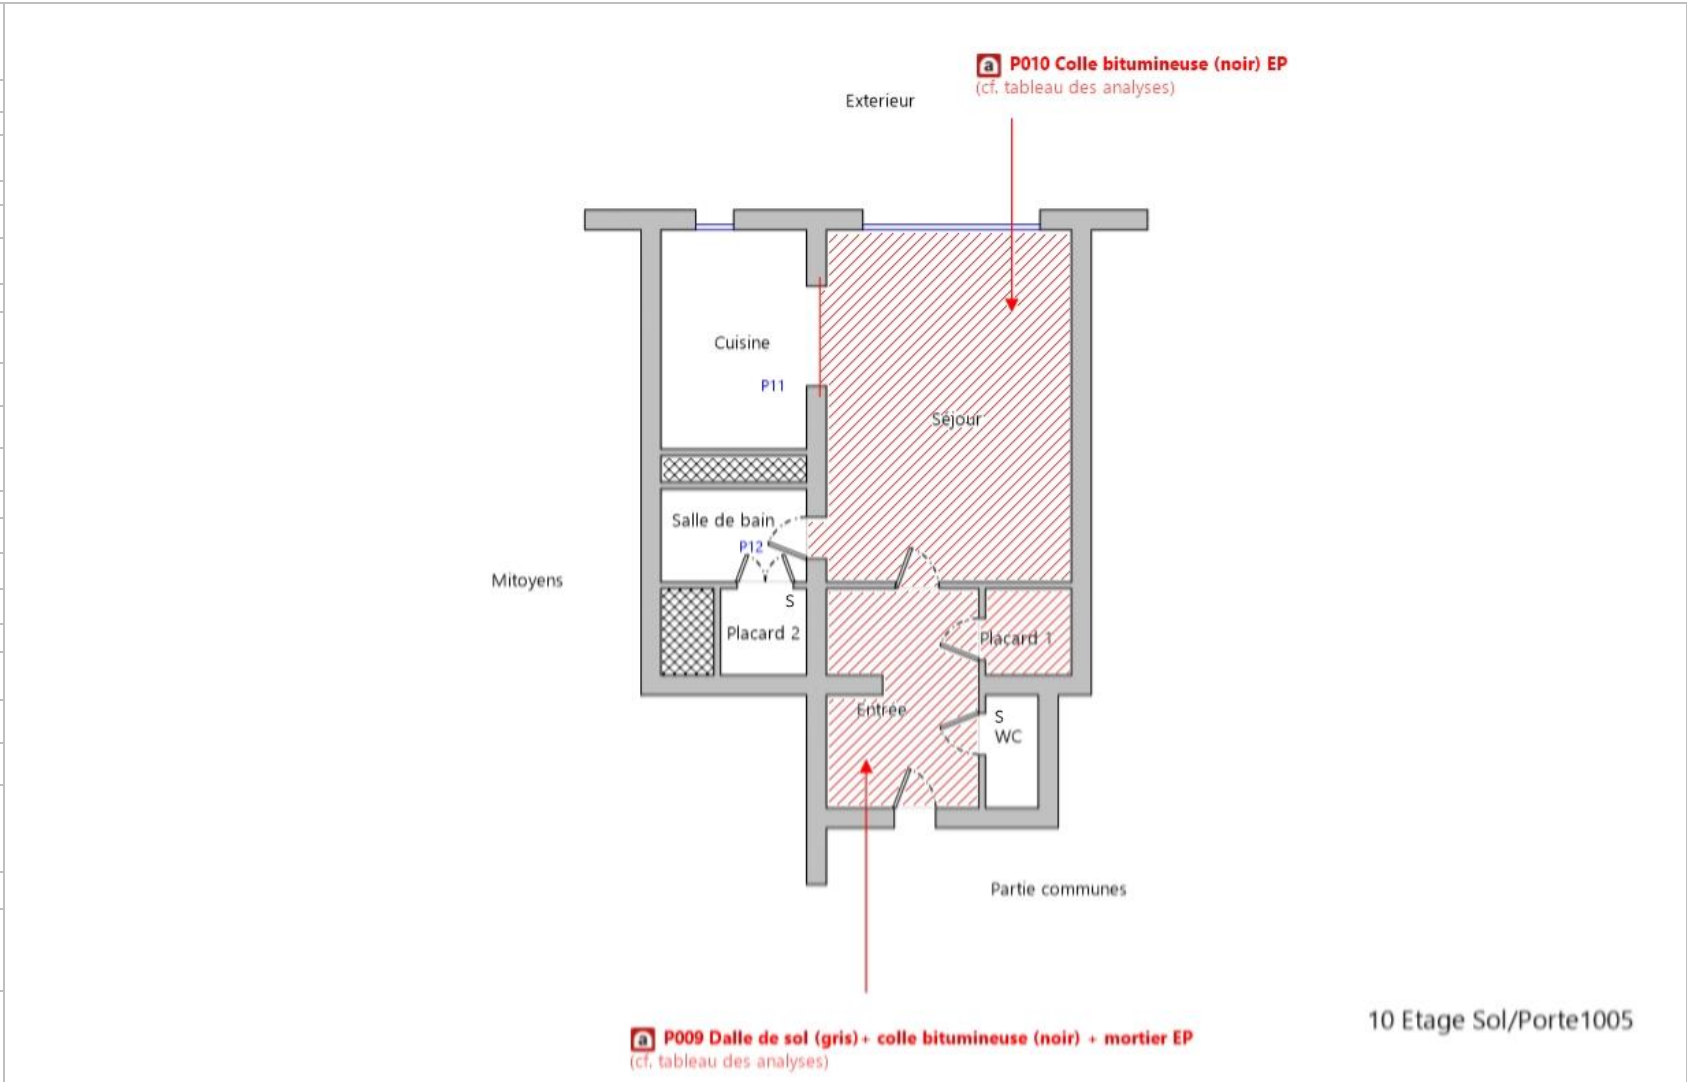
Planche de repérage des matériaux et produits amiantés
Affaire	M4199845
Opération	BENDERDOUCH ala eddine
Site	13 Square de Lorient (13LDL1005)
	77000
	Melun
Date de réalisation	09/08/2022
Matériaux et produits contenant de l'amiante	
	Surface amianté
	Linéaire / paroi amianté (type 1)
	Linéaire / paroi amianté (type 2)
	Conduit amianté
Sondages destructifs / Prélèvements	
	Px Prélèvement Positif
	Prélèvement négatif
	Sondage destructif
Types de murs	
	Mur Porteur
	Mur Cloison (type 1)
	Mur Cloison (type 2)
	Gaine technique
Eléments ou pièces non visités	
	Local non visitée
	Elément non visité

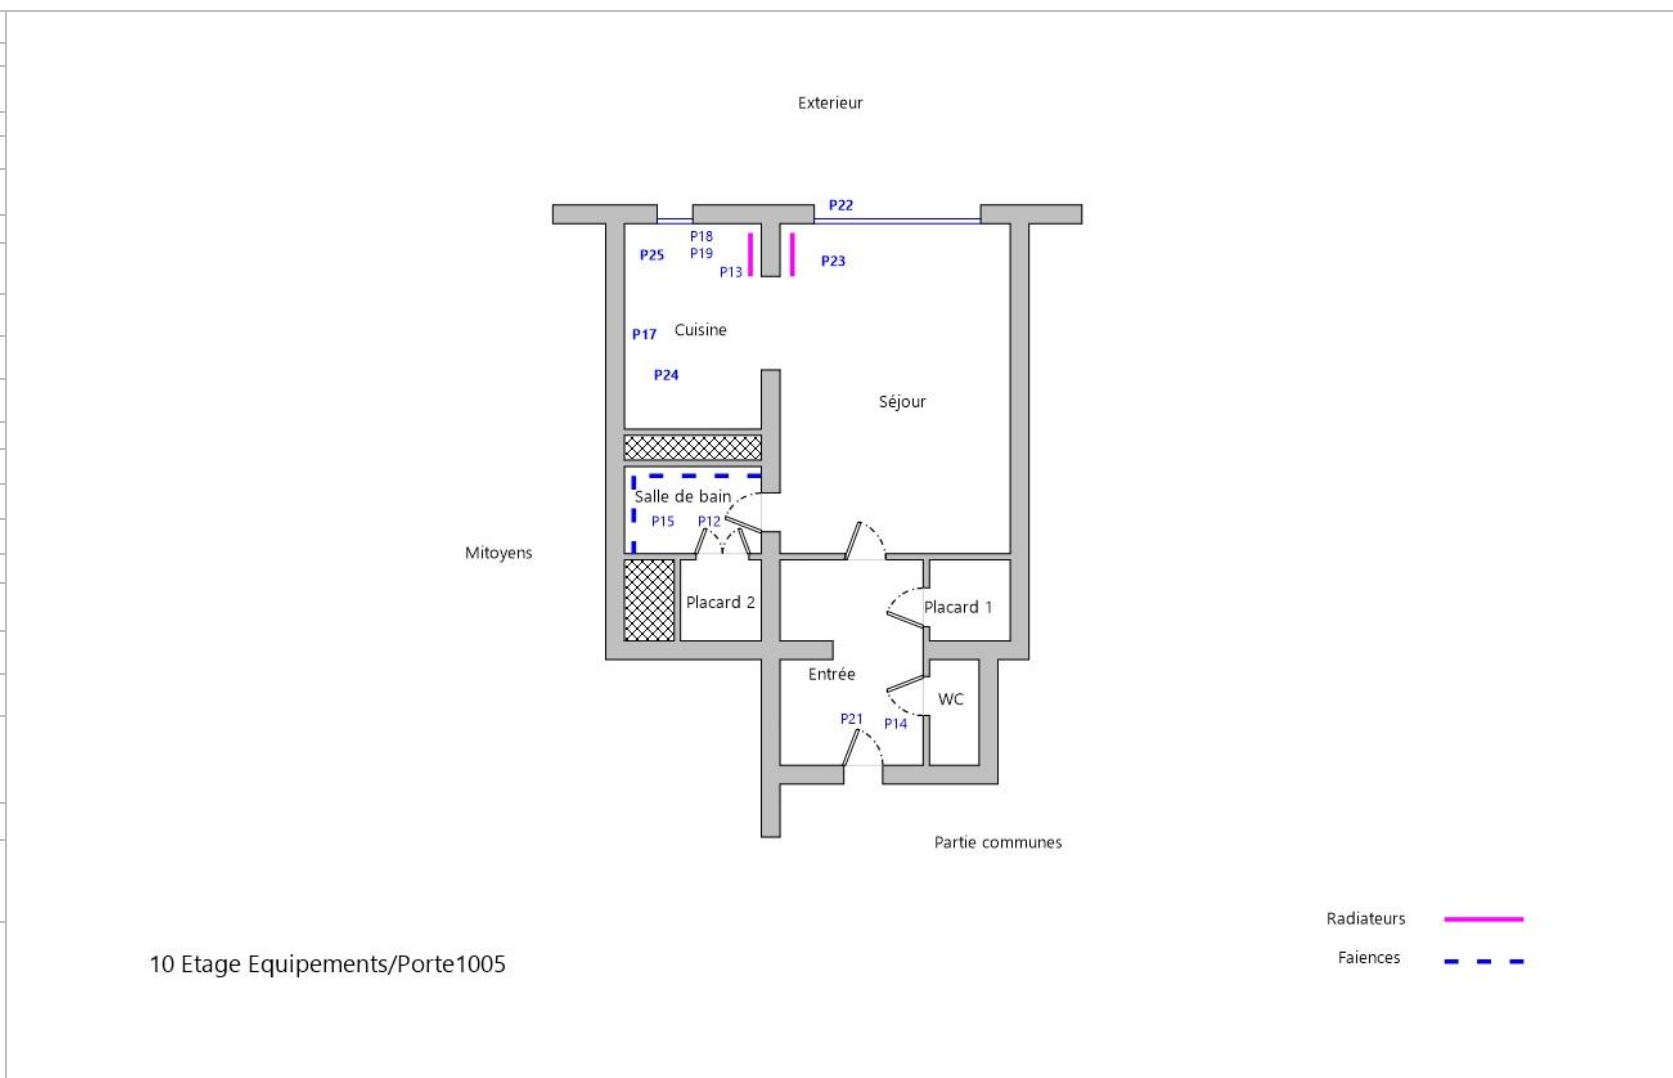
Planche de repérage des matériaux et produits amiantés
--	---

Affaire	M4199845
Opération	BENDERDOUCH ala eddine
Site	13 Square de Lorient (13LDL1005)
	77000
	Melun
Date de réalisation	09/08/2022
Matériaux et produits contenant de l'amiante	
	Surface amianté
	Linéaire / paroi amianté (type 1)
	Linéaire / paroi amianté (type 2)
	Conduit amianté
Sondages destructifs / Prélèvements	
	Px Prélèvement Positif
	Px Prélèvement négatif
	S Sondage destructif
Types de murs	
	Mur Porteur
	Mur Cloison (type 1)
	Mur Cloison (type 2)
	Gaine technique
Eléments ou pièces non visités	
	Local non visité
	Elément non visité
