Rapport de repérage des matériaux et produits contenant de l'amiante avant démolition d'un immeuble bâti

Numéro de dossier : M0534850
Date d'intervention : 30/08/2023

13 Square de Lorient (13LDL1103)
77000 Melun

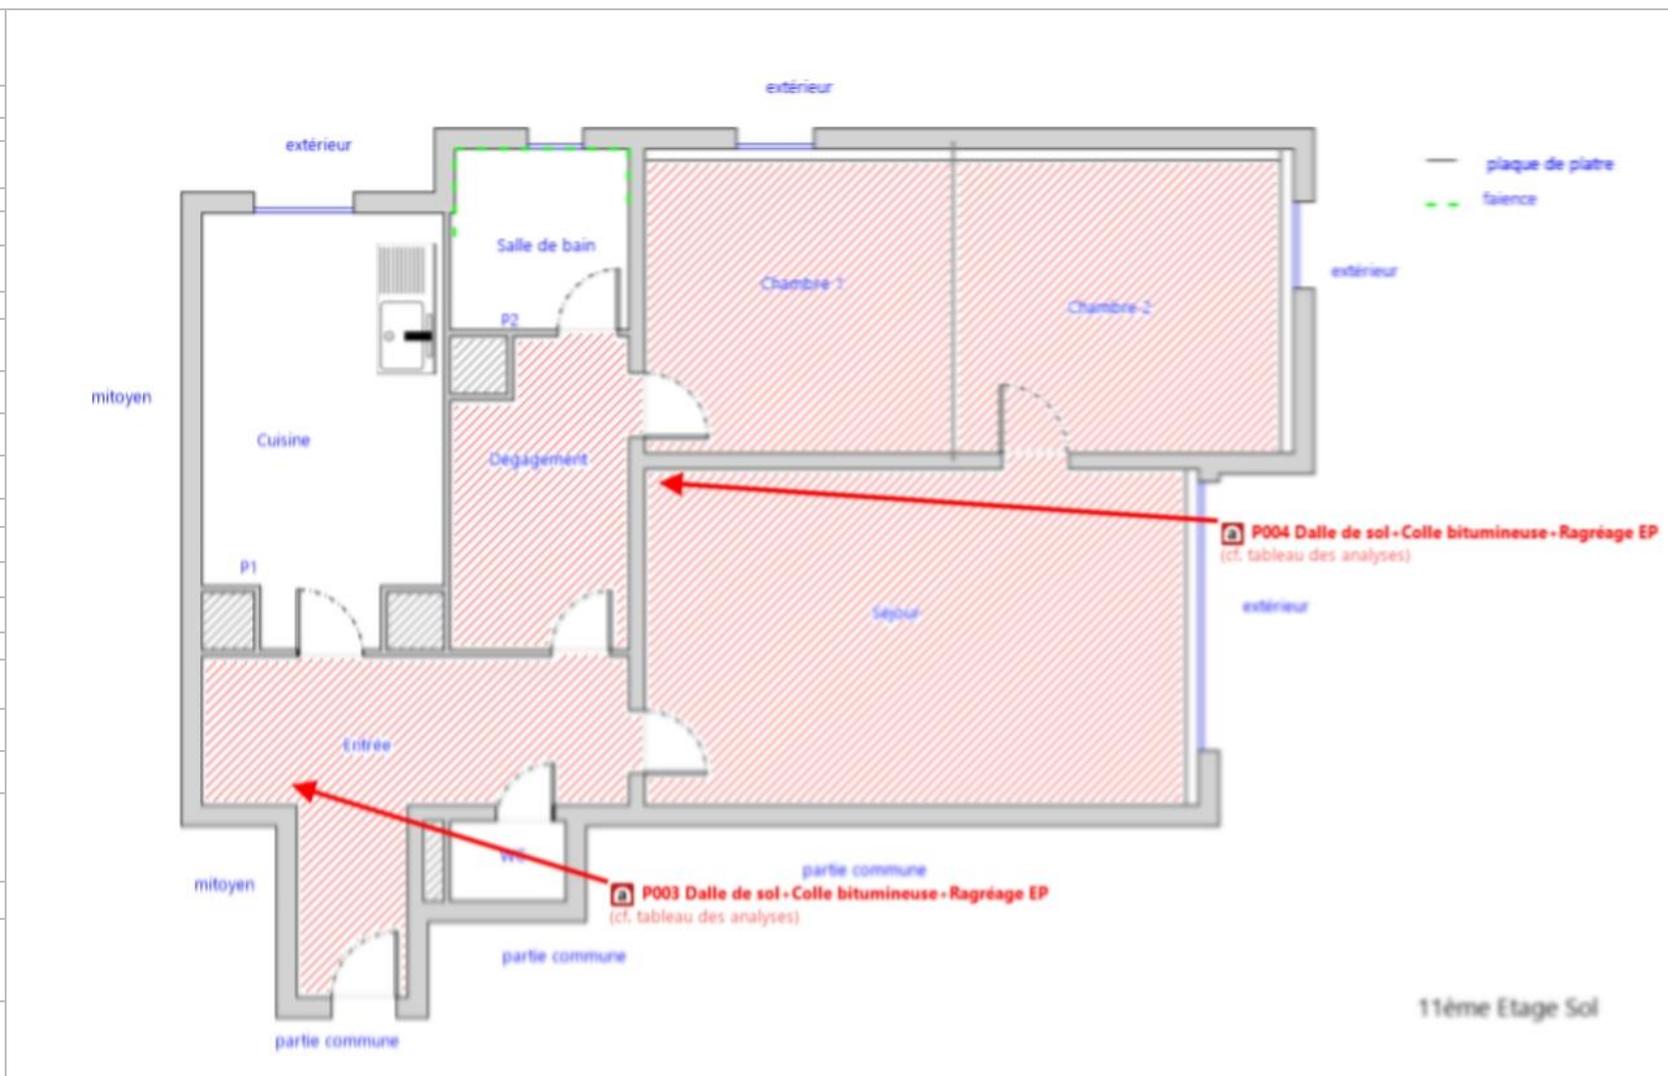
Planche de repérage des matériaux et produits amiantés
Affaire	M0534850
Opération	MATEUS gregory
Site	13 Square de Lorient (13LDL1103)
	77000
	Melun
Date de réalisation	13/09/2023
Matériaux et produits contenant de l'amiante	
	Surface amianté
	Linéaire / paroi amianté (type 1)
	Linéaire / paroi amianté (type 2)
	Conduit amianté
Sondages destructifs / Prélèvements	
	Px Prélèvement Positif
	Px Prélèvement négatif
	S Sondage destructif
Types de murs	
	Mur Porteur
	Mur Cloison (type 1)
	Mur Cloison (type 2)
	Gaine technique
Éléments ou pièces non visités	
	Local non visitée
	Élément non visité

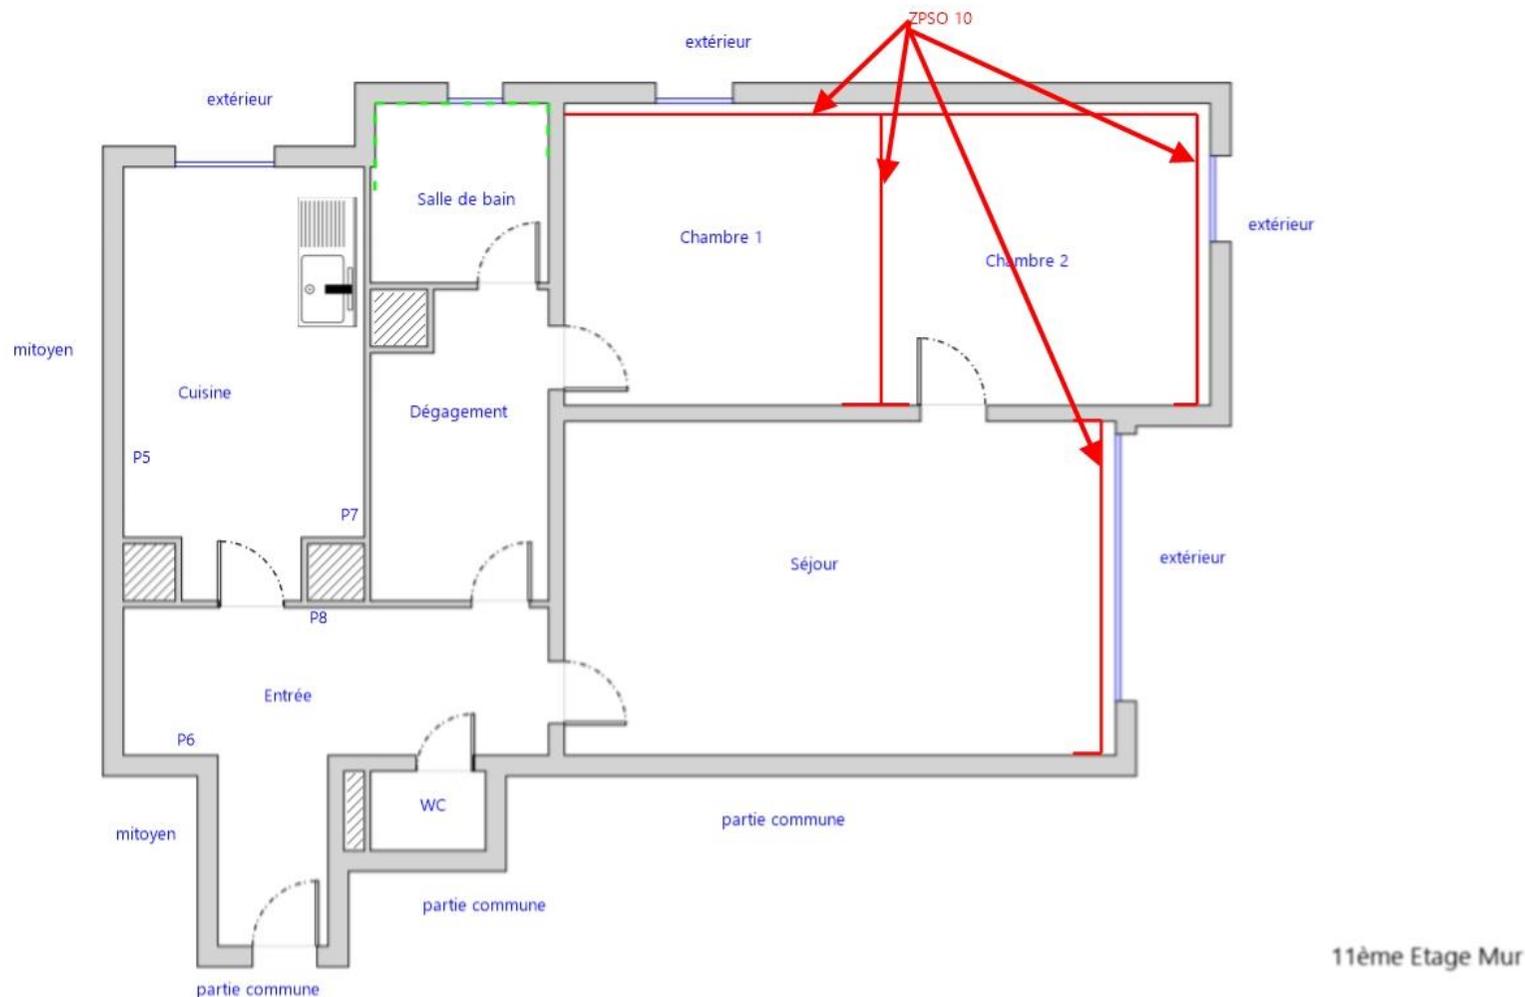
11ème Etage Mur

Planche de repérage des matériaux et produits amiantés
Affaire	M0534850
Opération	MATEUS gregory
Site	13 Square de Lorient (13LDL1103) 77000 Melun
Date de réalisation	13/09/2023
Matériaux et produits contenant de l'amiante	
	Surface amianté
	Linéaire / paroi amianté (type 1)
	Linéaire / paroi amianté (type 2)
	Conduit amianté
Sondages destructifs / Prélèvements	
	Prélèvement Positif
	Prélèvement négatif
	Sondage destructif
Types de murs	
	Mur Porteur
	Mur Cloison (type 1)
	Mur Cloison (type 2)
	Gaine technique
Éléments ou pièces non visités	
	Local non visité
	Élément non visité

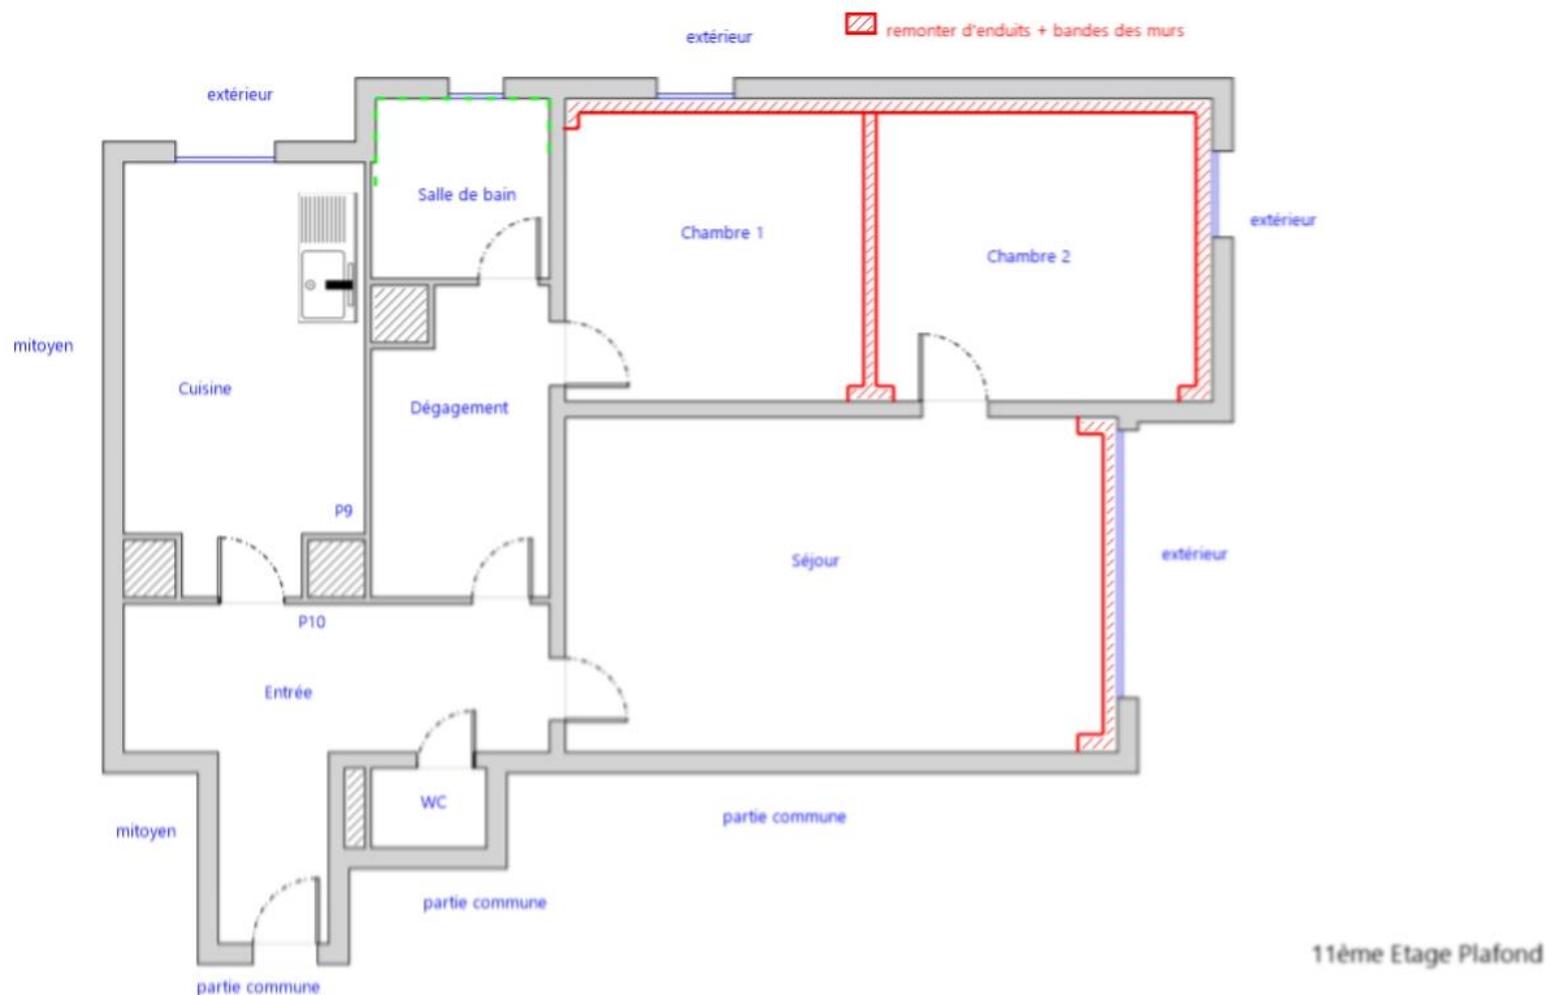
Planche de repérage des matériaux et produits amiantés
Affaire	M0534850
Opération	MATEUS gregory
Site	13 Square de Lorient (13LDL1103)
	77000
	Melun
Date de réalisation	13/09/2023
Matériaux et produits contenant de l'amiante	
	Surface amianté
	Linéaire / paroi amianté (type 1)
	Linéaire / paroi amianté (type 2)
	Conduit amianté
Sondages destructifs / Prélèvements	
	Px Prélèvement Positif
	Prélèvement négatif
	Sondage destructif
Types de murs	
	Mur Porteur
	Mur Cloison (type 1)
	Mur Cloison (type 2)
	Gaine technique
Éléments ou pièces non visités	
	Local non visitée
	Élément non visité

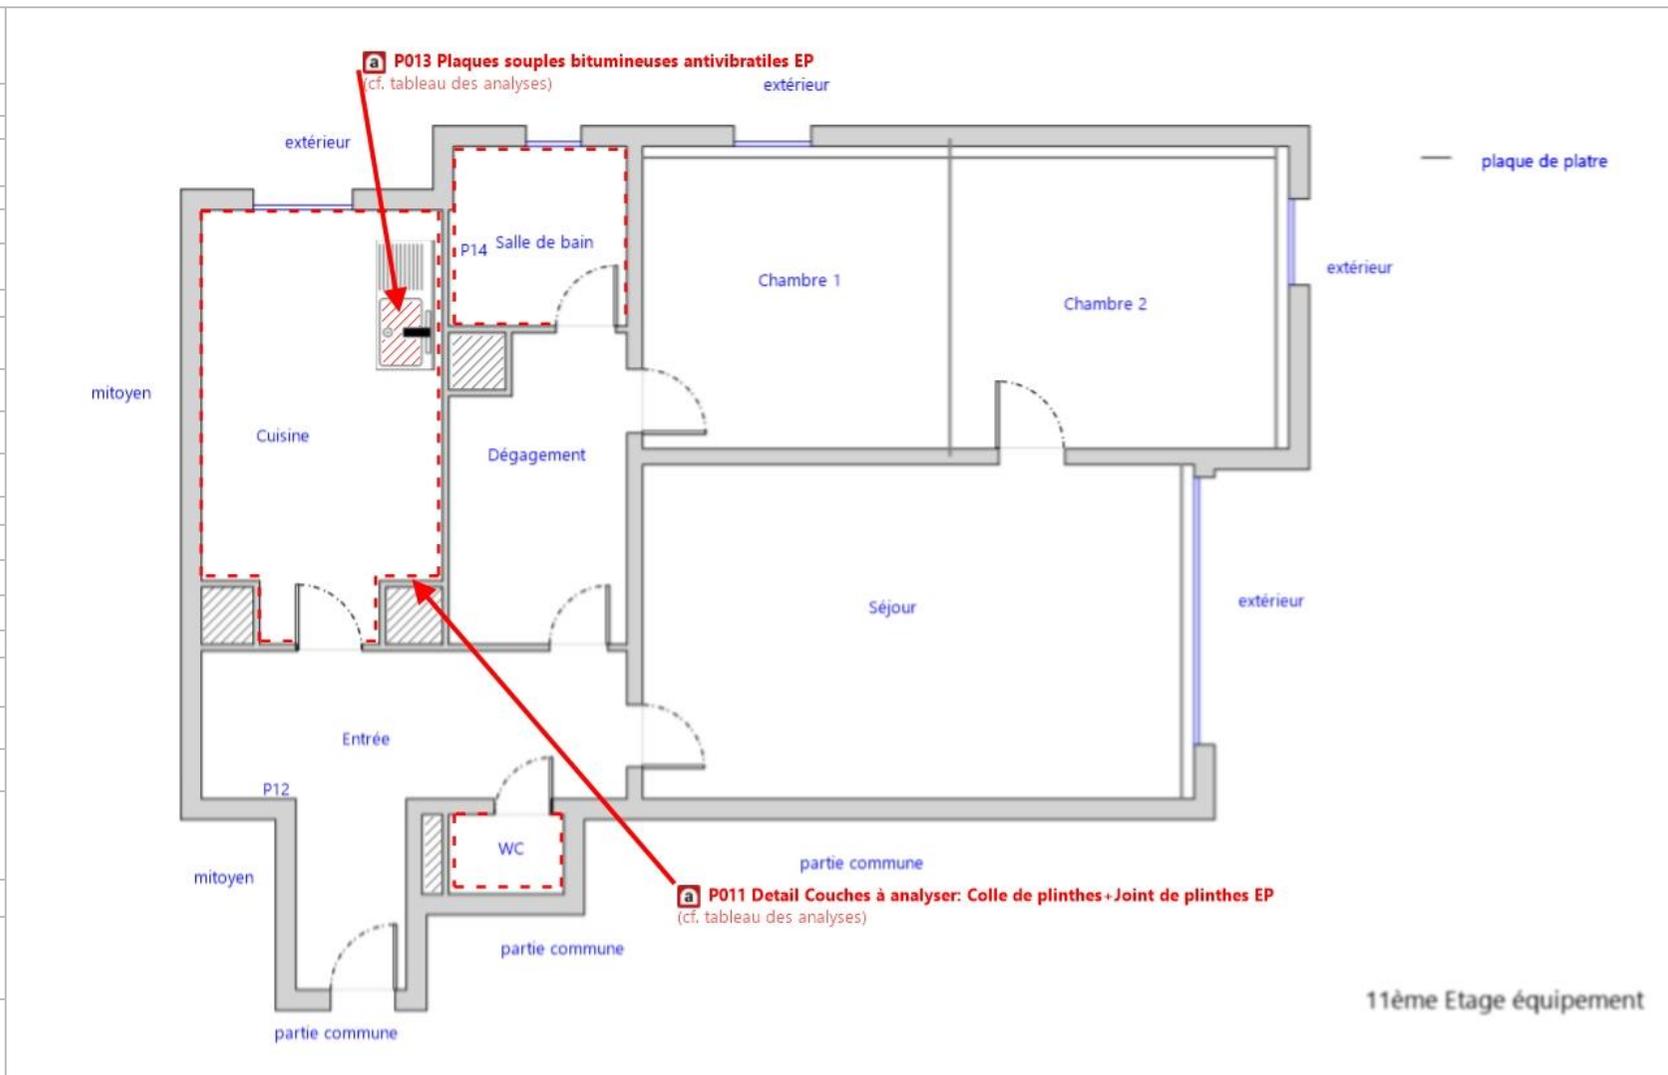
Planche de repérage des matériaux et produits amiantés
Affaire	M0534850
Opération	MATEUS gregory
Site	13 Square de Lorient (13LDL1103)
	77000 Melun
Date de réalisation	13/09/2023
Matériaux et produits contenant de l'amiante	
	Surface amianté
	Linéaire / paroi amianté (type 1)
	Linéaire / paroi amianté (type 2)
	Conduit amianté
Sondages destructifs / Prélèvements	
	Prélèvement Positif
	Prélèvement négatif
	Sondage destructif
Types de murs	
	Mur Porteur
	Mur Cloison (type 1)
	Mur Cloison (type 2)
	Gaine technique
Éléments ou pièces non visités	
	Local non visitée
	Élément non visité
