Rapport de Repérage Amiante Avant réalisation de démolition dans un immeuble bâti

Numéro de dossier : M0267167
Date d'intervention : 08/02/2022

13LDL1104
13 Square de Lorient (13LDL1104)
77000 Melun

Numéro de lot : Bat. N/A; Etage 11; Porte 1104 Lot
numéro 13LDL1104,

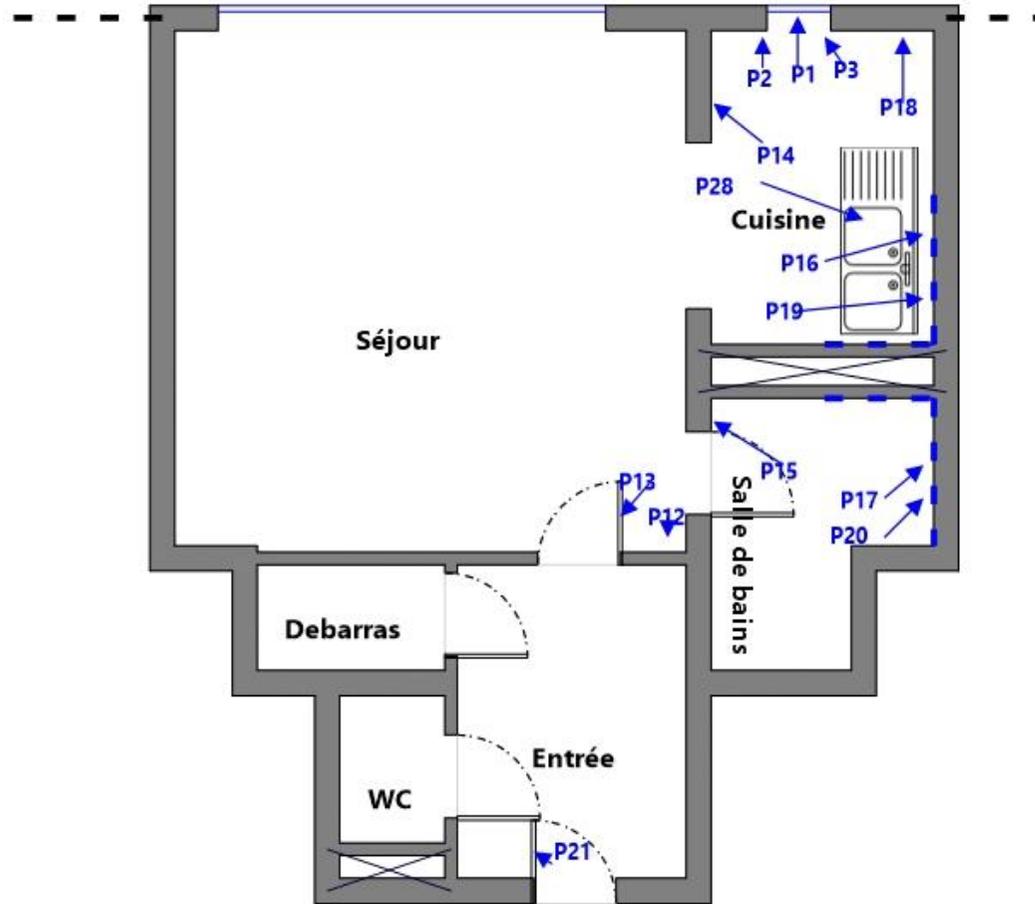
ELEMENTS

Planche de repérage des matériaux et produits amiantés
Affaire	M0267167
Opération	WACHE kévin
Site	13LDL1104
	13 Square de Lorient (13LDL1104)
	77000 Melun
Date de réalisation	24/02/2022
Matériaux et produits contenant de l'amiante	
	Surface amianté
	Linéaire / paroi amianté (type 1)
	Linéaire / paroi amianté (type 2)
	Conduit amianté
Sondages destructifs / Prélèvements	
	Prélèvement Positif
	Prélèvement négatif
	Sondage destructif
Types de murs	
	Mur Porteur
	Mur Cloison (type 1)
	Mur Cloison (type 2)
	Gaine technique
Éléments ou pièces non visités	
	Local non visitée
	Élément non visité

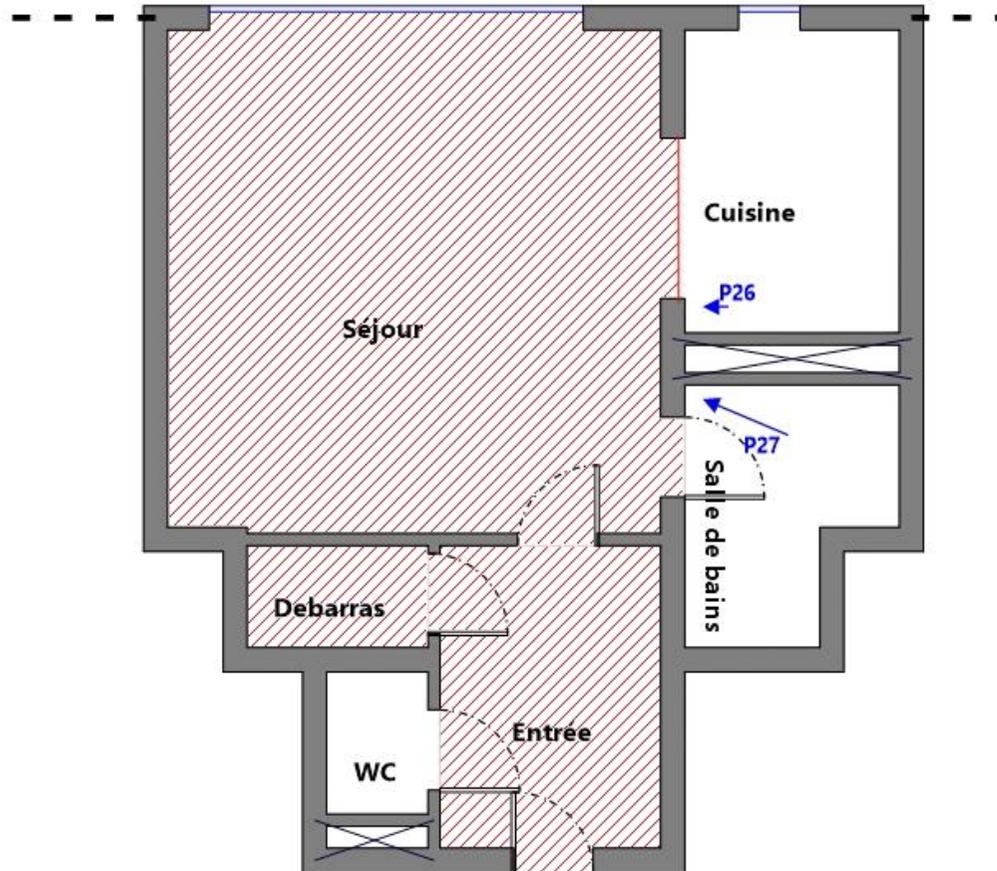
SOLS

Planche de repérage des matériaux et produits amiantés
Affaire	M0267167
Opération	WACHE kévin
Site	13LDL1104
	13 Square de Lorient (13LDL1104)
	77000 Melun
Date de réalisation	24/02/2022
Matériaux et produits contenant de l'amiante	
	Surface amianté
	Linéaire / paroi amianté (type 1)
	Linéaire / paroi amianté (type 2)
	Conduit amianté
Sondages destructifs / Prélèvements	
	Prélèvement Positif
	Prélèvement négatif
	Sondage destructif
Types de murs	
	Mur Porteur
	Mur Cloison (type 1)
	Mur Cloison (type 2)
	Gaine technique
Éléments ou pièces non visités	
	Local non visitée
	Elément non visité
