Rapport de repérage des matériaux et produits contenant de l'amiante avant démolition d'un immeuble bâti

Numéro de dossier : M2434841
Date d'intervention : 14/06/2022

13 Square de Lorient (13LDL1304)
77000 Melun

Lot numéro 13LDL1304,

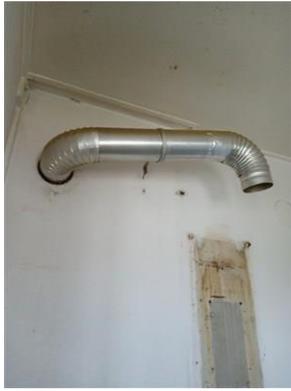
Cuisine	2	Conduits	Aucun prélèvement	<p><u>Identifiant:</u> M004 <u>Description:</u> Conduits <u>Composant de la construction:</u> 6 - Conduits et accessoires intérieurs - Conduits de fluides (air, eau, vapeur, fumée, échappement, autres fluides) <u>Partie à sonder:</u> -Conduits <u>Justificatif:</u> Matériau qui par nature ne contient pas d'amiante</p>

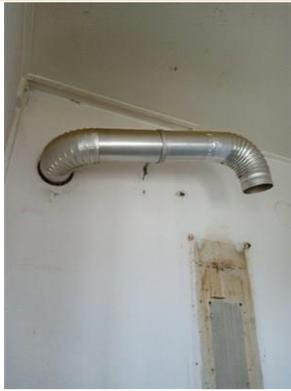
Salle de bain	3	Conduits	Aucun prélèvement	<p><u>Identifiant:</u> M004 <u>Description:</u> Conduits <u>Composant de la construction:</u> 6 - Conduits et accessoires intérieurs - Conduits de fluides (air, eau, vapeur, fumée, échappement, autres fluides) <u>Partie à sonder:</u> -Conduits <u>Justificatif:</u> Matériau qui par nature ne contient pas d'amiante</p>
