Rapport de repérage des matériaux et produits contenant de l'amiante avant démolition d'un immeuble bâti

Numéro de dossier : M0859861
Date d'intervention : 22/09/2022

13 Square de Lorient (13LDL1307)
77000 Melun

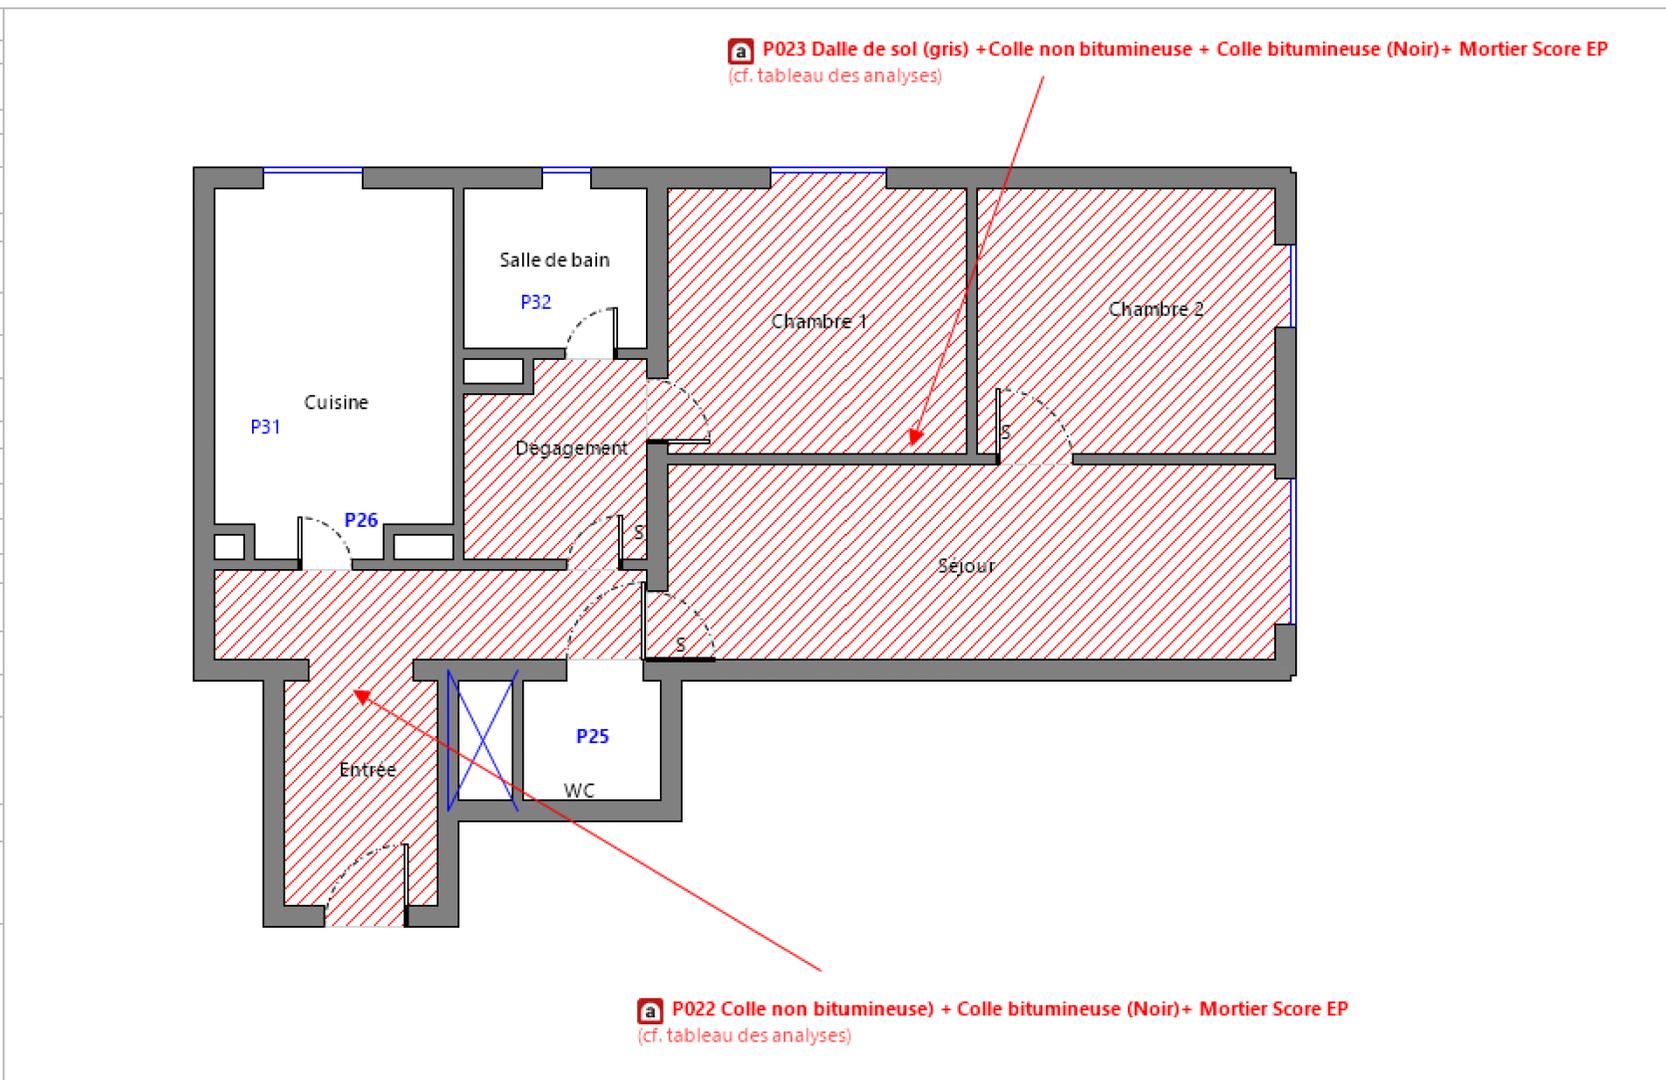
Affaire	M0859861
Opération	BENDERDOUCH ala eddine
Site	13 Square de Lorient (13LDL1307)
	77000
	Melun
Date de réalisation	11/10/2022
Matériaux et produits contenant de l'amiante	
	Surface amianté
	Linéaire / paroi amianté (type 1)
	Linéaire / paroi amianté (type 2)
	Conduit amianté
Sondages destructifs / Prélèvements	
	Px Prélèvement Positif
	Px Prélèvement négatif
	S Sondage destructif
Types de murs	
	Mur Porteur
	Mur Cloison (type 1)
	Mur Cloison (type 2)
	Gaine technique
Eléments ou pièces non visités	
	Local non visitée
	Elément non visité
