Rapport de repérage des matériaux et produits contenant de l'amiante avant démolition d'un immeuble bâti

Numéro de dossier : M0568808
Date d'intervention : 14/06/2022

13 Square de Lorient (13LDL1401)
77000 Melun

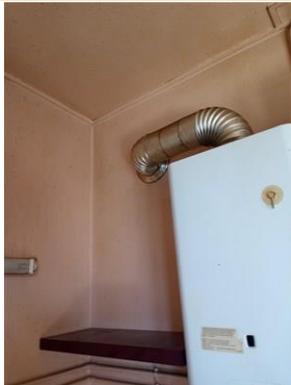
Salle de bain	3	Conduits	Aucun prélèvement	<p><u>Identifiant:</u> M004 <u>Description:</u> Conduits <u>Composant de la construction:</u> 6 - Conduits et accessoires intérieurs - Conduits de fluides (air, eau, vapeur, fumée, échappement, autres fluides) <u>Partie à sonder:</u> -Conduits <u>Justificatif:</u> Matériau qui par nature ne contient pas d'amiante</p>
