Rapport de Repérage Amiante Avant réalisation de démolition dans un immeuble bâti

Numéro de dossier : M6815044
Date d'intervention : 08/02/2022

13LDL1402
13 Square de Lorient
Bat. 13; Etage 14; Porte 1402 (13LDL1402)
77000 Melun

Descriptif des travaux :
Démolition du logement

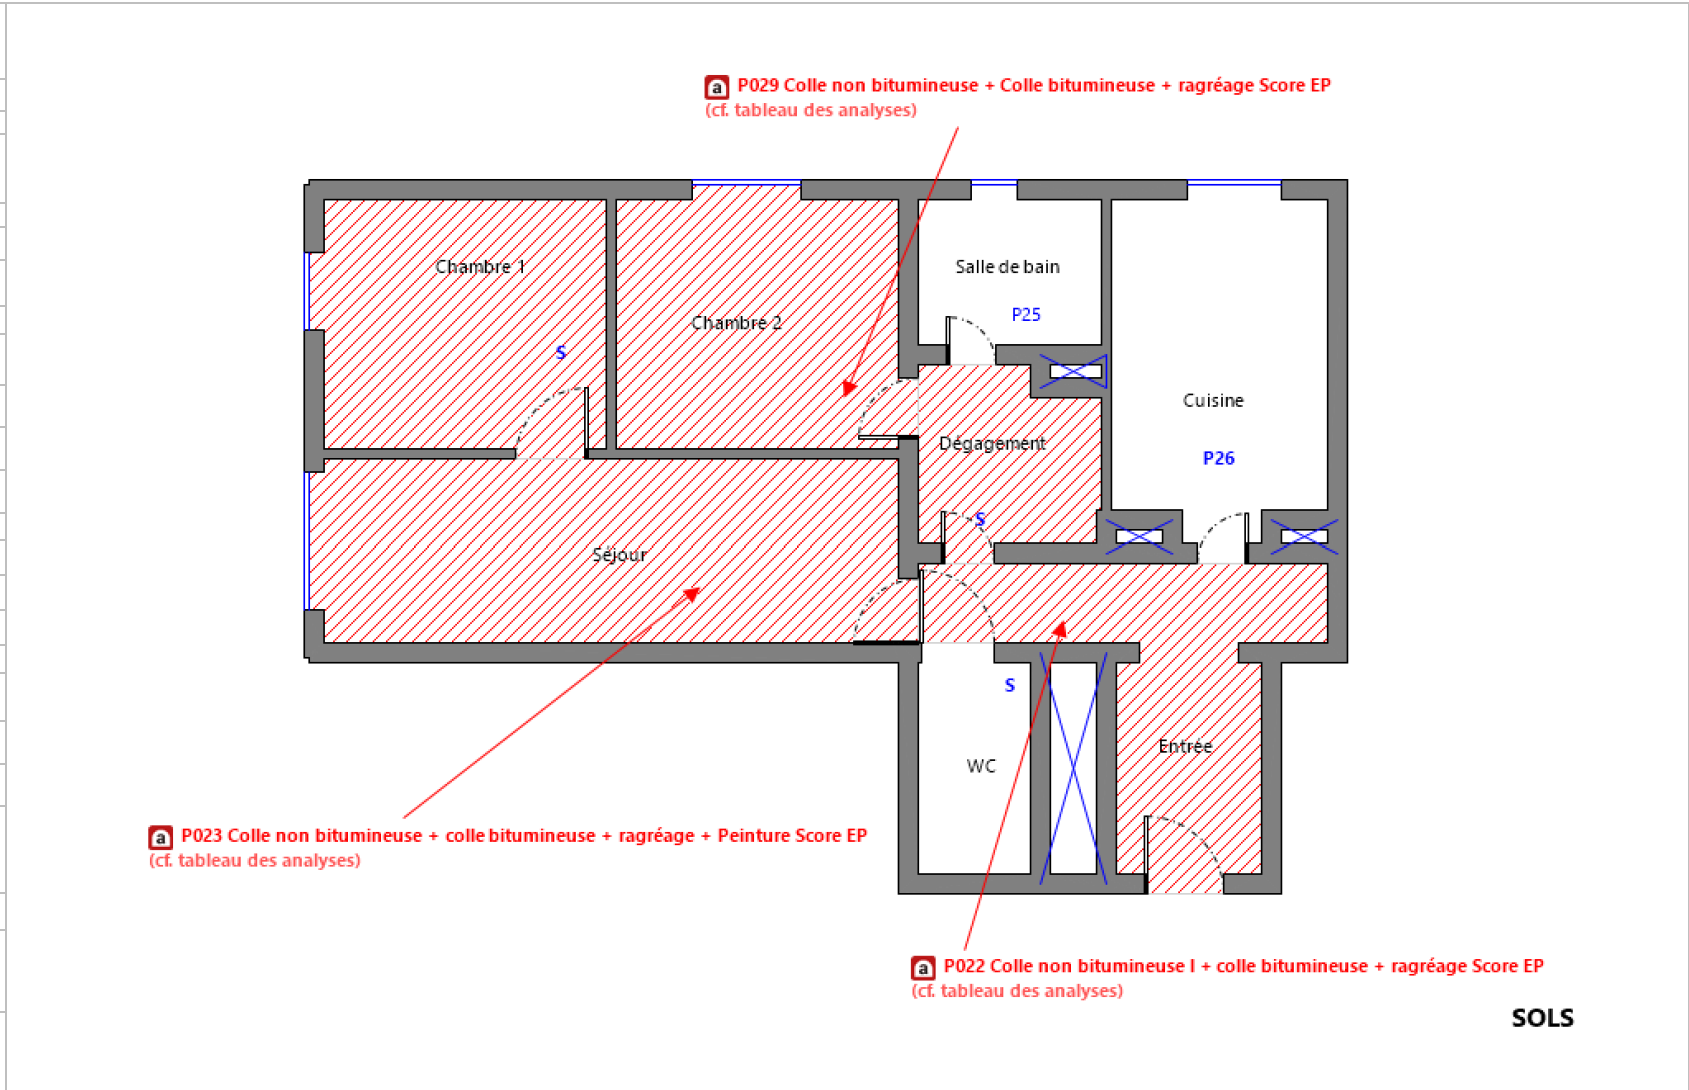
PLAFONDS

Planche de repérage des matériaux et produits amiantés
Affaire	M6815044
Opération	DA MOTA GOMES telmo 13LDL1402
Site	13 Square de Lorient Bat. 13; Etage 14; Porte 1402
	77000
	Melun
Date de réalisation	18/02/2022
Matériaux et produits contenant de l'amiante	
	Surface amianté
	Linéaire / paroi amianté (type 1)
	Linéaire / paroi amianté (type 2)
	Conduit amianté
Sondages destructifs / Prélèvements	
	Px Prélèvement Positif
	Px Prélèvement négatif
	S Sondage destructif
Types de murs	
	Mur Porteur
	Mur Cloison (type 1)
	Mur Cloison (type 2)
	Gaine technique
Eléments ou pièces non visités	
	Local non visitée
	Elément non visité
