Rapport de repérage des matériaux et produits contenant de l'amiante avant démolition d'un immeuble bâti

Numéro de dossier : M0641471
Date d'intervention : 17/10/2023

13 Square de Lorient (13LDL1407)
77000 Melun

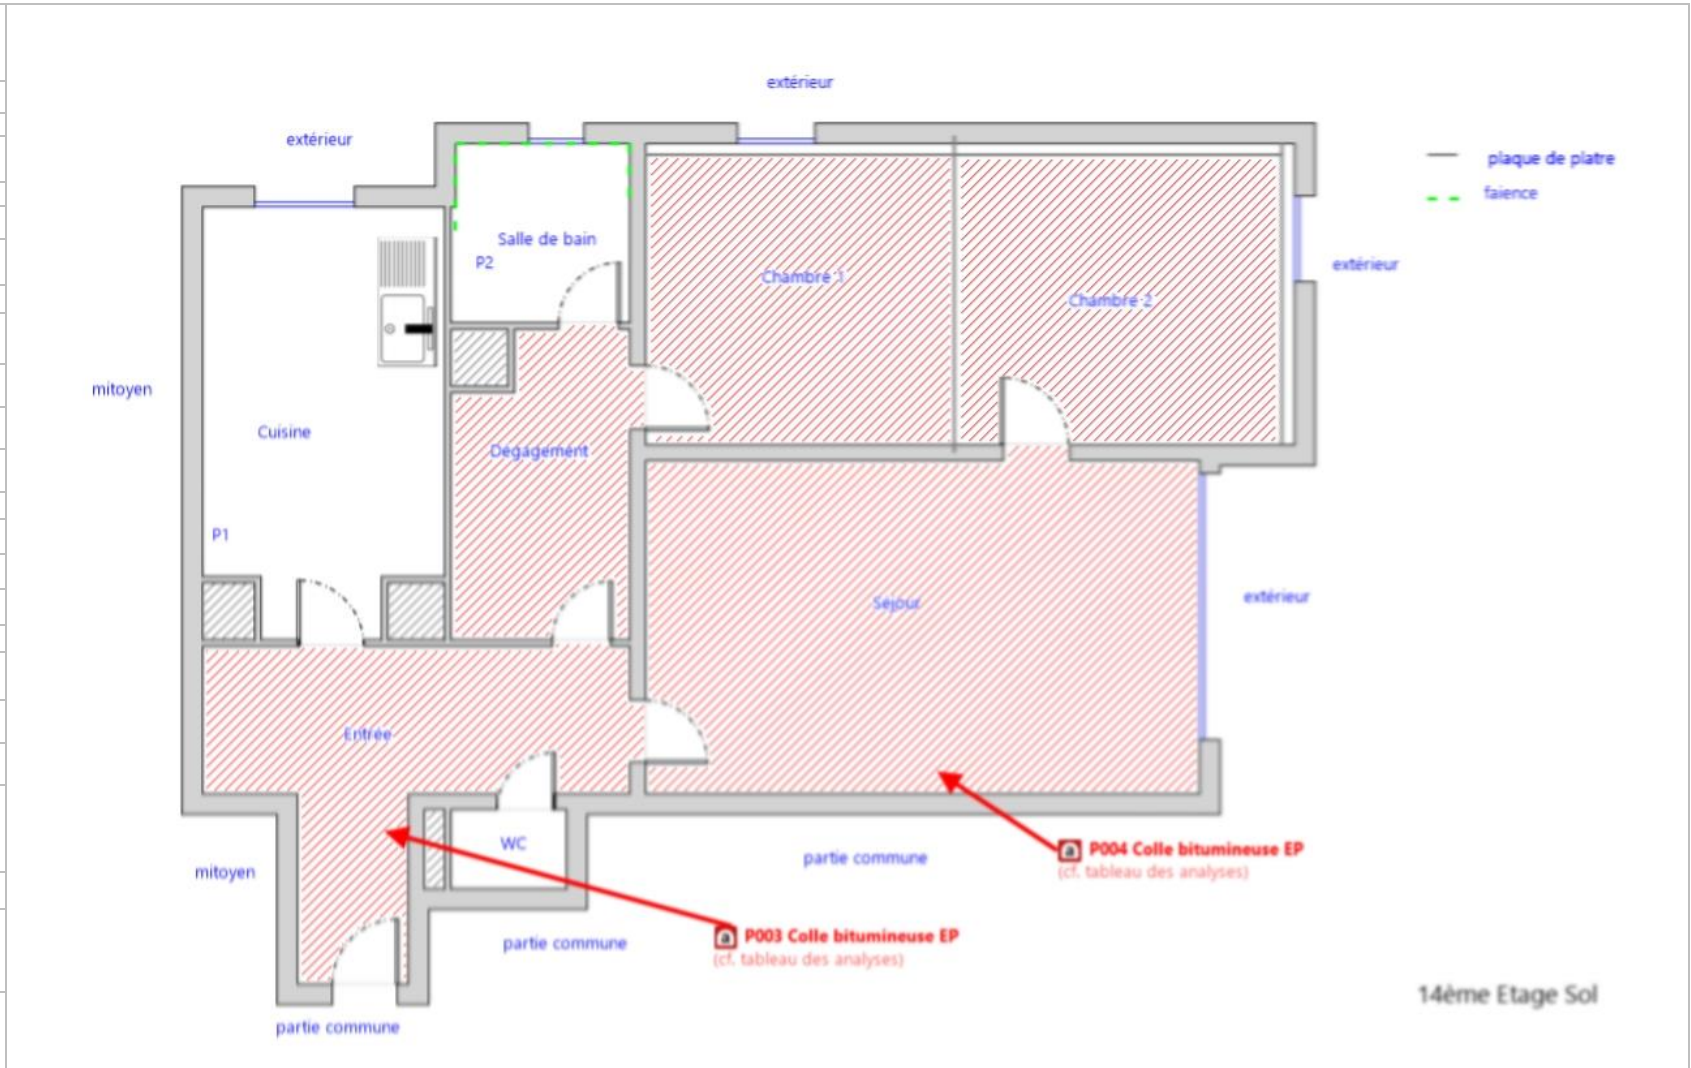
Planche de repérage des matériaux et produits amiantés
Affaire	M0641471
Opération	MATEUS gregory
Site	13 Square de Lorient (13LDL1407)
	77000
	Melun
Date de réalisation	27/10/2023
Matériaux et produits contenant de l'amiante	
	Surface amianté
	Linéaire / paroi amianté (type 1)
	Linéaire / paroi amianté (type 2)
	Conduit amianté
Sondages destructifs / Prélèvements	
	Px Prélèvement Positif
	Px Prélèvement négatif
	S Sondage destructif
Types de murs	
	Mur Porteur
	Mur Cloison (type 1)
	Mur Cloison (type 2)
	Gaine technique
Eléments ou pièces non visités	
	Local non visitée
	Elément non visité

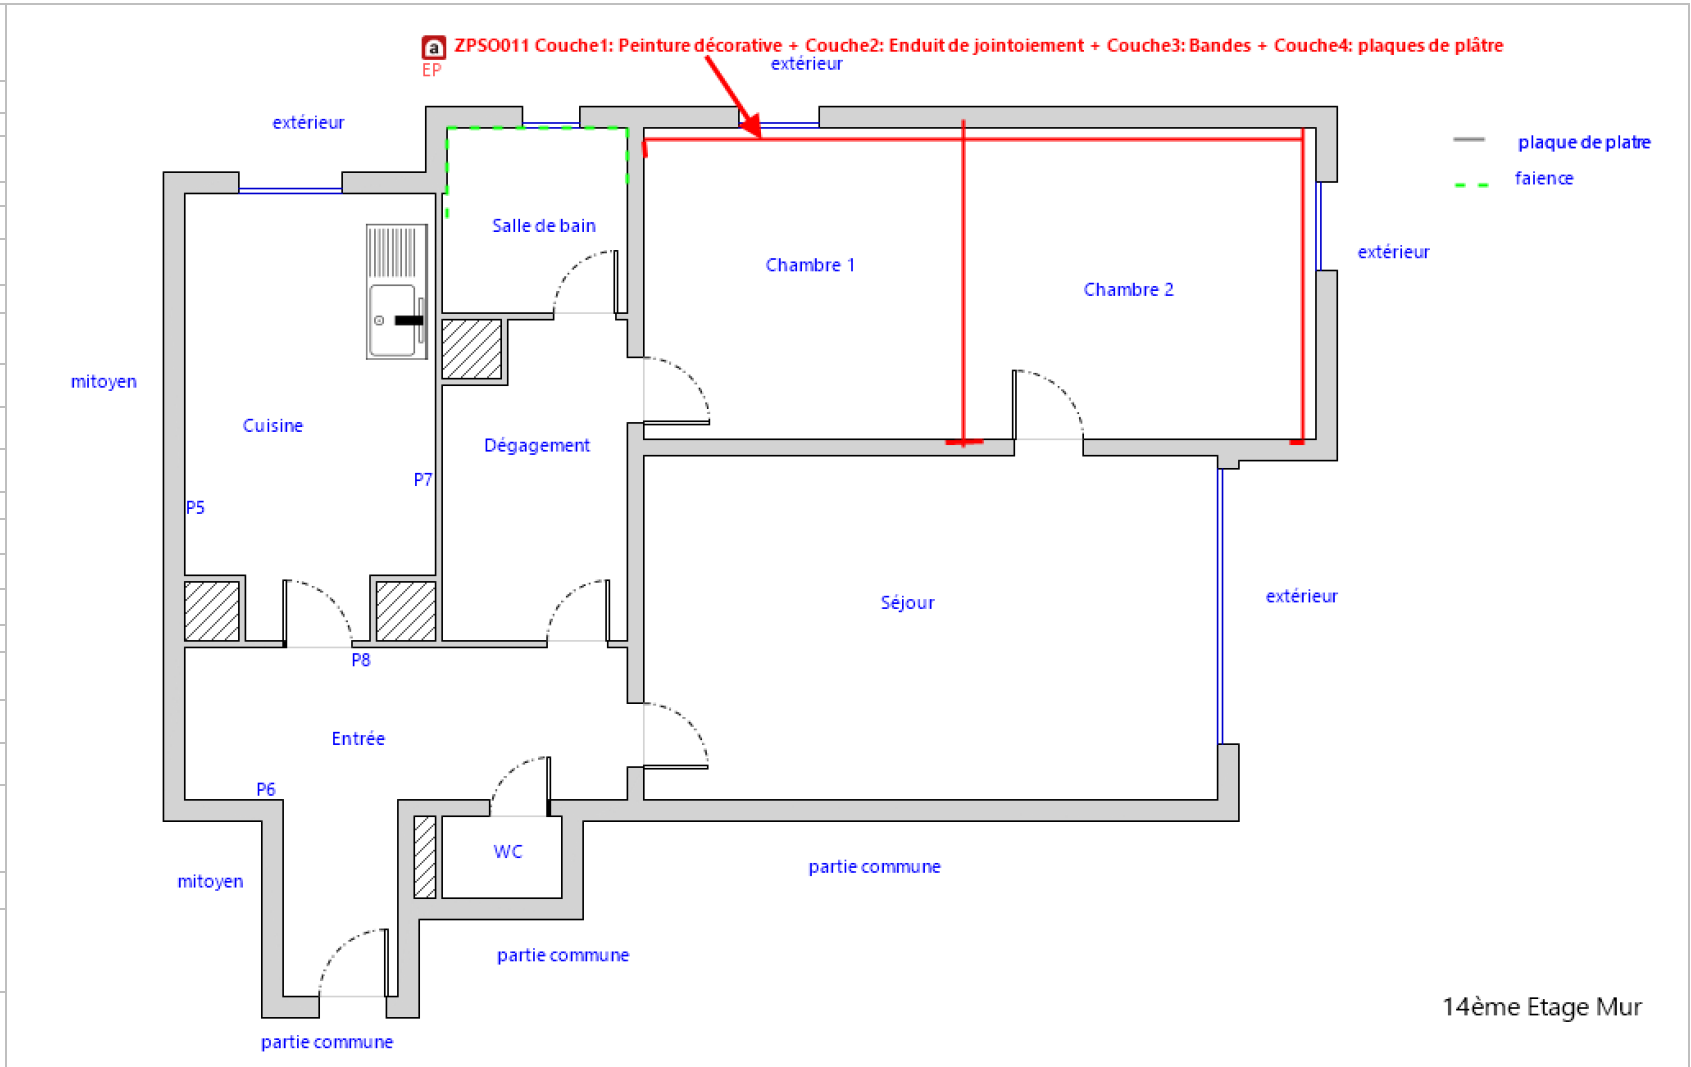
Planche de repérage des matériaux et produits amiantés
Affaire	M0641471
Opération	MATEUS gregory
Site	13 Square de Lorient (13LDL1407) 77000 Melun
Date de réalisation	27/10/2023
Matériaux et produits contenant de l'amiante	
	Surface amianté
	Linéaire / paroi amianté (type 1)
	Linéaire / paroi amianté (type 2)
	Conduit amianté
Sondages destructifs / Prélèvements	
	Px Prélèvement Positif
	Px Prélèvement négatif
	S Sondage destructif
Types de murs	
	Mur Porteur
	Mur Cloison (type 1)
	Mur Cloison (type 2)
	Gaine technique
Éléments ou pièces non visités	
	Local non visitée
	Élément non visité

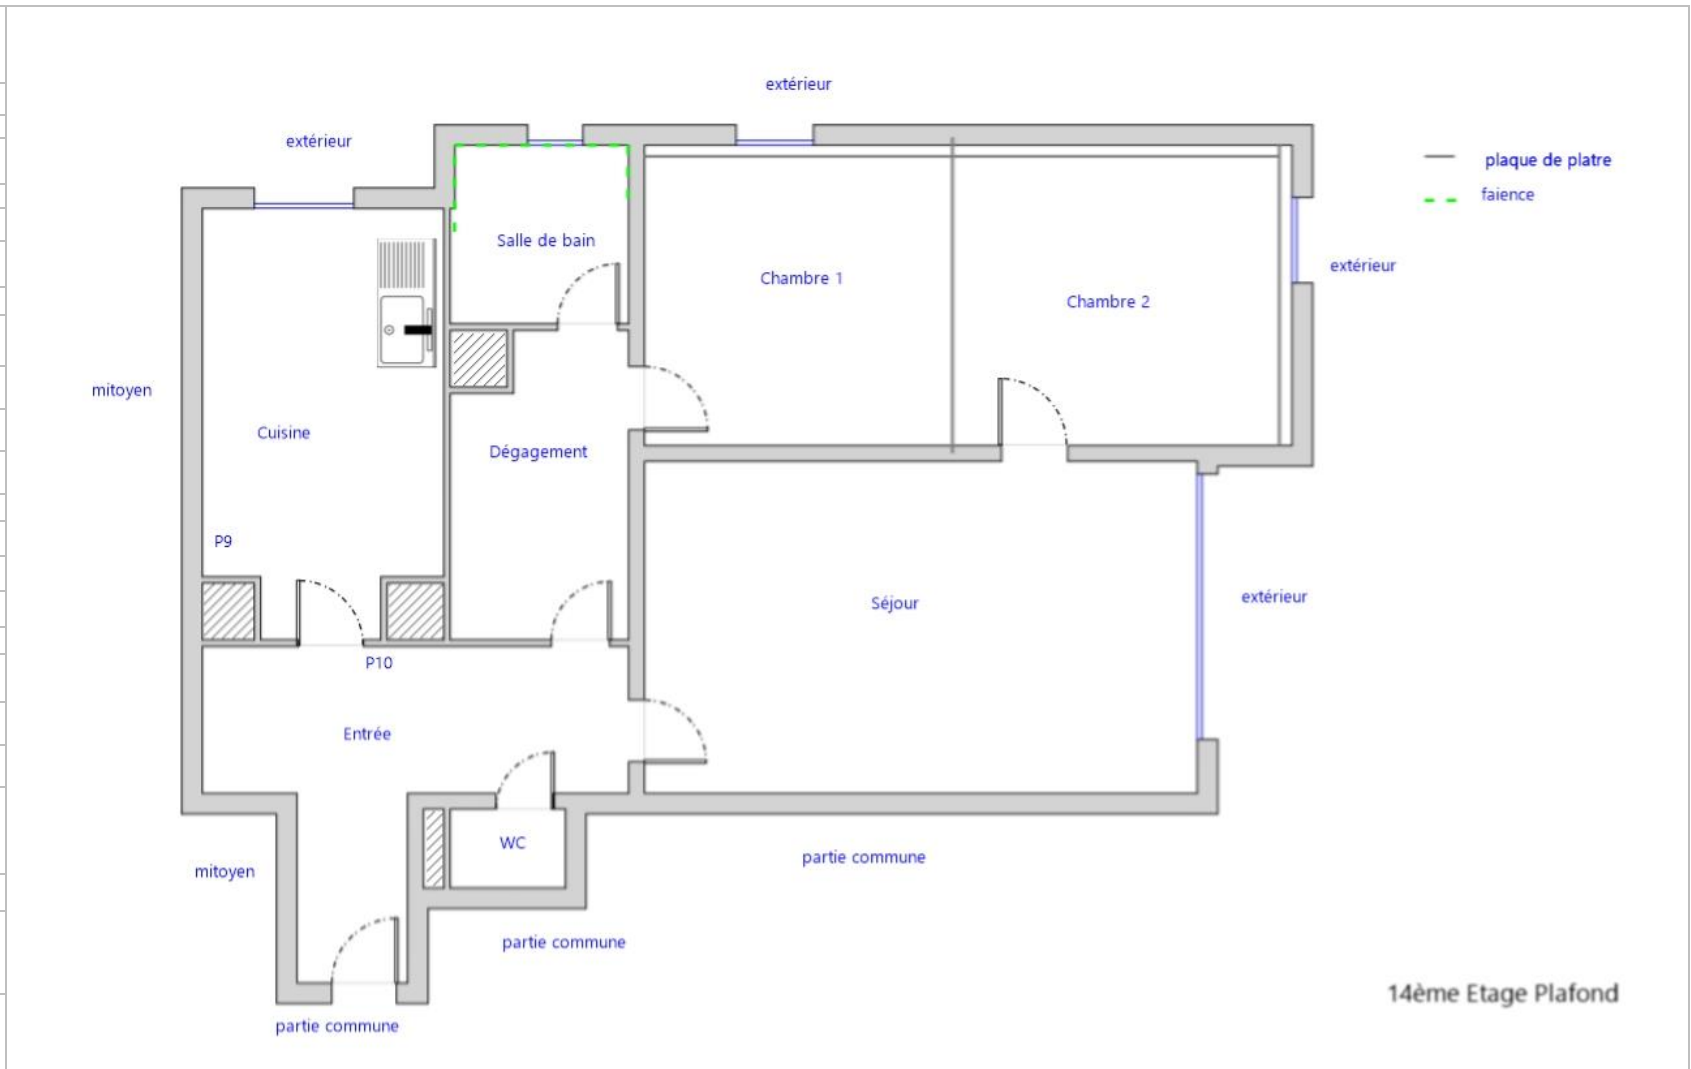
Planche de repérage des matériaux et produits amiantés
Affaire	M0641471
Opération	MATEUS gregory
Site	13 Square de Lorient (13LDL1407)
	77000
	Melun
Date de réalisation	27/10/2023
Matériaux et produits contenant de l'amiante	
	Surface amianté
	Linéaire / paroi amianté (type 1)
	Linéaire / paroi amianté (type 2)
	Conduit amianté
Sondages destructifs / Prélèvements	
	Prélèvement Positif
	Prélèvement négatif
	Sondage destructif
Types de murs	
	Mur Porteur
	Mur Cloison (type 1)
	Mur Cloison (type 2)
	Gaine technique
Eléments ou pièces non visités	
	Local non visitée
	Elément non visité

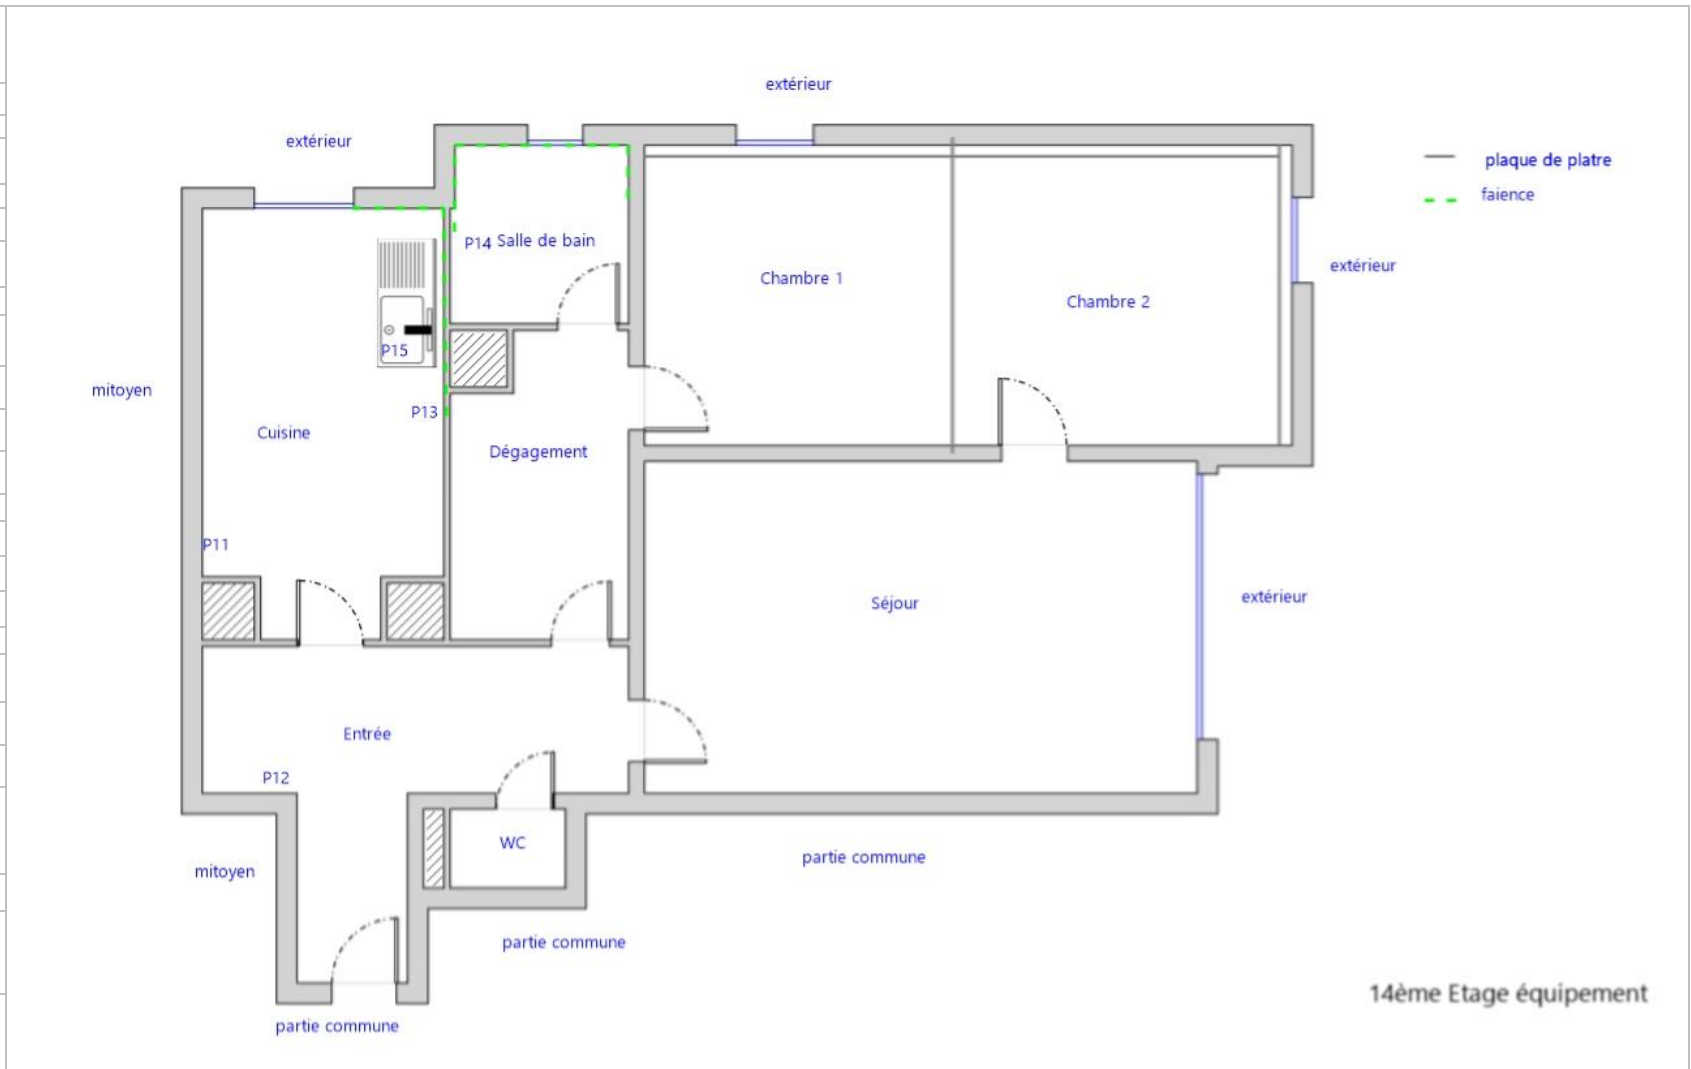
Planche de repérage des matériaux et produits amiantés
Affaire	M0641471
Opération	MATEUS gregory
Site	13 Square de Lorient (13LDL1407)
	77000
	Melun
Date de réalisation	27/10/2023
Matériaux et produits contenant de l'amiante	
	Surface amianté
	Linéaire / paroi amianté (type 1)
	Linéaire / paroi amianté (type 2)
	Conduit amianté
Sondages destructifs / Prélèvements	
	Prélèvement Positif
	Prélèvement négatif
	Sondage destructif
Types de murs	
	Mur Porteur
	Mur Cloison (type 1)
	Mur Cloison (type 2)
	Gaine technique
Eléments ou pièces non visités	
	Local non visitée
	Elément non visité
