Rapport de repérage des matériaux et produits contenant de l'amiante avant démolition d'un immeuble bâti

Numéro de dossier : M9279336
Date d'intervention : 03/04/2024

13 Square de Lorient (13LDL0506)
77000 Melun

Descriptif des travaux :
Démolition du logement

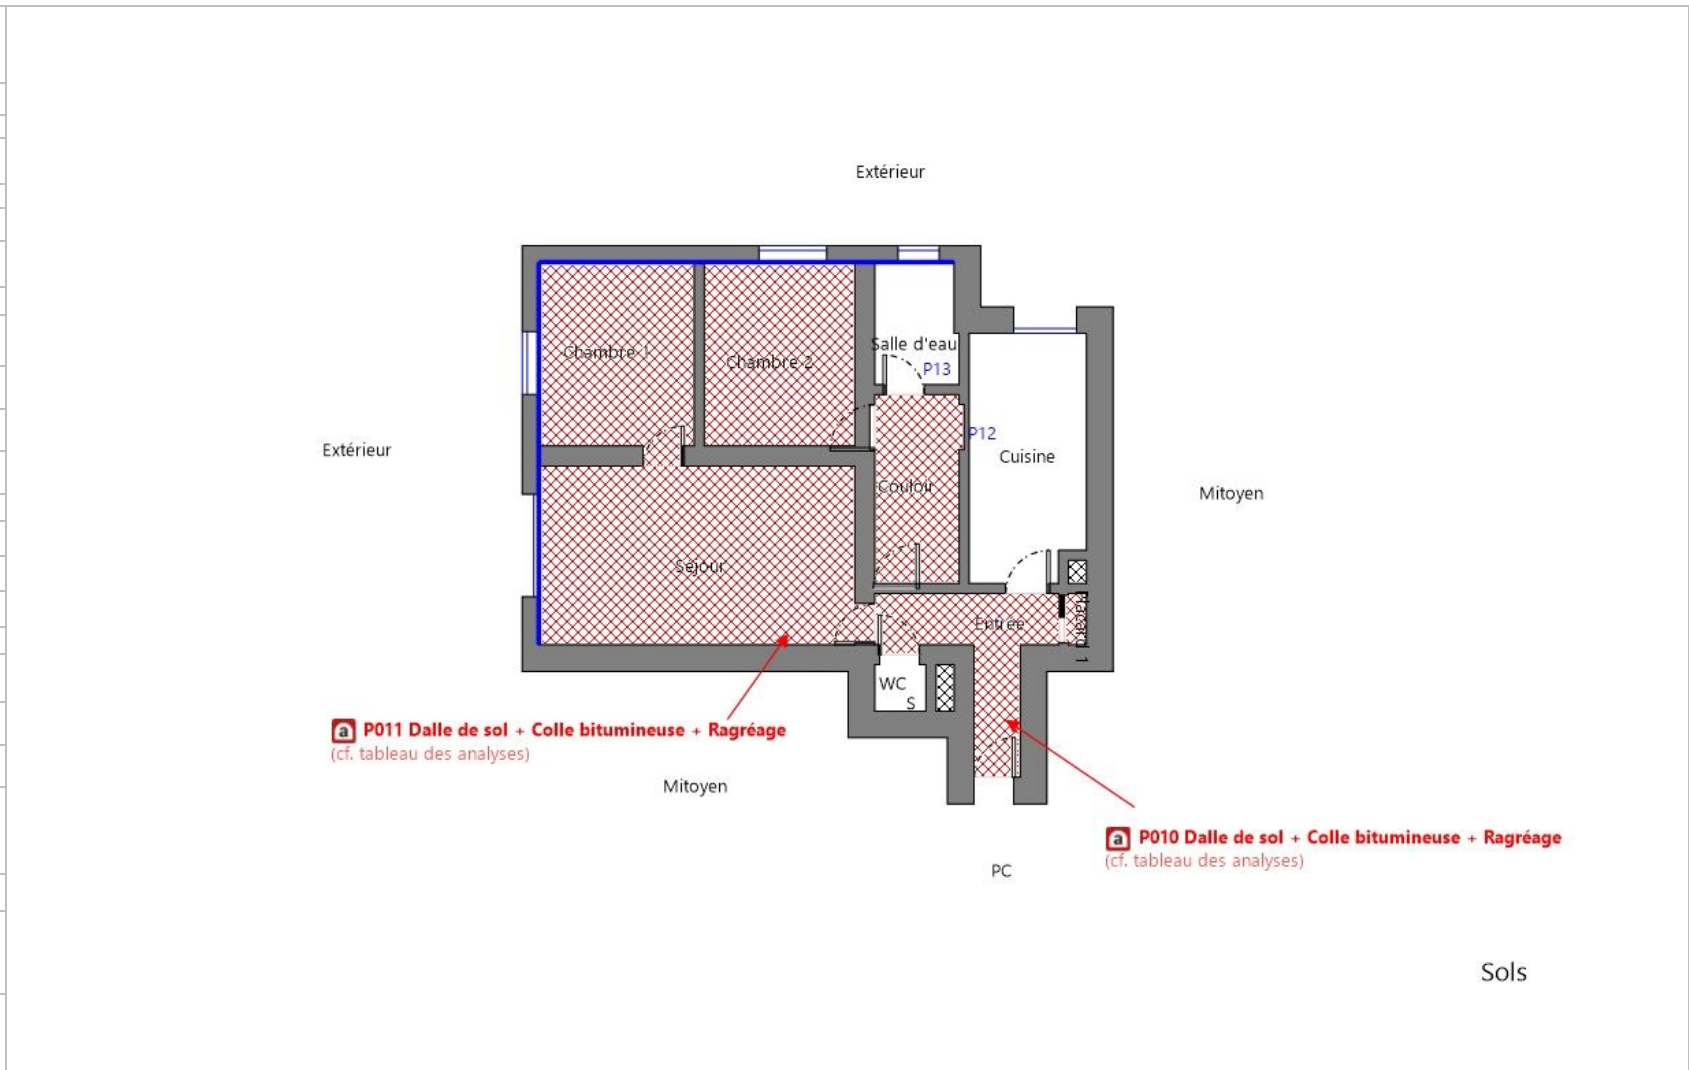
Planche de repérage des matériaux et produits amiantés
Affaire	M9279336
Opération	DUSSOLLE valentin
Site	13 Square de Lorient (13LDL0506)
	77000
	Melun
Date de réalisation	18/04/2024
Matériaux et produits contenant de l'amiante	
	Surface amianté
	Linéaire / paroi amianté (type 1)
	Linéaire / paroi amianté (type 2)
	Conduit amianté
Sondages destructifs / Prélèvements	
	Px Prélèvement Positif
	Px Prélèvement négatif
	S Sondage destructif
Types de murs	
	Mur Porteur
	Mur Cloison (type 1)
	Mur Cloison (type 2)
	Gaine technique
Éléments ou pièces non visités	
	Local non visitée
	Élément non visité

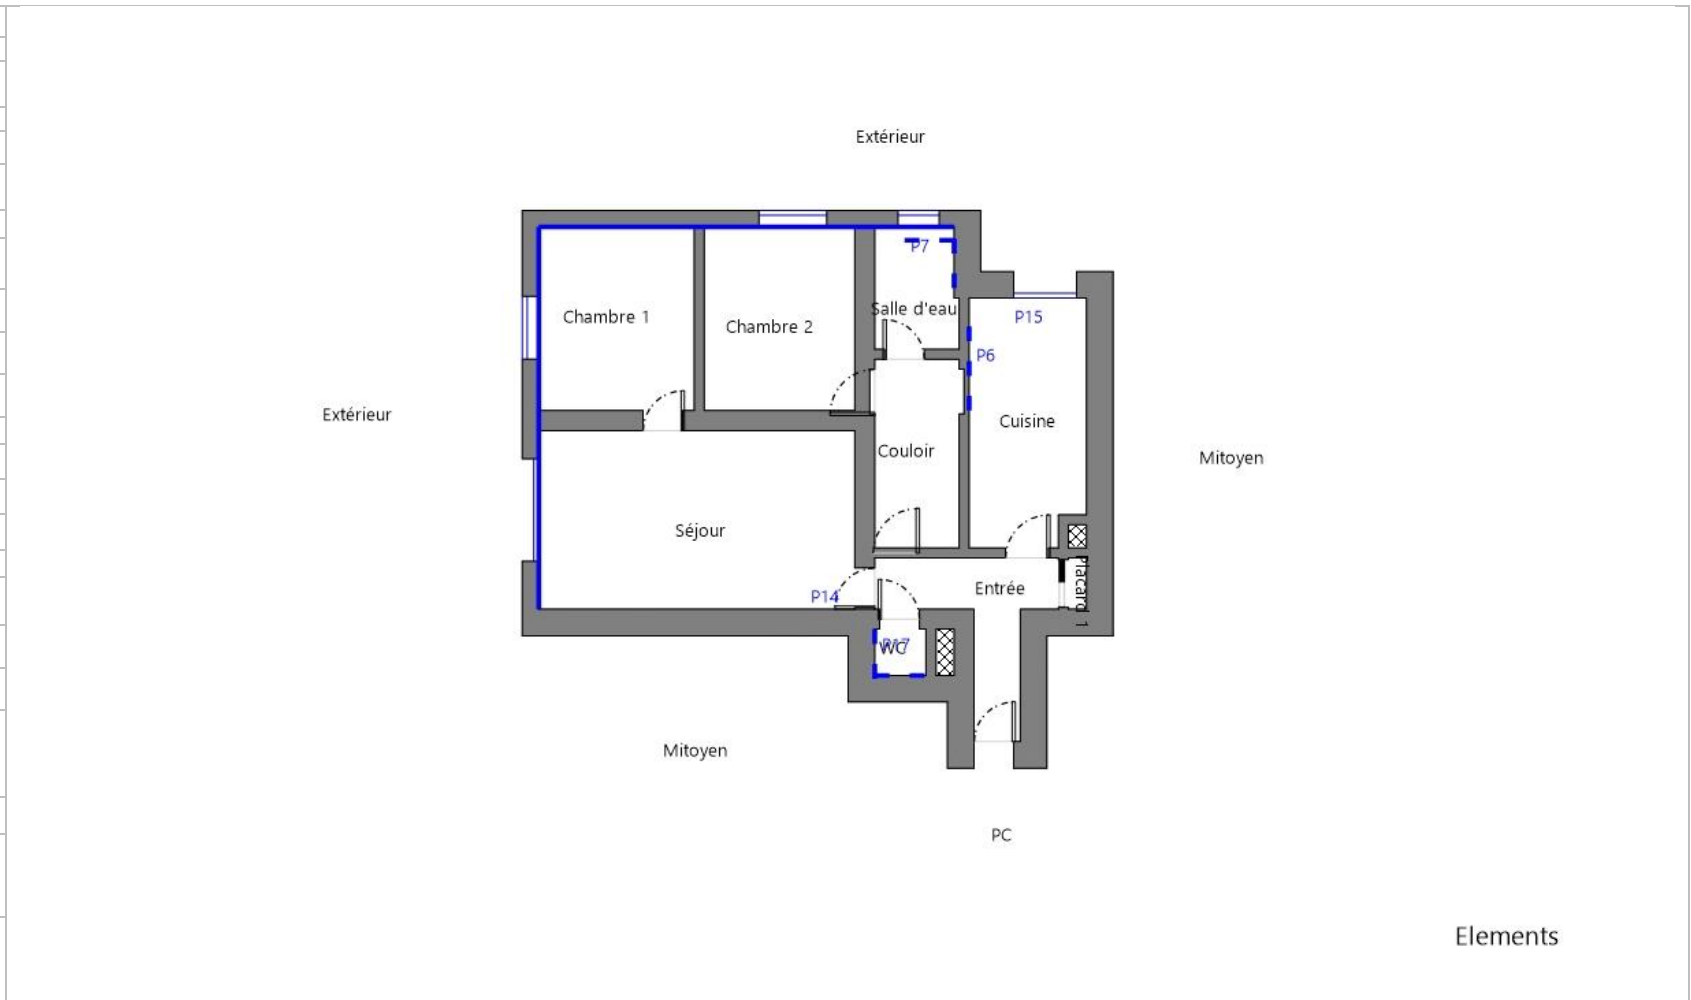
Planche de repérage des matériaux et produits amiantés
--	---

Affaire	M9279336
Opération	DUSSOLLE valentin
Site	13 Square de Lorient (13LDL0506)
	77000
	Melun
Date de réalisation	18/04/2024
Matériaux et produits contenant de l'amiante	
	Surface amianté
	Linéaire / paroi amianté (type 1)
	Linéaire / paroi amianté (type 2)
	Conduit amianté
Sondages destructifs / Prélèvements	
	Px Prélèvement Positif
	Px Prélèvement négatif
	S Sondage destructif
Types de murs	
	Mur Porteur
	Mur Cloison (type 1)
	Mur Cloison (type 2)
	Gaine technique
Eléments ou pièces non visités	
	Local non visitée
	Elément non visité
