Rapport de repérage des matériaux et produits contenant de l'amiante avant réalisation de travaux dans un immeuble bâti

Numéro de dossier : MA2203026855
Date d'édition: 04/04/2022

20LAH0102
30 SQUARE BEAUREGARD (20LAH0102)
77140 NEMOURS

Lot numéro 20LAH0102,

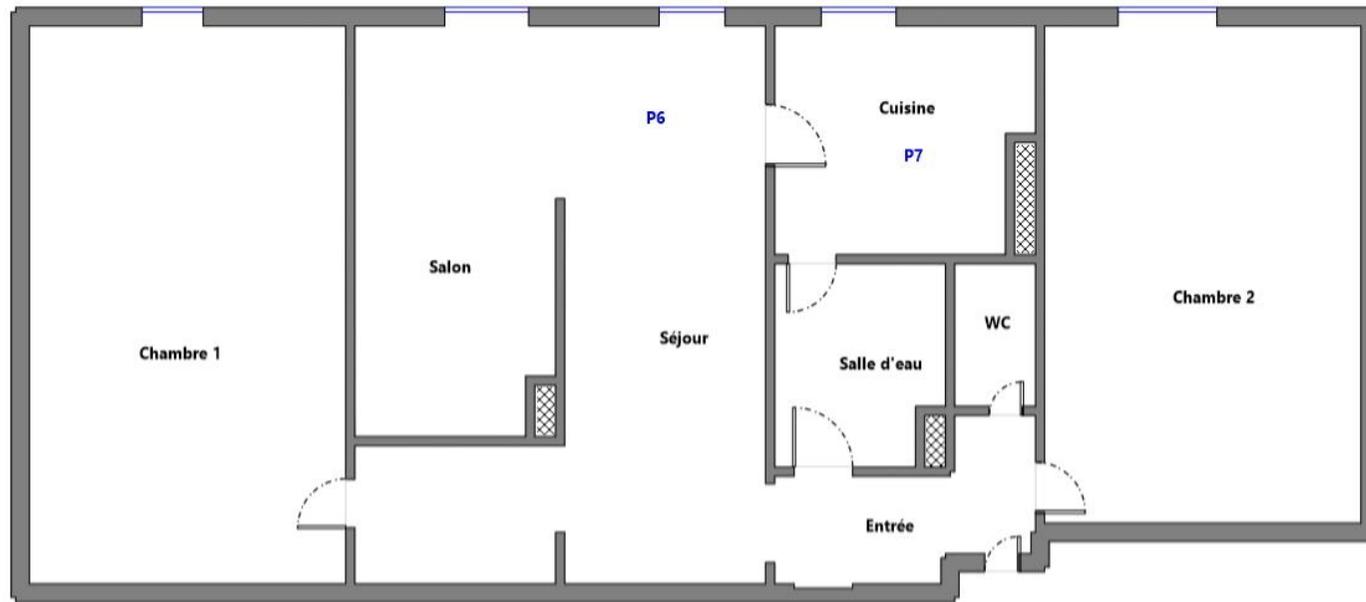
Planche de repérage des matériaux et produits amiantés
Affaire	MA2203026855
Opération	SAGET Frédéric
Site	20LAH0102
	30 SQUARE BEAUREGARD (20LAH0102)
	77140 NEMOURS
Date de réalisation	04/04/2022
Matériaux et produits contenant de l'amiante	
	Surface amianté
	Linéaire / paroi amianté (type 1)
	Linéaire / paroi amianté (type 2)
	Conduit amianté
Sondages destructifs / Prélèvements	
	Prélèvement Positif
	Prélèvement négatif
	Sondage destructif
Types de murs	
	Mur Porteur
	Mur Cloison (type 1)
	Mur Cloison (type 2)
	Gaine technique
Eléments ou pièces non visités	
	Local non visité
	Elément non visité

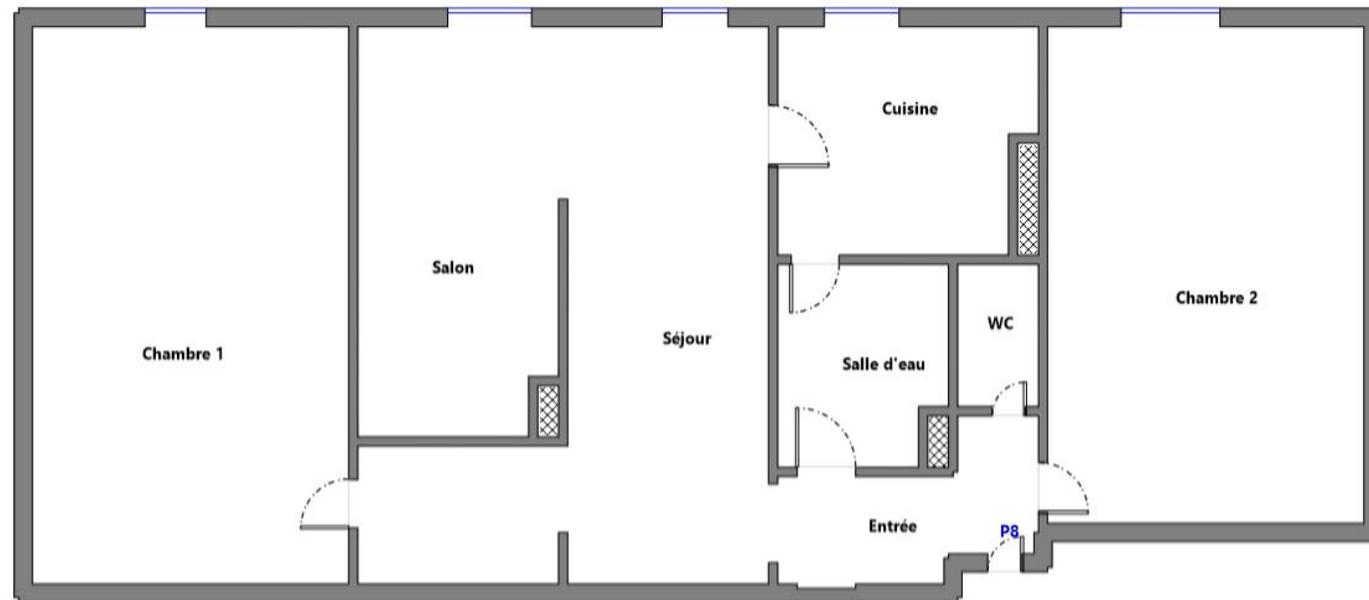
Planche de repérage des matériaux et produits amiantés
Affaire	MA2203026855
Opération	SAGET Frédéric
Site	20LAH0102
	30 SQUARE BEAUREGARD (20LAH0102)
	77140 NEMOURS
Date de réalisation	04/04/2022
Matériaux et produits contenant de l'amiante	
	Surface amianté
	Linéaire / paroi amianté (type 1)
	Linéaire / paroi amianté (type 2)
	Conduit amianté
Sondages destructifs / Prélèvements	
	Prélèvement Positif
	Prélèvement négatif
	Sondage destructif
Types de murs	
	Mur Porteur
	Mur Cloison (type 1)
	Mur Cloison (type 2)
	Gaine technique
Éléments ou pièces non visités	
	Local non visitée
	Élément non visité
