Rapport de Repérage des matériaux et produits contenant de l'amiante avant réalisation de travaux dans un immeuble bâti

Numéro de dossier : MA2308140385
Rapport édité le : 21/08/2023

27 RUE GEORGES CLEMENCEAU
(218LAA0104)
77250 MORET SUR LOING
Bat. N/A; Etage 1; Porte 4

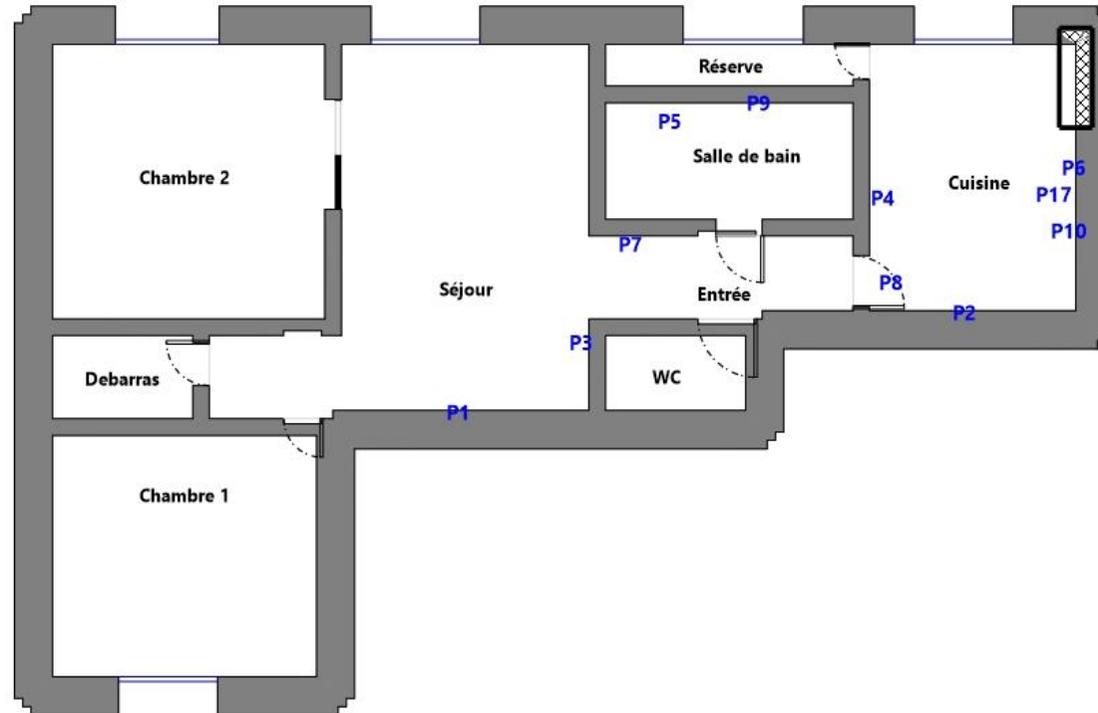
ZPSO	Niveau	Localisation	Zone	Description du prélèvement réalisé	Surface indicative
ZPSO008	1er étage	Entrée; Debarras; Chambre 1; Chambre 2; Séjour	Sol	<p><u>Analyse : P013</u> - Matériau de type colle (jaune) ; matériau semi-dur de type ragréage (rose) ; matériau de type colle (jaune) ; matériau de type colle bitumineux (noir) ; matériau semi-dur (gris) ; matériau semi-dur de type plâtre (blanc) (Présence d'amiante)</p> <p><u>Analyse : P014</u> - Matériau semi-dur de type ragréage (rose) ; matériau de type colle bitumineux (noir) ; matériau dur de type mortier, béton, chape (gris) (Présence d'amiante)</p>	36m ²
