Rapport de Repérage Amiante Avant réalisation de travaux dans un immeuble bâti

Numéro de dossier : M9968522
Date d'intervention : 02/08/2021

21LAA0402
32 RUE DES ECOLES logement 2
77170 BRIE COMTE ROBERT

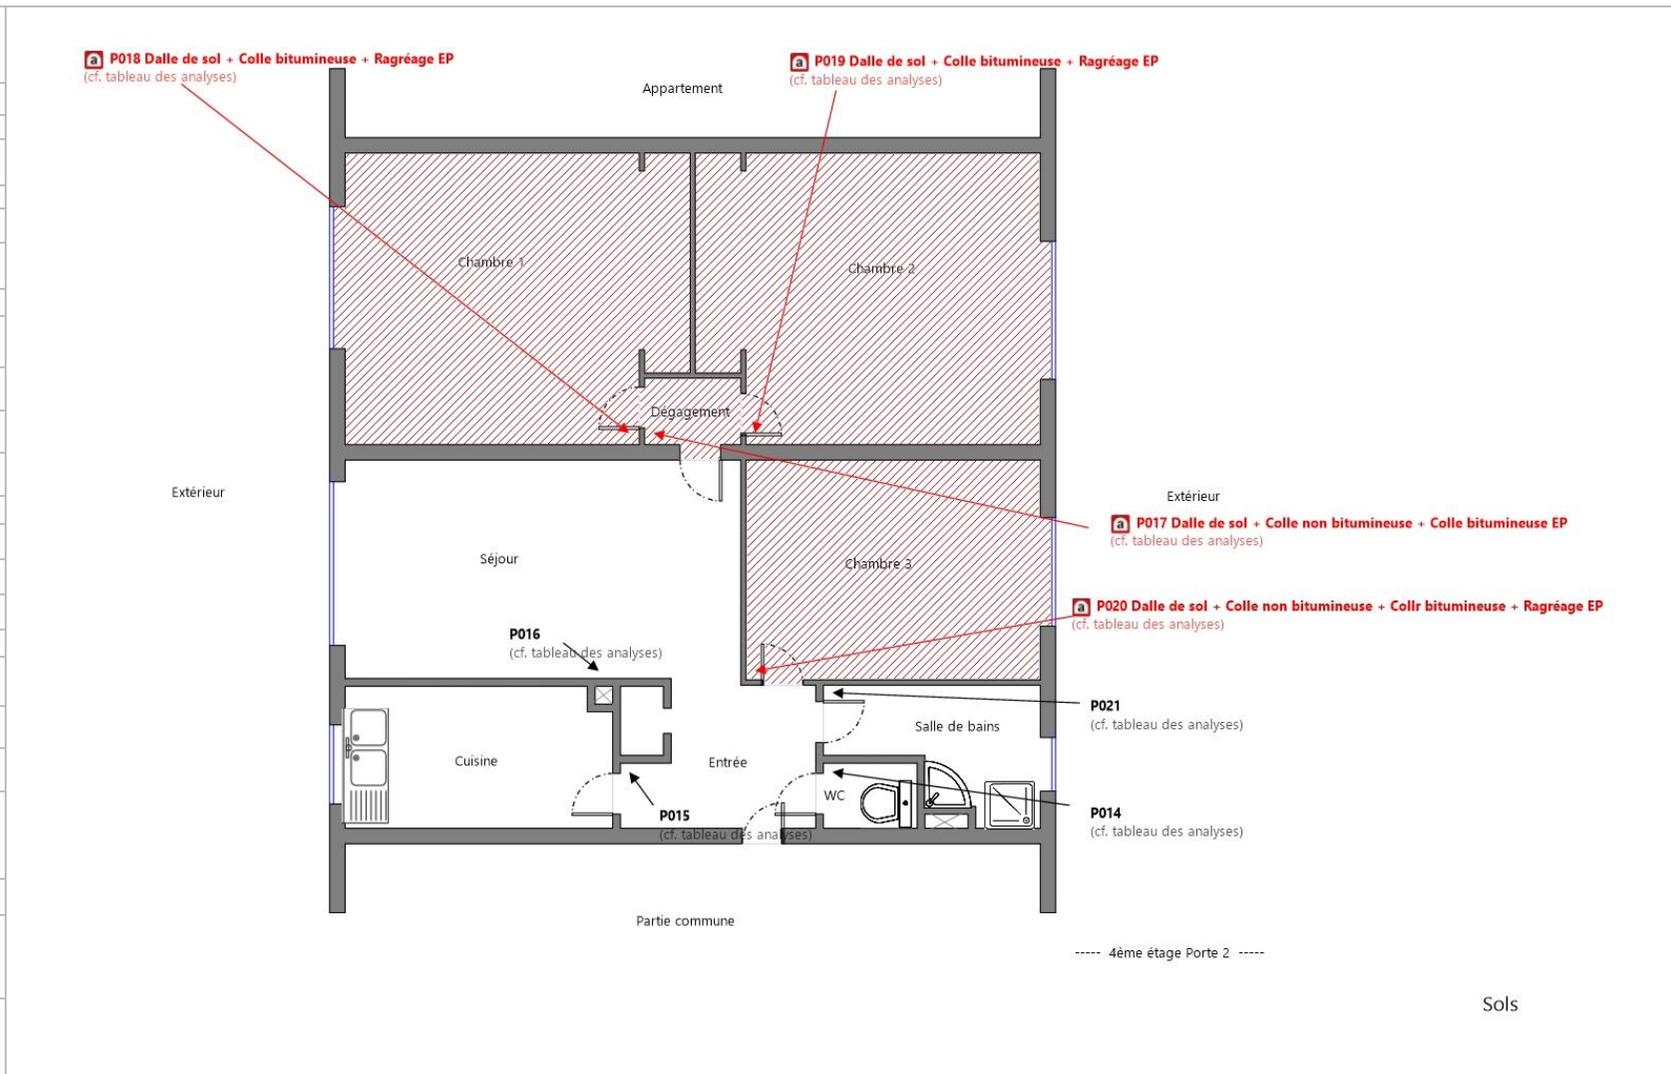
Planche de repérage des matériaux et produits amiantés
Affaire	M9968522
Opération	BENDERDOUCH ala eddine
Site	21LAA0402
	32 RUE DES ECOLES
	77170
	BRIE COMTE ROBERT
Date de réalisation	23/08/2021
Matériaux et produits contenant de l'amiante	
	Surface amianté
	Linéaire / paroi amianté (type 1)
	Linéaire / paroi amianté (type 2)
	Conduit amianté
Sondages destructifs / Prélèvements	
	Px Prélèvement Positif
	Px Prélèvement négatif
	S Sondage destructif
Types de murs	
	Mur Porteur
	Mur Cloison (type 1)
	Mur Cloison (type 2)
	Gaine technique
Éléments ou pièces non visités	
	Local non visitée
	Élément non visité
