Rapport de Repérage Amiante Avant réalisation de travaux dans un immeuble bâti

Numéro de dossier : M5318687
Date d'intervention : 29/09/2021

21LAF0201
42 RUE DES ECOLES
77170 BRIE COMTE ROBERT
Bat. N/A; Etage 2; Porte 1

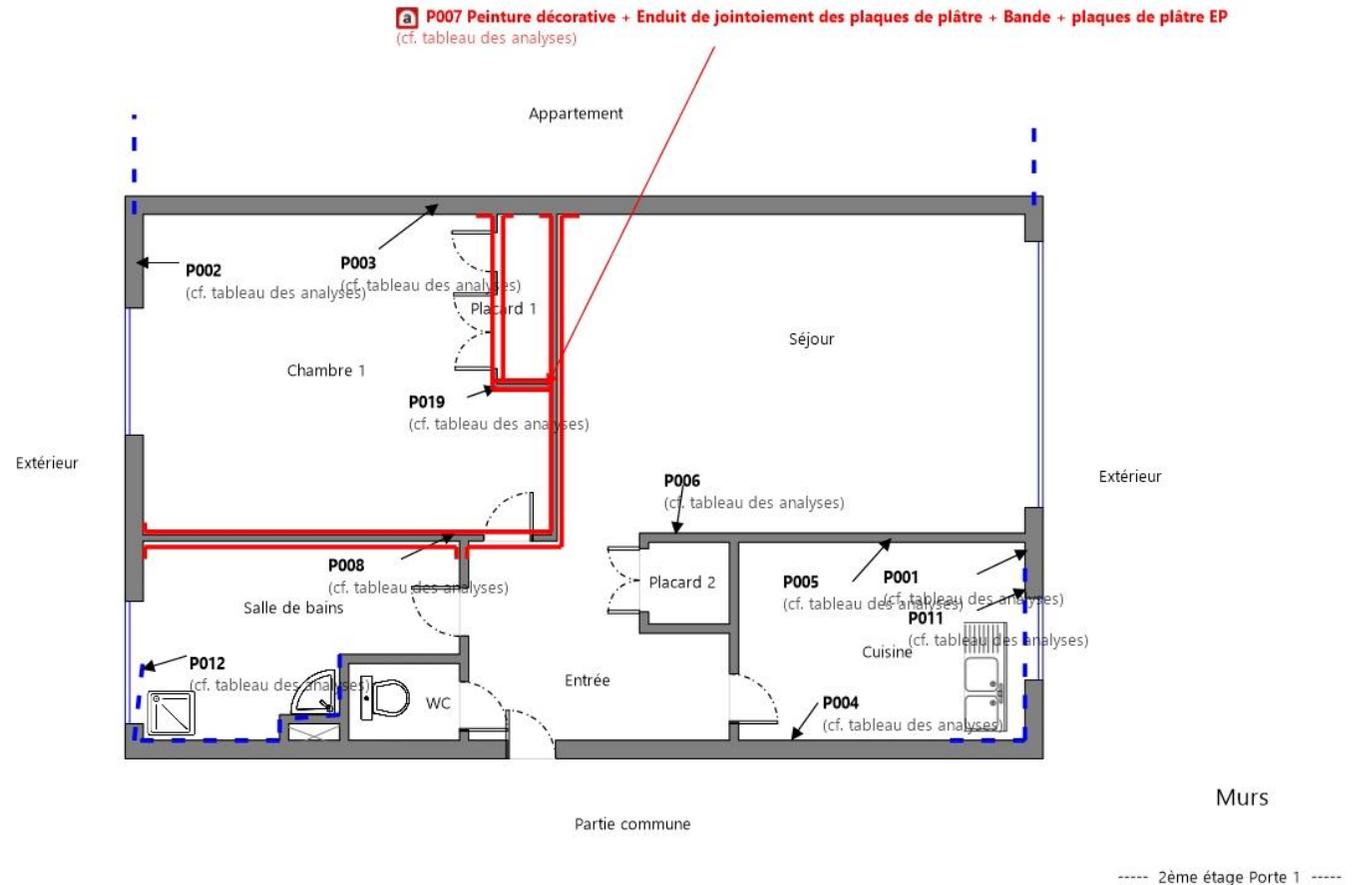
Planche de repérage des matériaux et produits amiantés
Affaire	M5318687
Opération	BENDERDOUCH ala eddine
Site	21LAF0201
	42 RUE DES ECOLES
	77170
	BRIE COMTE ROBERT
Date de réalisation	15/10/2021
Matériaux et produits contenant de l'amiante	
	Surface amianté
	Linéaire / paroi amianté (type 1)
	Linéaire / paroi amianté (type 2)
	Conduit amianté
Sondages destructifs / Prélèvements	
	Px Prélèvement Positif
	Px Prélèvement négatif
	S Sondage destructif
Types de murs	
	Mur Porteur
	Mur Cloison (type 1)
	Mur Cloison (type 2)
	Gaine technique
Eléments ou pièces non visités	
	Local non visitée
	Elément non visité

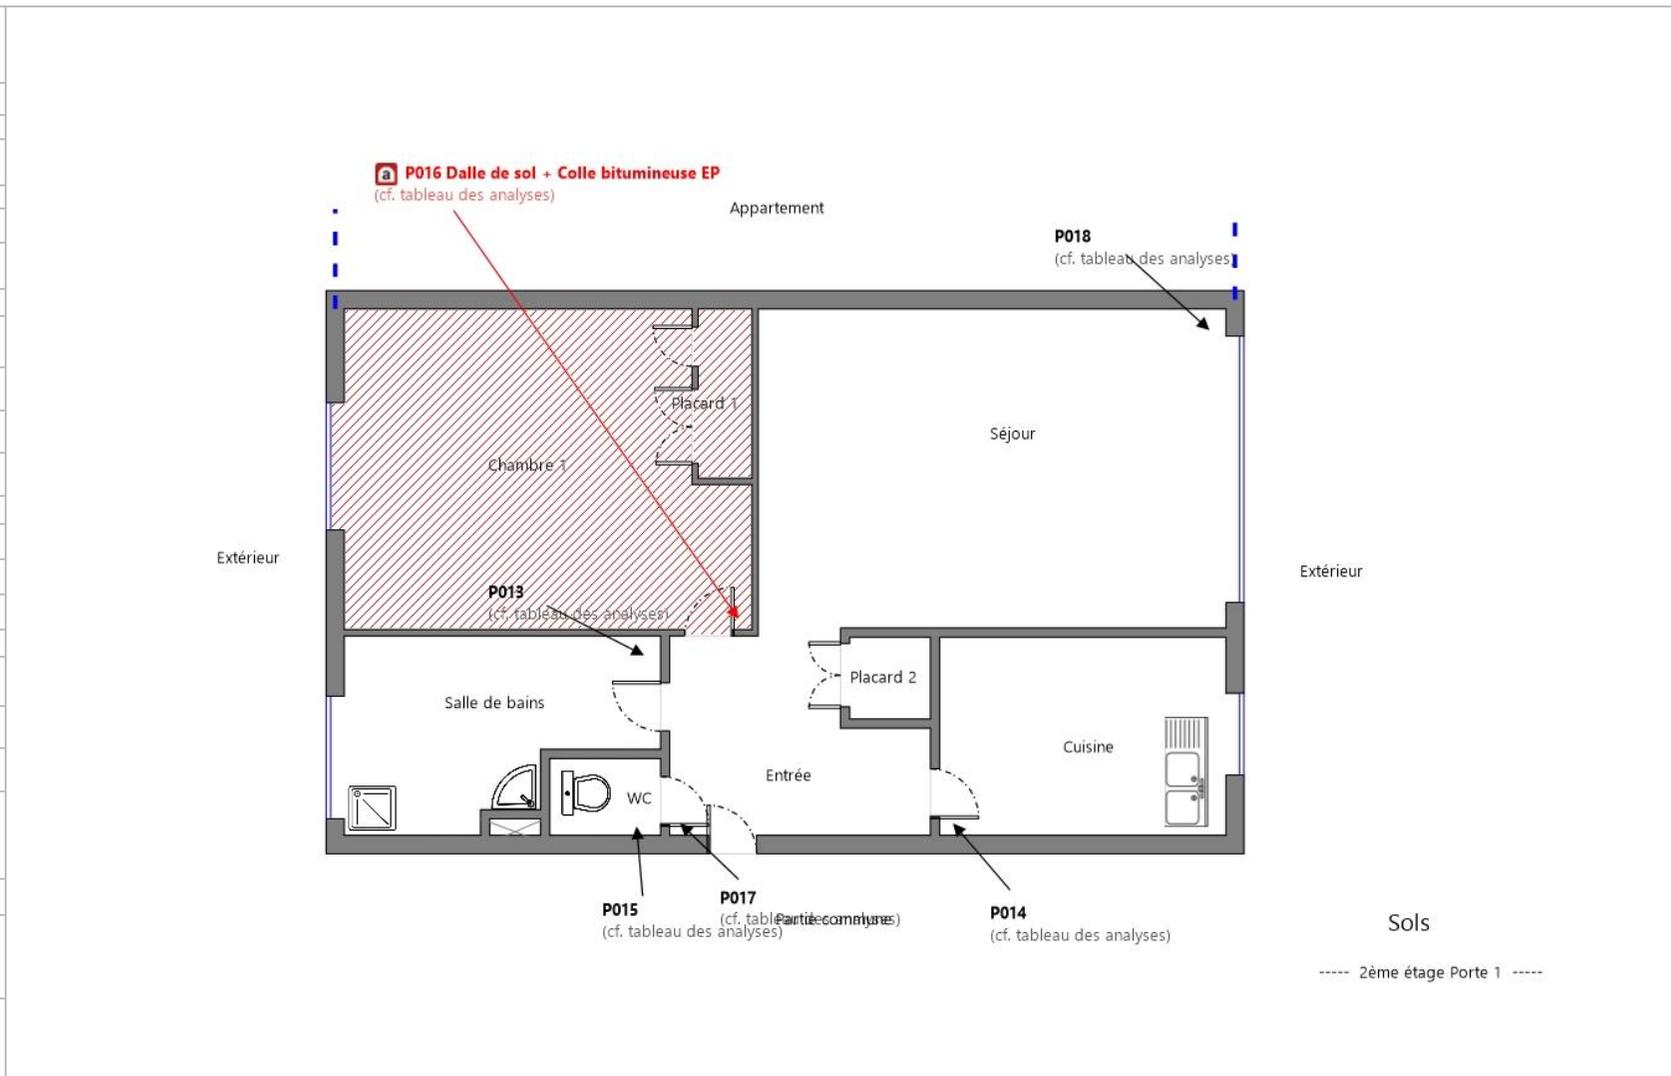
Planche de repérage des matériaux et produits amiantés
Affaire	M5318687
Opération	BENDERDOUCH ala eddine
Site	21LAF0201
	42 RUE DES ECOLES
	77170
	BRIE COMTE ROBERT
Date de réalisation	15/10/2021
Matériaux et produits contenant de l'amiante	
	Surface amianté
	Linéaire / paroi amianté (type 1)
	Linéaire / paroi amianté (type 2)
	Conduit amianté
Sondages destructifs / Prélèvements	
	Px Prélèvement Positif
	Px Prélèvement négatif
	Sondage destructif
Types de murs	
	Mur Porteur
	Mur Cloison (type 1)
	Mur Cloison (type 2)
	Gaine technique
Eléments ou pièces non visités	
	Local non visitée
	Elément non visité
