Rapport de Repérage des matériaux et produits contenant de l'amiante avant réalisation de travaux dans un immeuble bâti

Numéro de dossier : MA2308145914
Rapport édité le : 11/09/2023

16 Square de l'Abbaye
77190 Dammarie-les-Lys
Bat 15 Etage 8; Porte 1

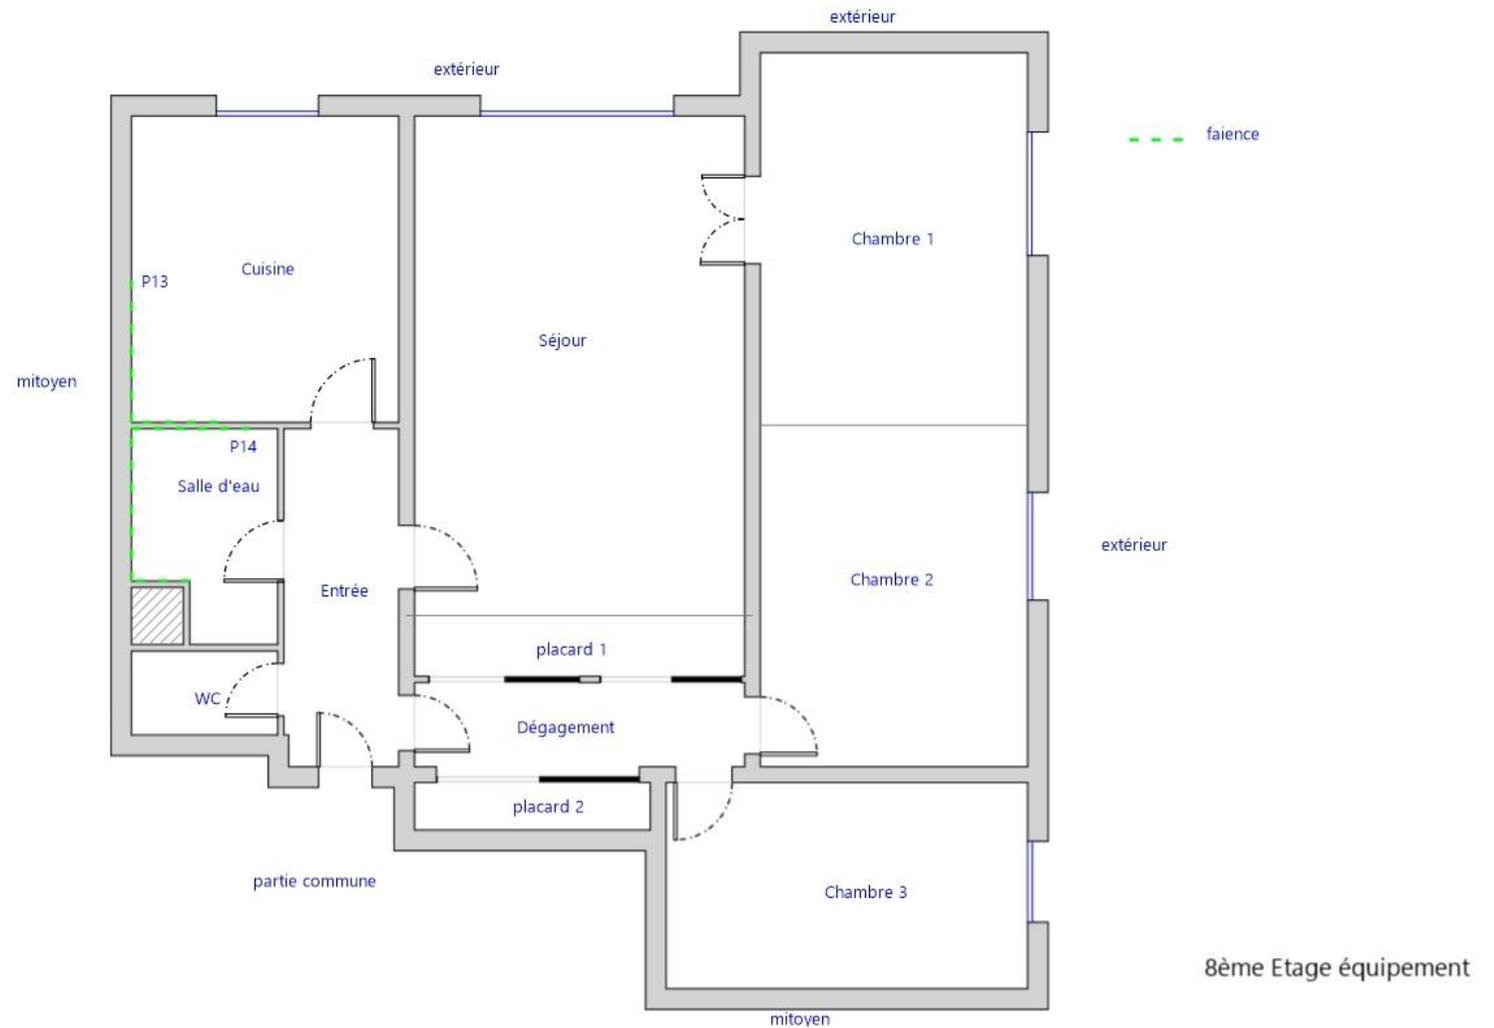
8ème Etage Plafond

Planche de repérage des matériaux et produits amiantés
Affaire	MA2308145914
Opération	MATEUS gregory
Site	16 Square de l'Abbaye (25lbd0801)
	77190 Dammarie-les-Lys
Date de réalisation	11/09/2023
Matériaux et produits contenant de l'amiante	
	Surface amianté
	Linéaire / paroi amianté (type 1)
	Linéaire / paroi amianté (type 2)
	Conduit amianté
Sondages destructifs / Prélèvements	
	Prélèvement Positif
	Prélèvement négatif
	Sondage destructif
Types de murs	
	Mur Porteur
	Mur Cloison (type 1)
	Mur Cloison (type 2)
	Gaine technique
Éléments ou pièces non visités	
	Local non visité
	Élément non visité
