Rapport de mission de repérage des matériaux et produits contenant de l'amiante avant réalisation de travaux

157 RUE DU LIEUTENANT MOISANT

77190 DAMMARIE LES LYS

RAPPORT N° :	DAMMARIE LES LYS - 157 RUE DU LIEUTENANT MOISANT	Laboratoire d'Analyses :	ITGA
Repérage réalisé le :	18/12/2017	Adresse laboratoire :	3 RUE ARMAND HERPIN LACROIX - CS 46537 35065 RENNES CEDEX
Accompagnateur :		Numéro d'accréditation :	1-5967
Par :	Thomas GOLIAS	Organisme d'assurance professionnelle :	AXA France
N° certificat :	CPDI4433	Adresse assurance :	313 Terrasses de l'Arche 92727 NANTERRE CEDEX
Date d'obtention :	13/10/2017	N° de contrat d'assurance :	10063271004
Organisme certificateur	I.CERT Parc EDONIA - Bâtiment G - Rue de la Terre Victoria - 35760 Saint Grégoire	Date de validité :	31/12/2018

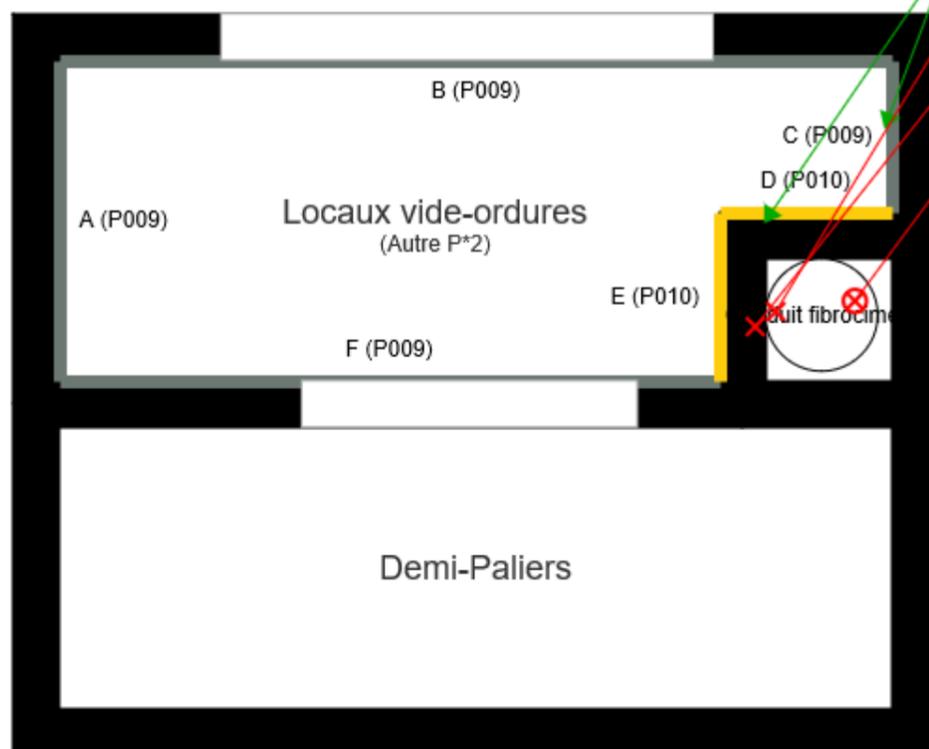
DERNIER DEMI PALIER

DAMMARIE LES LYS - 157 RUE DU LIEUTENANT MOISANTP009

DAMMARIE LES LYS - 157 RUE DU LIEUTENANT MOISANTP010
