Rapport de mission de repérage des matériaux et produits contenant de l'amiante avant réalisation de travaux

177 RUE DU LIEUTENANT MOISANT

77190 DAMMARIÉ LES LYS

RAPPORT N° :	DAMMARIE LES LYS - 177 RUE DU LIEUTENANT MOISANT	Laboratoire d'Analyses :	ITGA
Repérage réalisé le :	18/12/2017	Adresse laboratoire :	3 RUE ARMAND HERPIN LACROIX - CS 46537 35065 RENNES CEDEX
Accompagnateur :		Numéro d'accréditation :	1-5967
Par :	Thomas GOLIAS	Organisme d'assurance professionnelle :	AXA France
N° certificat :	CPDI4433	Adresse assurance :	313 Terrasses de l'Arche 92727 NANTERRE CEDEX
Date d'obtention :	13/10/2017	N° de contrat d'assurance :	10063271004
Organisme certificateur	I.CERT Parc EDONIA - Bâtiment G - Rue de la Terre Victoria - 35760 Saint Grégoire	Date de validité :	31/12/2018

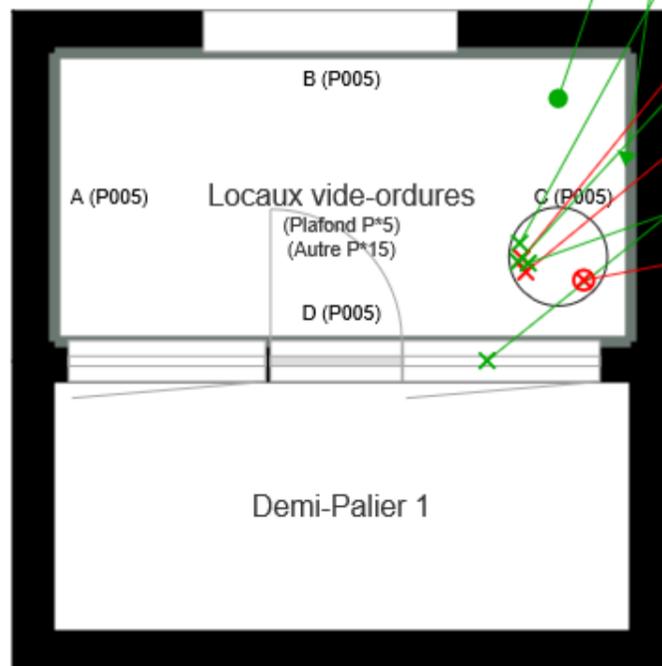
1ER DEMI PALIER

DAMMARIE LES LYS - 177 RUE DU LIEUTENANT MOISANTP010

DAMMARIE LES LYS - 177 RUE DU LIEUTENANT MOISANTP005

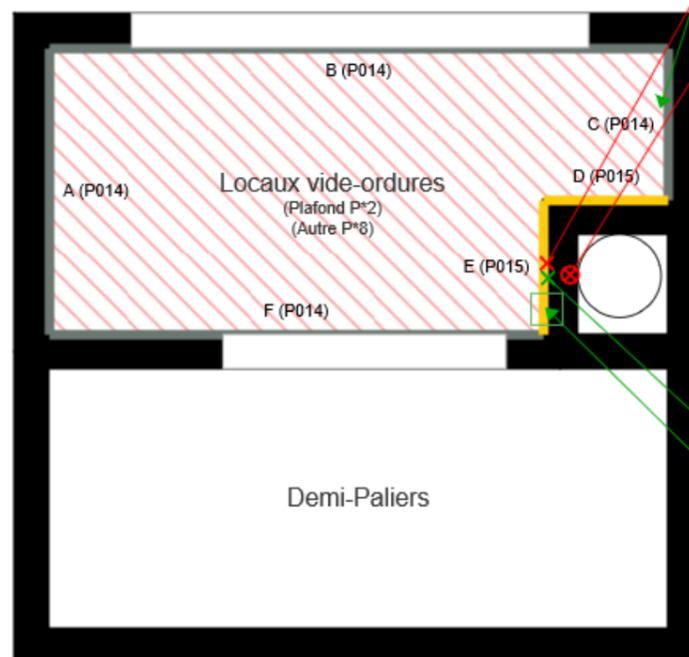
DERNIER DEMI PALIER

DAMMARIE LES LYS - 177 RUE DU LIEUTENANT MOISANTP014

DAMMARIE LES LYS - 177 RUE DU LIEUTENANT MOISANTP017
