## Rapport de mission de repérage des matériaux et produits contenant de l'amiante avant réalisation de travaux

R. 4412-97 modifié par le décret 2012-639 du 4 mai 2012  
Norme NF X 46-020

251 RUE DU LIEUTENANT MOISANT

77190 DAMMARIÉ LES LYS

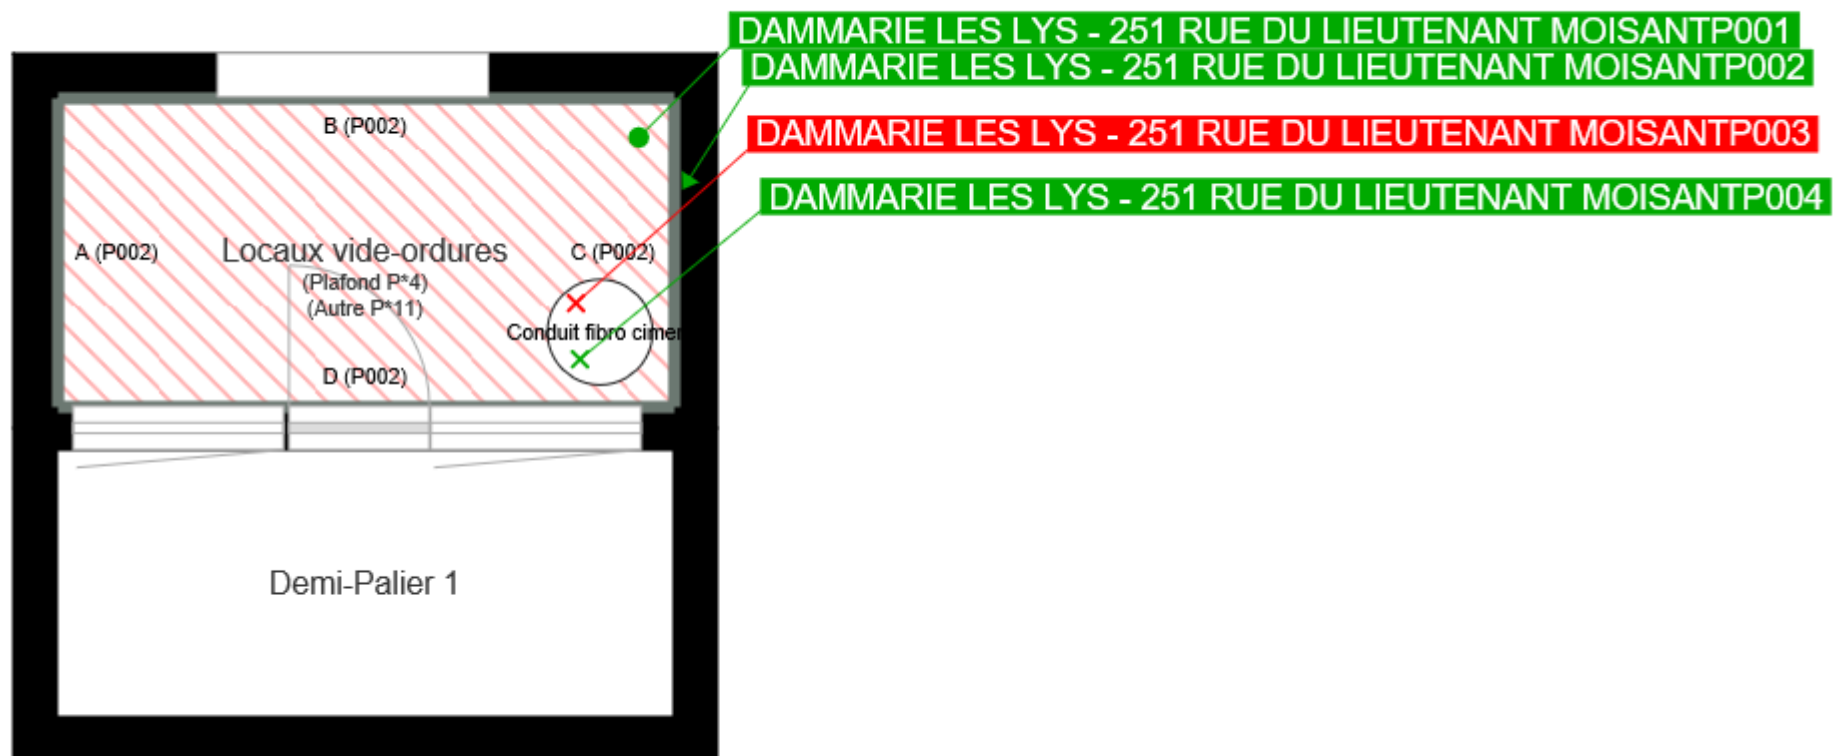
## 1ER DEMI PALIER

DAMMARIE LES LYS - 251 RUE DU LIEUTENANT MOISANTP005

DAMMARIE LES LYS - 251 RUE DU LIEUTENANT MOISANTP006
