Rapport de mission de repérage des matériaux et produits contenant de l'amiante avant réalisation de travaux

277 RUE DU LIEUTENANT MOISANT

77190 DAMMARIE LES LYS

| RAPPORT N° : | DAMMARIE LES LYS - 277 RUE DU LIEUTENANT MOISANT | Laboratoire d'Analyses : | ITGA |

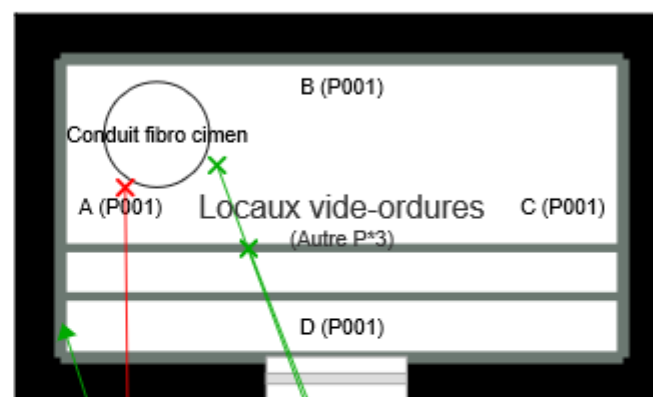
LOCAL VO EXT

| PIECE | ETAGE | ELEMENTS | DESCRIPTIF LABORATOIRE | Echantillon | REPERAGE | ETAT | RESULTAT |
|---|---|---|---|--|---|---|---|
| Locaux vide-ordures | | Conduit | | DAMMARIE LES LYS - 277 RUE DU LIEUTENANT MOISANTP002 | Conduits | DEGRADATION PARTIELLE | |

| PIECE | ETAGE | ELEMENTS | DESCRIPTIF LABORATOIRE | Echantillon | REPERAGE | ETAT | RESULTAT | METHODE |
|---|---|---|---|--|---|---|---|---|
| Locaux vide-ordures | | Calorifugeage | | DAMMARIE LES LYS - 277 RUE DU LIEUTENANT MOISANTP003 | Plafond | BON ETAT | Amiante non détectée | RESULTAT ANALYSE |
| Locaux vide-ordures | | Peinture | | DAMMARIE LES LYS - 277 RUE DU LIEUTENANT MOISANTP004 | Pelles vides- ordures | BON ETAT | Amiante non détectée | RESULTAT ANALYSE |

DAMMARIE LES LYS - 277 RUE DU LIEUTENANT MOISANTP003

DAMMARIE LES LYS - 277 RUE DU LIEUTENANT MOISANTP004

DAMMARIE LES LYS - 277 RUE DU LIEUTENANT MOISANTP002

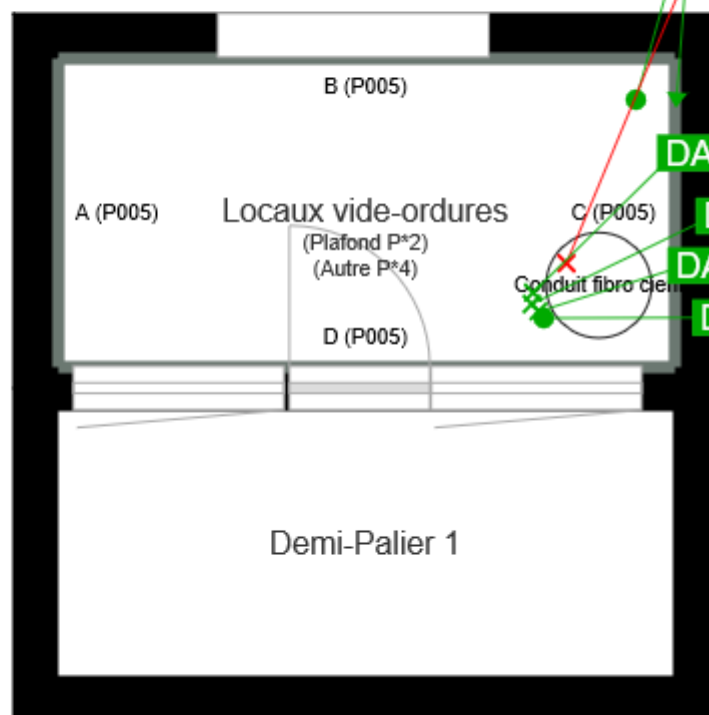
1ER DEMI PALIER

| PIECE | ETAGE | ELEMENTS | DESCRIPTIF LABORATOIRE | Echantillon | REPERAGE | ETAT | RESULTAT | METHODE |
|---|---|---|---|--|---|---|---|---|
| Locaux vide-ordures | | Enduit / Peinture | | DAMMARIE LES LYS - 277 RUE DU LIEUTENANT MOISANTP005 | Mur C | BON ETAT | Amiante non détectée | RESULTAT ANALYSE |
| Locaux vide-ordures | | Enduit / Peinture | | DAMMARIE LES LYS - 277 RUE DU LIEUTENANT MOISANTP006 | Plafond | BON ETAT | Amiante non détectée | RESULTAT ANALYSE |

DAMMARIE LES LYS - 277 RUE DU LIEUTENANT MOISANTP005

DAMMARIE LES LYS - 277 RUE DU LIEUTENANT MOISANTP006
