Rapport de mission de repérage des matériaux et produits contenant de l'amiante avant réalisation de travaux

100 RUE DU MOULIN

77190 DAMMARIÉ LES LYS

RAPPORT N° :	DAMMARIE LES LYS - 100 RUE DU MOULIN	Laboratoire d'Analyses :	ITGA
Repérage réalisé le :	18/12/2017	Adresse laboratoire :	3 RUE ARMAND HERPIN LACROIX - CS 46537 35065 RENNES CEDEX
Accompagnateur :		Numéro d'accréditation :	1-5967
Par :	Thomas GOLIAS	Organisme d'assurance professionnelle :	ALLIANZ
N° certificat :		Adresse assurance :	Direction Opérations Entreprises 5C Esplanade Charles de Gaulle 33081 BORDEAUX CEDEX
Date d'obtention :	04/01/2018	N° de contrat d'assurance :	55897385
Organisme certificateur		Date de validité :	31/12/2017

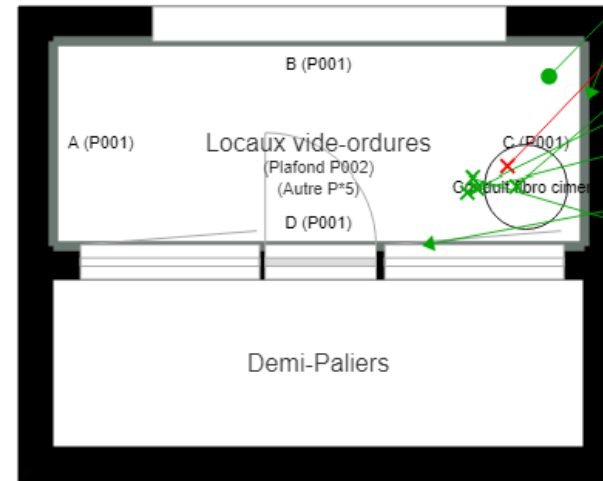
DERNIER DEMI PALIER

- DAMMARIE LES LYS - 100 RUE DU MOULINP001
- DAMMARIE LES LYS - 100 RUE DU MOULINP002
- DAMMARIE LES LYS - 100 RUE DU MOULINP003
- DAMMARIE LES LYS - 100 RUE DU MOULINP004
- DAMMARIE LES LYS - 100 RUE DU MOULINP005
- DAMMARIE LES LYS - 100 RUE DU MOULINP006
- DAMMARIE LES LYS - 100 RUE DU MOULINP007
- DAMMARIE LES LYS - 100 RUE DU MOULINP008

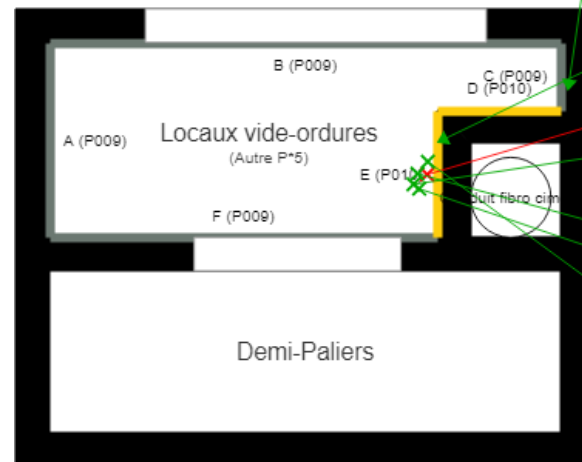
PREMIER DEMI PALIER

- DAMMARIE LES LYS - 100 RUE DU MOULINP009
- DAMMARIE LES LYS - 100 RUE DU MOULINP010
- DAMMARIE LES LYS - 100 RUE DU MOULINP011
- DAMMARIE LES LYS - 100 RUE DU MOULINP012
- DAMMARIE LES LYS - 100 RUE DU MOULINP013
- DAMMARIE LES LYS - 100 RUE DU MOULINP014
- DAMMARIE LES LYS - 100 RUE DU MOULINP015

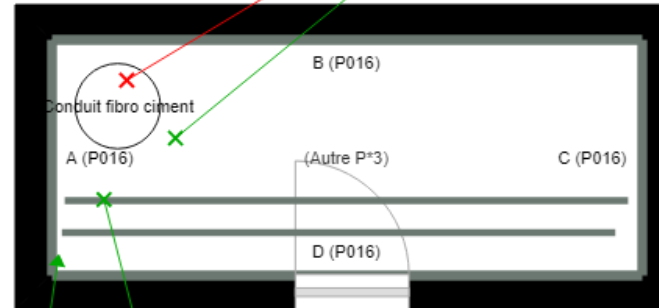
LOCAL VO EXTERIEUR

DAMMARIE LES LYS - 100 RUE DU MOULIN P017

DAMMARIE LES LYS - 100 RUE DU MOULIN P019

DAMMARIE LES LYS - 100 RUE DU MOULIN P016

DAMMARIE LES LYS - 100 RUE DU MOULIN P018
