Rapport de mission de repérage des matériaux et produits contenant de l'amiante avant réalisation de travaux

176 RUE DU MOULIN

77190 DAMMARIÉ LES LYS

RAPPORT N° :	DAMMARIÉ LES LYS - 176 RUE DU MOULIN	Laboratoire d'Analyses :	ITGA
Repérage réalisé le :	18/12/2017	Adresse laboratoire :	3 RUE ARMAND HERPIN LACROIX - CS 46537 35065 RENNES CEDEX
Accompagnateur :		Numéro d'accréditation :	1-5967
Par :	Mickaël JULIEN	Organisme d'assurance professionnelle :	ALLIANZ
N° certificat :	CPDI 4129	Adresse assurance :	Direction Opérations Entreprises 5C Esplanade Charles de Gaulle 33081 BORDEAUX CEDEX
Date d'obtention :	01/01/2017	N° de contrat d'assurance :	55897385
Organisme certificateur	I.CERT Parc Edonia - Bâtiment G - Rue de la Terre Victoria - 35760 SAINT-GREGOIRE	Date de validité :	31/12/2017

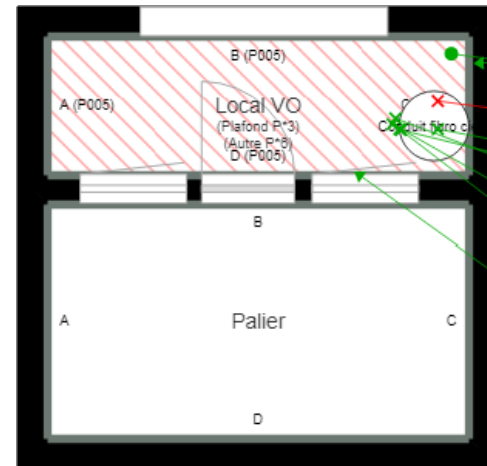
DERNIER DEMI PALIER

- DAMMARIE LES LYS - 176 RUE DU MOULIN P005
- DAMMARIE LES LYS - 176 RUE DU MOULIN P006
- DAMMARIE LES LYS - 176 RUE DU MOULIN P007
- DAMMARIE LES LYS - 176 RUE DU MOULIN P008
- DAMMARIE LES LYS - 176 RUE DU MOULIN P009
- DAMMARIE LES LYS - 176 RUE DU MOULIN P010
- DAMMARIE LES LYS - 176 RUE DU MOULIN P011
- DAMMARIE LES LYS - 176 RUE DU MOULIN P012
- DAMMARIE LES LYS - 176 RUE DU MOULIN P013

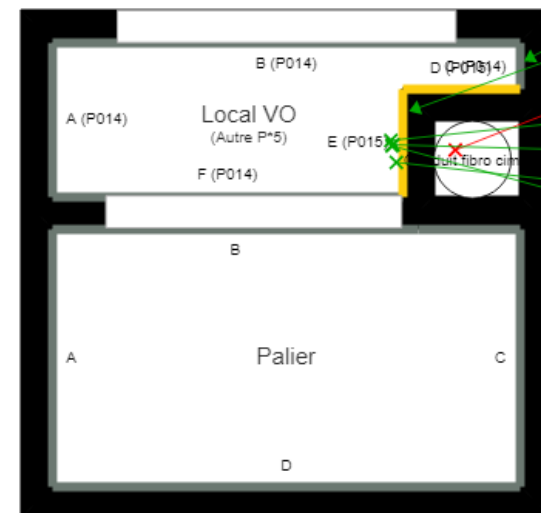
- DAMMARIE LES LYS - 176 RUE DU MOULIN P014
- DAMMARIE LES LYS - 176 RUE DU MOULIN P015
- DAMMARIE LES LYS - 176 RUE DU MOULIN P016
- DAMMARIE LES LYS - 176 RUE DU MOULIN P017
- DAMMARIE LES LYS - 176 RUE DU MOULIN P018
- DAMMARIE LES LYS - 176 RUE DU MOULIN P019
- DAMMARIE LES LYS - 176 RUE DU MOULIN P020
