Rapport de Repérage des matériaux et produits contenant de l'amiante avant réalisation de travaux dans un immeuble bâti

Numéro de dossier : MA2311198787
Rapport édité le : 30/11/2023

14 PLACE A.GORGE
77000 MELUN
Bat. 14; Etage RDC; Porte 1

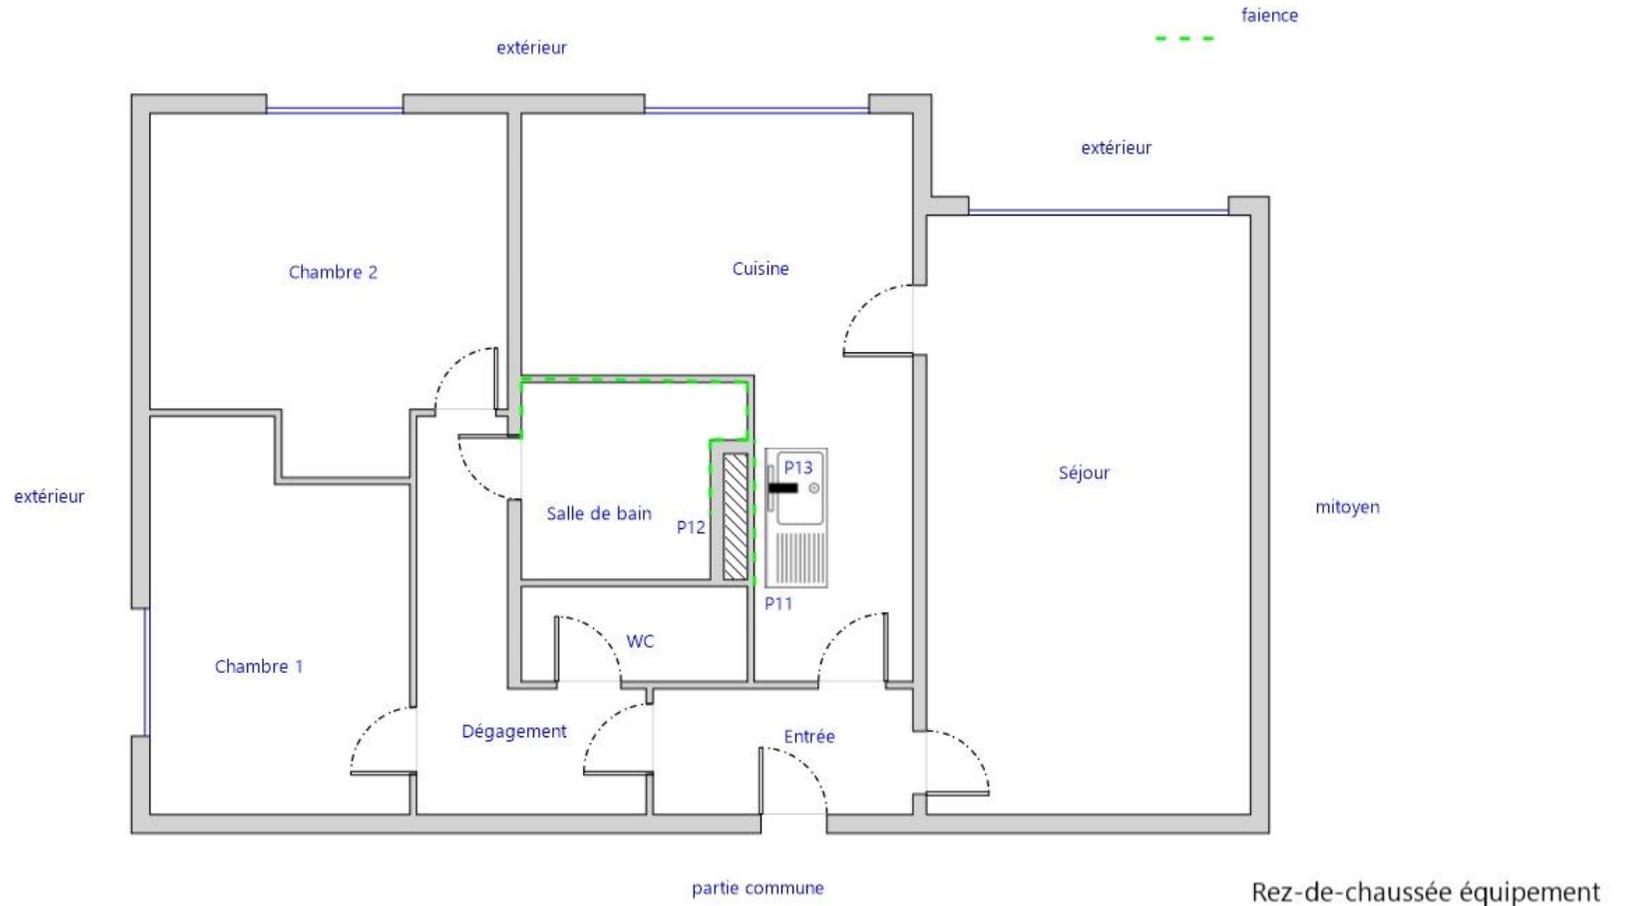
Planche de repérage des matériaux et produits amiantés
Affaire	MA2311198787
Opération	MATEUS gregory
Site	14 PLACE A.GORGE (2861aa0001)
	77000 MELUN
Date de réalisation	30/11/2023
Matériaux et produits contenant de l'amiante	
	Surface amianté
	Linéaire / paroi amianté (type 1)
	Linéaire / paroi amianté (type 2)
	Conduit amianté
Sondages destructifs / Prélèvements	
	Px Prélèvement Positif
	Px Prélèvement négatif
	Sondage destructif
Types de murs	
	Mur Porteur
	Mur Cloison (type 1)
	Mur Cloison (type 2)
	Gaine technique
Éléments ou pièces non visités	
	Local non visité
	Élément non visité

Echantillon	Description Expert	Description laboratoire	Résultat Laboratoire
P001	<u>Identifiant:</u> ZPSO001 <u>Description:</u> Couche1: Revêtement de sol + Couche2: Colle non bitumineuse + Couche3: Ragréage	- Phase 2 Matériau souple de type revêtement de sol (fibreuse) (marron) Absence d'amiante - Phase 3 Matériau de type peinture (blanc) ; matériau souple de type revêtement de sol (fibreuse) (beige) Absence d'amiante - Phase 5 Matériau de type peinture (beige) ; matériau semi-dur de type ragréage (gris) ; matériau de type colle (jaune) en traces Présence d'amiante	Présence d'amiante
P002	<u>Identifiant:</u> ZPSO001 <u>Description:</u> Couche1: Revêtement de sol + Couche2: Colle non bitumineuse + Couche3: Ragréage	- Phase 2 Matériau souple de type revêtement de sol (fibreuse) (beige) Absence d'amiante - Phase 3 Matériau de type colle (jaune) ; matériau semi-dur de type ragréage (gris) ; matériau dur (granulaire) (gris) Présence d'amiante	Présence d'amiante
