Pré-Rapport de mission de repérage des matériaux et produits contenant de l'amiante avant
réalisation de travaux

Norme NF X 46-020 V .2017

19 RUE JEAN COCTEAU

LOGEMENT 356
77430 CHAMPAGNE SUR SEINE

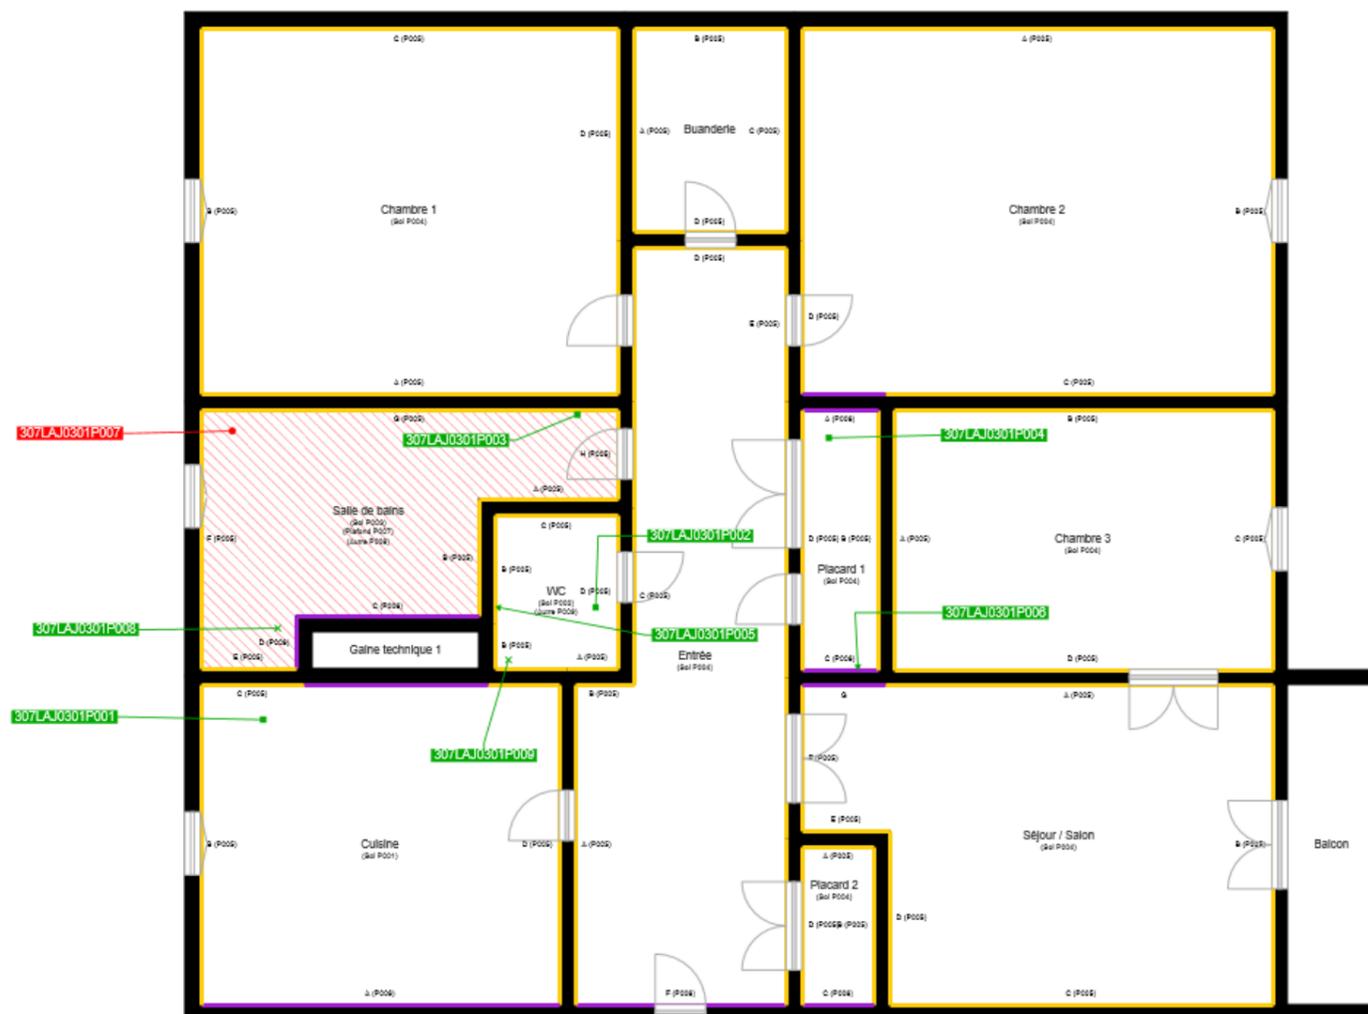
PLANCHE DE REPÉRAGE	Zone : Rez de chaussée	Vue de dessus
Auteur : RHENZOUR Abdessamad	Bien : 307LAJ0301 - LOGEMENT 356 19 RUE JEAN COCTEAU 77430 CHAMPAGNE SUR SEINE	Chaque support/équipement identifié a fait l'objet d'un sondage par le technicien

PIECE	ETAGE	ELEMENTS	DESCRIPTIF LABORATOIRE	Echantillon	REPERAGE	ETAT	RESULTAT
Salle de bains	Rez de chaussée	Enduit / Peinture béton	Enduit plâtreux blanc en vrac + peintures multiples non séparable	307LAJ0301P007	Plafond	DEGRADATION PARTIELLE	Amiante détecté (Chrysotile)
