Rapport de Repérage des matériaux et produits contenant de l'amiante avant réalisation de travaux dans un immeuble bâti

Numéro de dossier : MA2305076413
Rapport édité le : 16/05/2023

39 rue des mezereaux (67lad0002)
77000 MELUN
Bat. N/A, cage :AD; RDC; Porte 2

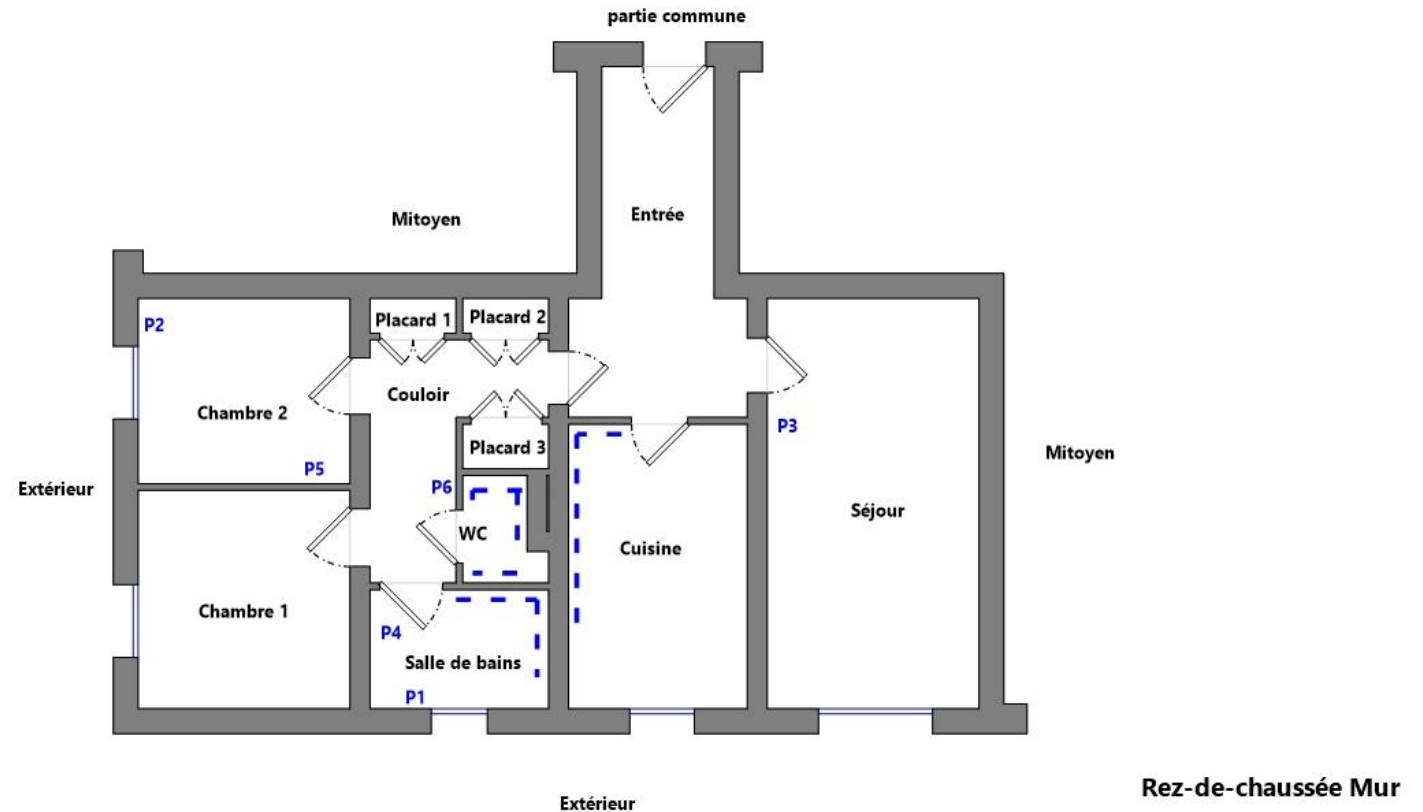
Planche de repérage des matériaux et produits amiantés
Affaire	MA2305076413
Opération	LABE remy
Site	39 rue des mezereaux (67lad0002)
	77000
	MELUN
Date de réalisation	16/05/2023
Matériaux et produits contenant de l'amiante	
	Surface amianté
	Linéaire / paroi amianté (type 1)
	Linéaire / paroi amianté (type 2)
	Conduit amianté
Sondages destructifs / Prélèvements	
	Prélèvement Positif
	Prélèvement négatif
	Sondage destructif
Types de murs	
	Mur Porteur
	Mur Cloison (type 1)
	Mur Cloison (type 2)
	Gaine technique
Éléments ou pièces non visités	
	Local non visité
	Élément non visité

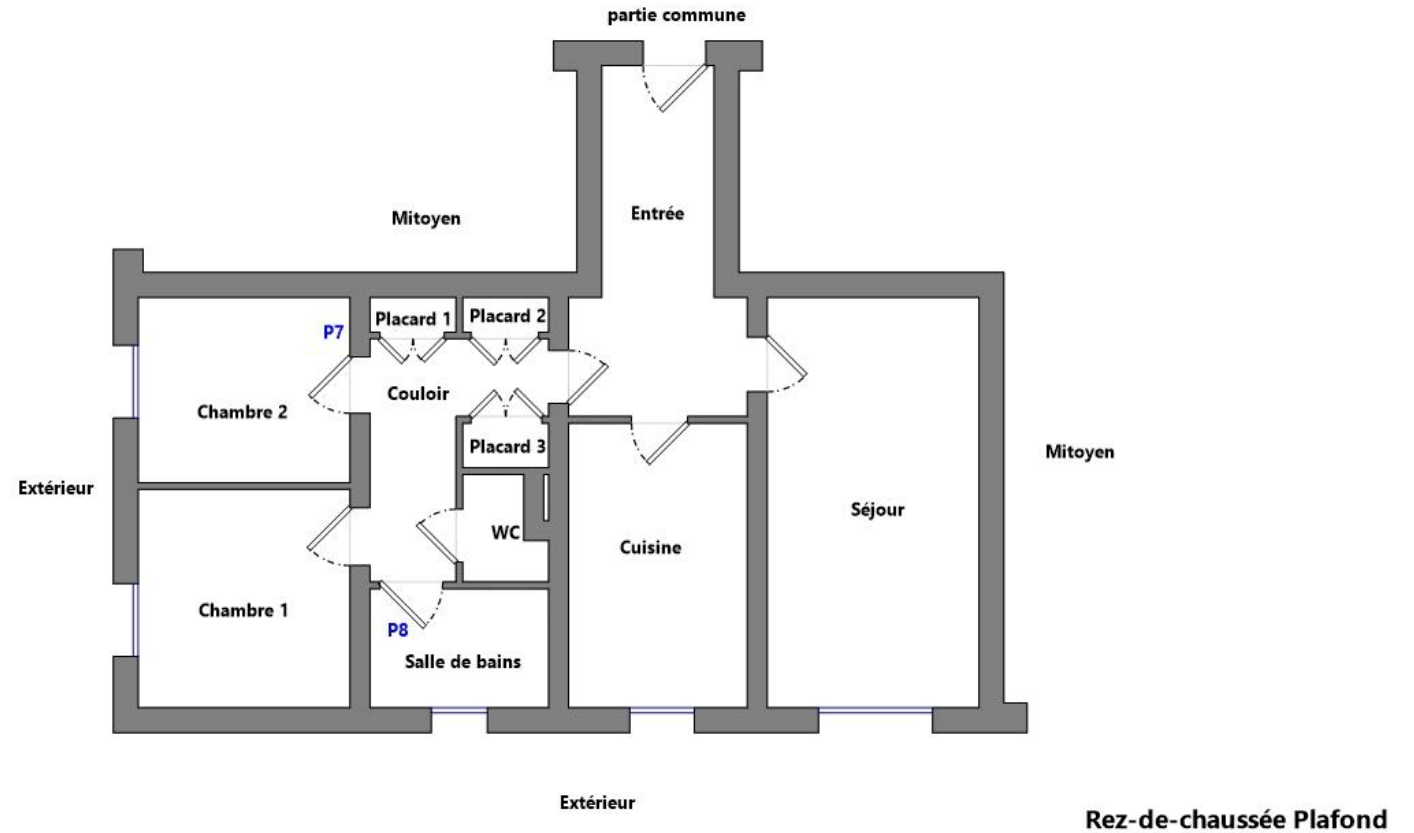
Planche de repérage des matériaux et produits amiantés
Affaire	MA2305076413
Opération	LABE remy
Site	39 rue des mezereaux (67lad0002)
	77000
	MELUN
Date de réalisation	16/05/2023
Matériaux et produits contenant de l'amiante	
	Surface amianté
	Linéaire / paroi amianté (type 1)
	Linéaire / paroi amianté (type 2)
	Conduit amianté
Sondages destructifs / Prélèvements	
	Prélèvement Positif
	Prélèvement négatif
	Sondage destructif
Types de murs	
	Mur Porteur
	Mur Cloison (type 1)
	Mur Cloison (type 2)
	Gaine technique
Éléments ou pièces non visités	
	Local non visité
	Élément non visité

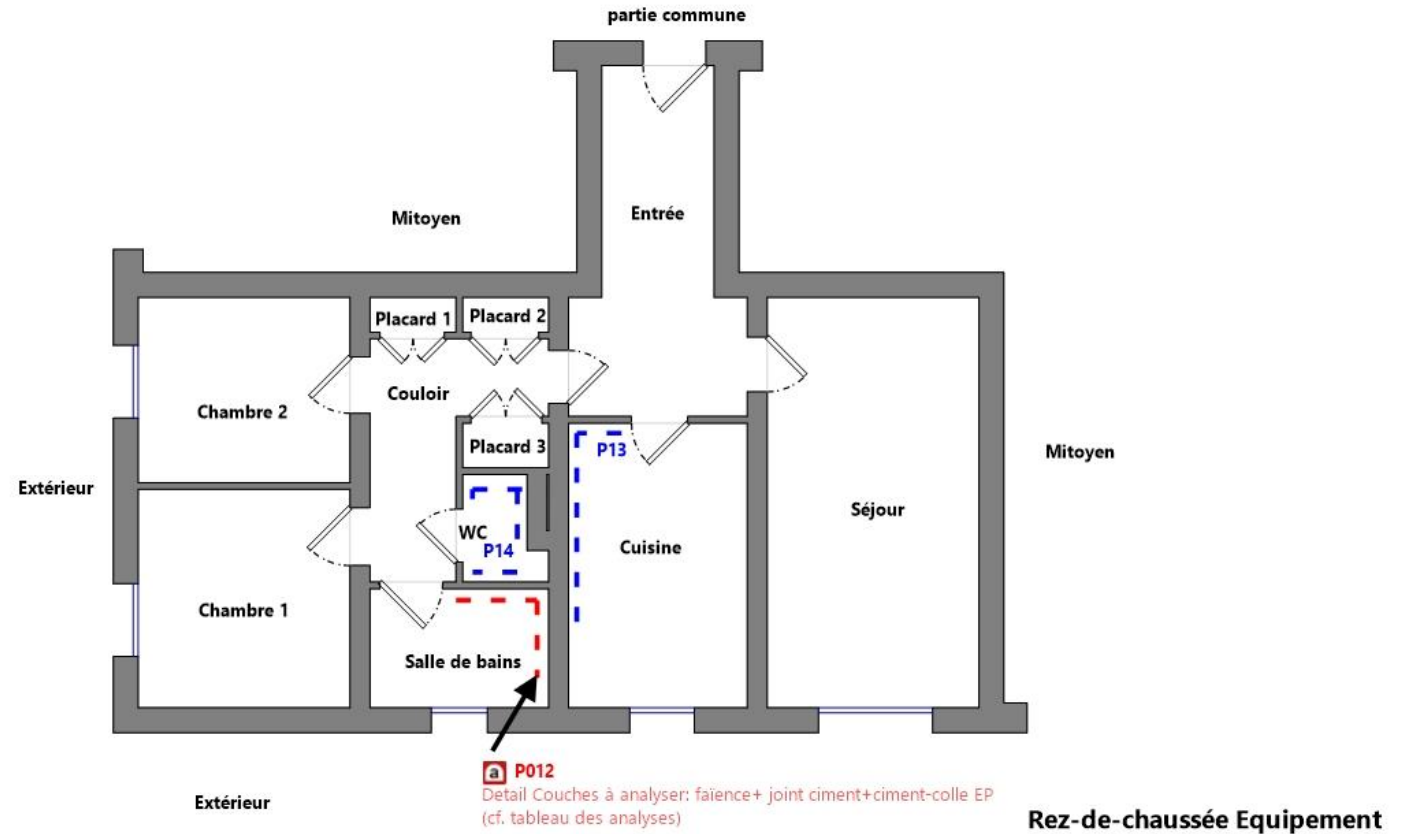
Planche de repérage des matériaux et produits amiantés
Affaire	MA2305076413

Opération	LABE remy 39 rue des mezereaux (67lad0002)
Site	77000 MELUN
Date de réalisation	16/05/2023
Matériaux et produits contenant de l'amiante	
	Surface amianté
	Linéaire / paroi amianté (type 1)
	Linéaire / paroi amianté (type 2)
	Conduit amianté
Sondages destructifs / Prélèvements	
	Prélèvement Positif
	Prélèvement négatif
	Sondage destructif
Types de murs	
	Mur Porteur
	Mur Cloison (type 1)
	Mur Cloison (type 2)
	Gaine technique
Eléments ou pièces non visités	
	Local non visité
	Elément non visité
